**ANÁLISE DAS MANIFESTAÇÕES PATOLÓGICAS EM PONTE DE CONCRETO
ARMADO: Estudo de caso na Ponte 12 de Setembro, antiga Ponte Giratória do
Recife-PE**

Trabalho de conclusão de curso apresentado à
Disciplina TCC do Curso de Engenharia Civil do
Centro Universitário Brasileiro - UNIBRA, como parte
dos requisitos para conclusão do curso.

ANÁLISE DAS MANIFESTAÇÕES PATOLÓGICAS EM PONTE DE CONCRETO ARMADO: Estudo de caso na Ponte 12 de Setembro, antiga Ponte Giratória do Recife-PE.

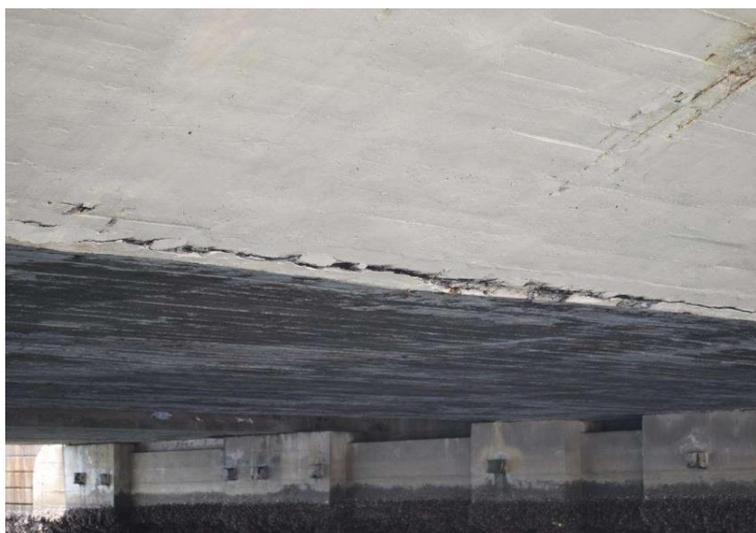
Na Figura 3, observa-se uma patologia química. A superfície dos encontros apresenta eflorescência decorrente do processo de carbonatação, que é o acúmulo de sais solúveis que em contato com a água afloram na superfície. São caracterizados normalmente por manchas brancas, mas também podem ter uma cor castanha.

Figura 3 – Eflorescência no encontro lado sul.

Um dos principais problemas causados por essa patologia é a degradação estética, uma vez que as manchas podem ser removidas com o tempo, ou com produtos específicos para sua remoção.

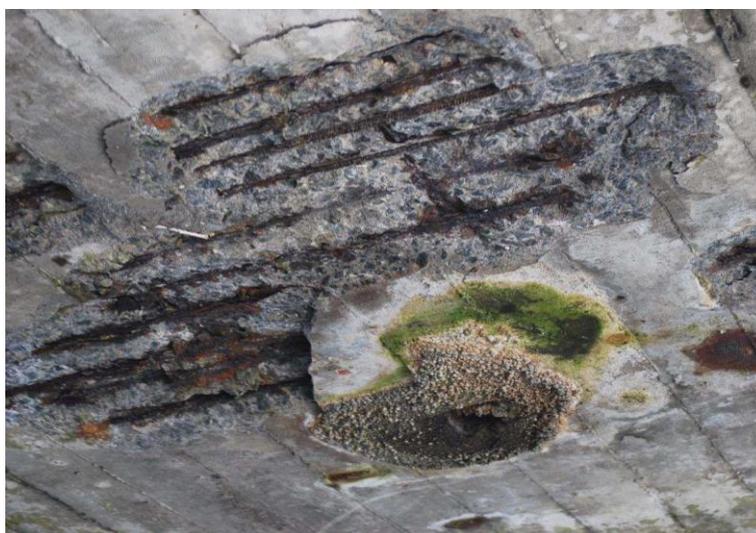
Na Figura 4, a oxidação representa a mudança de metais e ligas como resultado de sua interação com o meio ambiente. A reação de oxidação consiste na transferência de elétrons do elemento redutor para os níveis de elétrons livres do elemento oxidante. Devido à aquisição de oxigênio perda de elétrons e um aumento nos estados de oxidação algébricos. É possível identificar que o cobrimento das armaduras tem como principal objetivo impedir o contato de umidade a armadura, podendo levar a possível deslocamento do concreto, fissuras, e até mesmo a deformação da estrutura. Para evitar esse tipo de patologia é necessário ter uma atenção maior ao fato a/c e execução do serviço.

Figura 4 – Desplacamento do concreto com alto grau de exposição das armaduras.

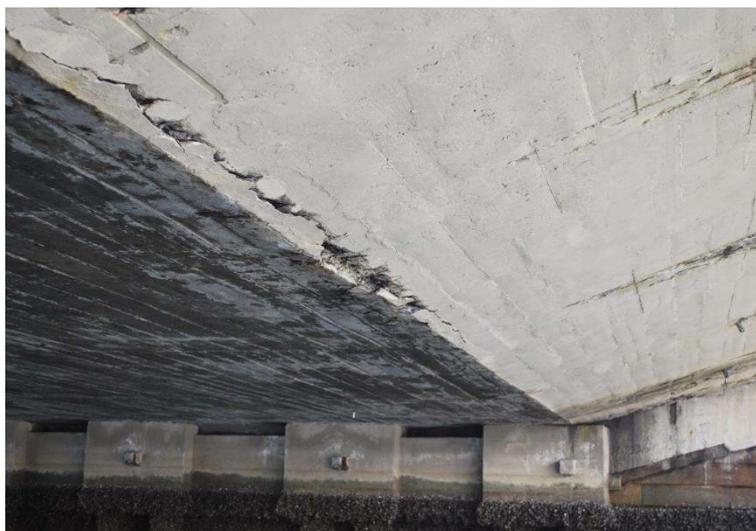
A Figura 5, ilustra um outro exemplo de patologia diagnosticada no estudo de caso, as rachaduras. Consistem em aberturas de 1,5mm a 5,00mm, geralmente pontiagudas. Essa espessura permite a entrada de ar e água no interior da peça, causando reações químicas e corrosão.

Figura 5 – Rachadura na ligação entre a laje de fundo e lateral do caixão celular.

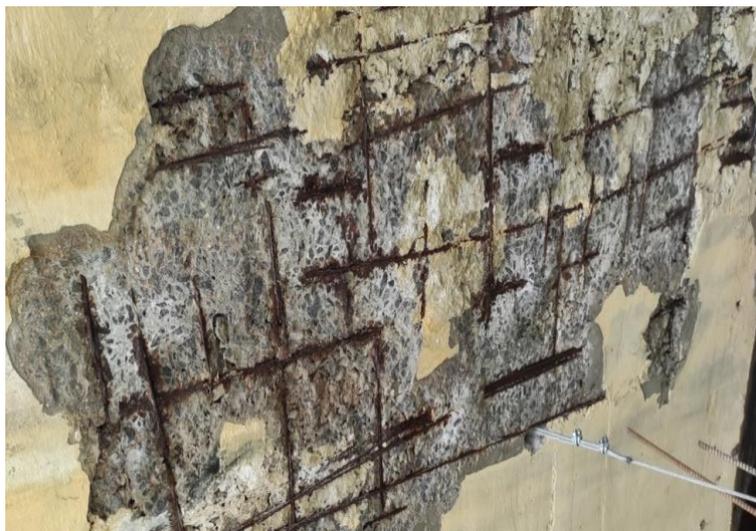
Na Figura 6, pode-se observar uma patologia físico-química do concreto. A deterioração ocorre, muitas vezes, como resultado de uma combinação de diferentes fatores externos e internos. Essa combinação altera a capacidade do material desempenhar as suas funções.

Figura 6 – Rachadura na ligação entre a laje de fundo e lateral do caixão celular.

Os sintomas podem surgir isolada, ou simultaneamente, e são: fissuração, desagregação e destacamento. A figura também ilustra a corrosão, que provoca não

somente a deterioração, mas também afeta a durabilidade e estabilidade da estrutura. Portanto, deve ser analisada de maneira cautelosa. Ocorre quando o concreto é permeável o suficiente para permitir que os íons penetrem até a armadura.
