**CENTRO UNIVERSITÁRIO BRASILEIRO - UNIBRA
CURSO DE GRADUAÇÃO EM ENGENHARIA CIVIL**

**ANÁLISE E DISCUSSÃO DE SOLUÇÃO PARA MANIFESTAÇÕES
PATOLÓGICAS CAUSADAS POR INFILTRAÇÃO - ESTUDO DE CASO EM OBRA
DE AGÊNCIA BANCÁRIA LOCALIZADA NA CIDADE DE PORTO VELHO,
RONDÔNIA**

**RECIFE
2022**

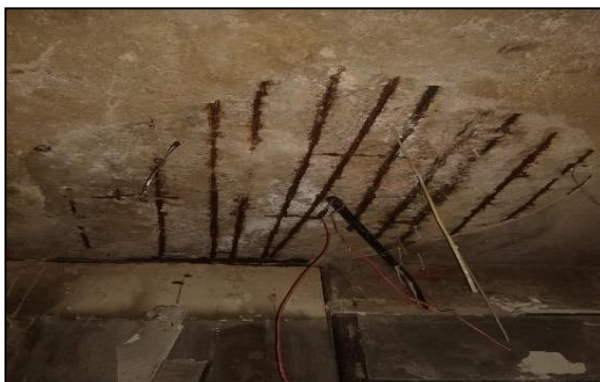
Sendo um dos principais degradantes com maior incidência nas estruturas de concreto armado. Para que haja a corrosão é preciso que haja alguns fatores no ambiente, conforme demonstrado na figura 8, onde a armadura da estrutura foi danificada devido a presença de água no ambiente. Outros fatores que podem ocasionar na corrosão em armaduras são:

Figura 8 – Corrosão em armadura

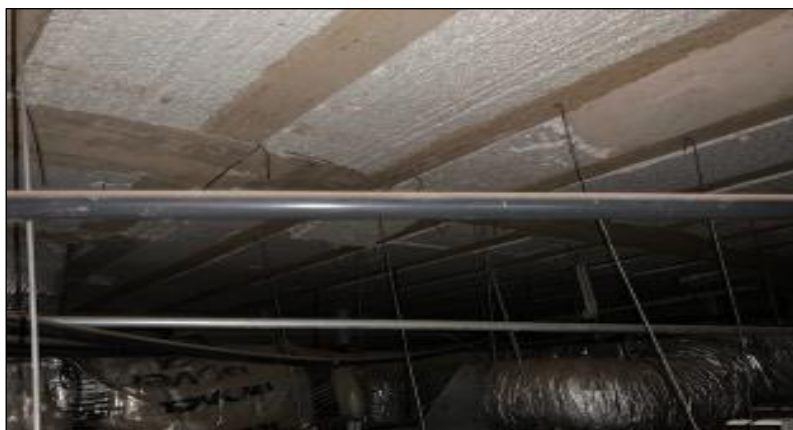
Figura 15 - Laje Fragilizada

Com as figuras acima, podemos avaliar e identificar que a infiltração é proveniente da laje técnica, onde a origem era decorrente a ineficiência da impermeabilização existente.

Após verificar os métodos corretivos existentes, constatou-se que manter o uso de manta asfáltica para impermeabilização tem melhor viabilidade técnica e econômica e pode atender a todos os requisitos necessários, sendo assim foi necessário ser retirado toda a proteção mecânica e impermeabilização anterior para realizar a devida aplicação de uma nova camada.

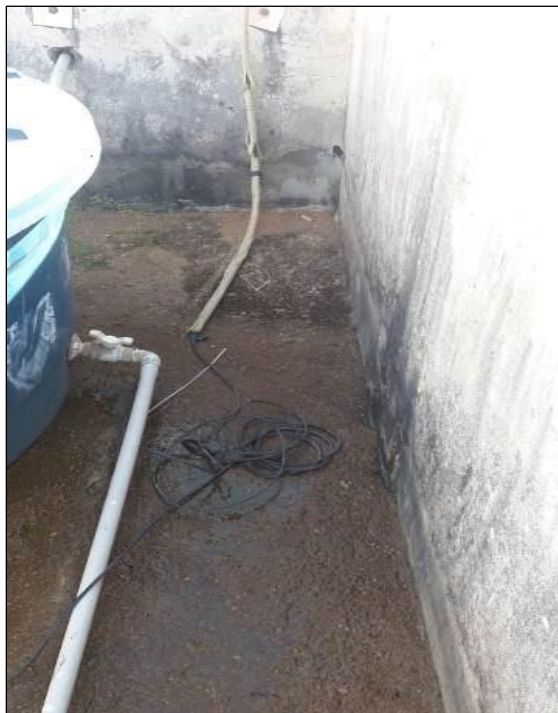
Figura 16 – Infiltração proveniente da laje

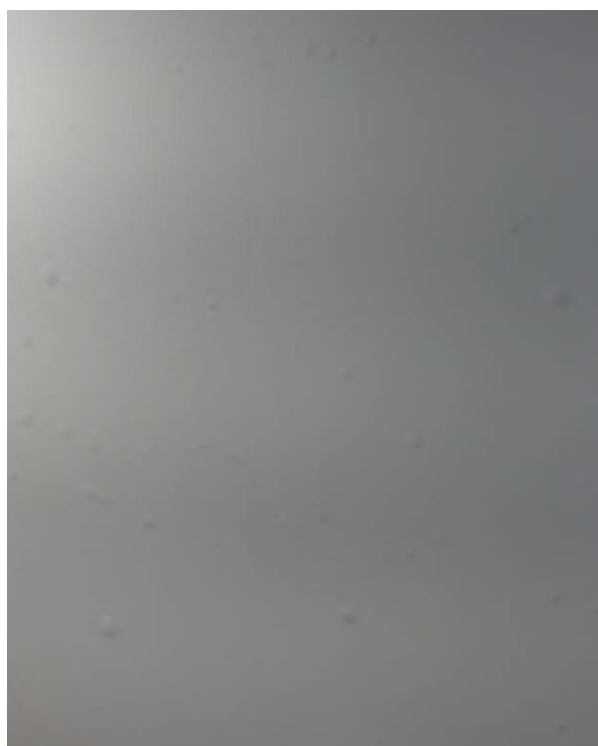
Figura 17 – Bolhas na pintura

Não foi necessário recompor todo o ambiente afetado, visto que as áreas infiltradas não afetaram todo revestimento, visto isso prosseguimos com o reparo pontal utilizando massa corrida e pintura, conforme figura 17, para aplicação de nova massa.

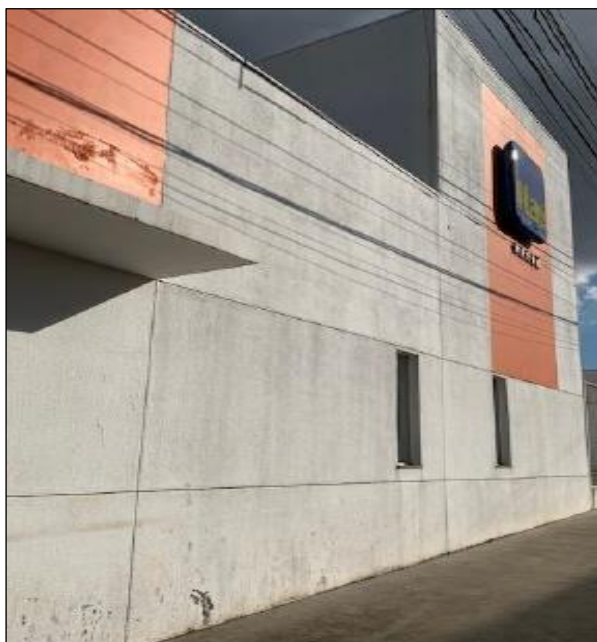
Figura 18 – Edificação

In loco verificamos que a agência é composta por dois pavimentos, esses tendo como base pilares e vigas em concreto convencional e laje pré-fabricada com elemento de preenchimento em EPS. As mesmas estando em bom estado, sem apresentar trincas, deformação, recalque e patologias na qual venha comprometer a estrutura.

No final da avaliação concluiu que a estrutura não apresentou nenhuma patologia que venha comprometer a estrutura, sendo concluído que as trincas e fissuras que estavam na parte superior do pavimento foram provenientes das alvenarias de elementos rígidos estarem apoiadas sobre a laje pré-moldada na qual são suscetíveis deformação e vibração por estarem próxima ao tráfego intenso de veículos, como pesquisa in loco foi utilizado testemunho de gesso onde se constatou que após os registros, houve a análise para chegar à conclusão que as trincas aparentemente são devidas a uma acomodação estrutural.
