**CENTRO UNIVERSITÁRIO BRASILEIRO - UNIBRA
CURSO DE ENGENHARIA CIVIL**

**DIAGNÓSTICO DAS MANIFESTAÇÕES PATOLÓGICAS EXISTENTES EM UMA
RESIDÊNCIA UNIFAMILIAR DE DOIS PAVIMENTOS LOCALIZADA EM
JABOATÃO DOS GUARARAPES-PE**

Trabalho de conclusão de curso apresentado à
Disciplina TCC do Curso de Engenharia Civil do
Centro Universitário Brasileiro - UNIBRA, como parte
dos requisitos para conclusão do curso.

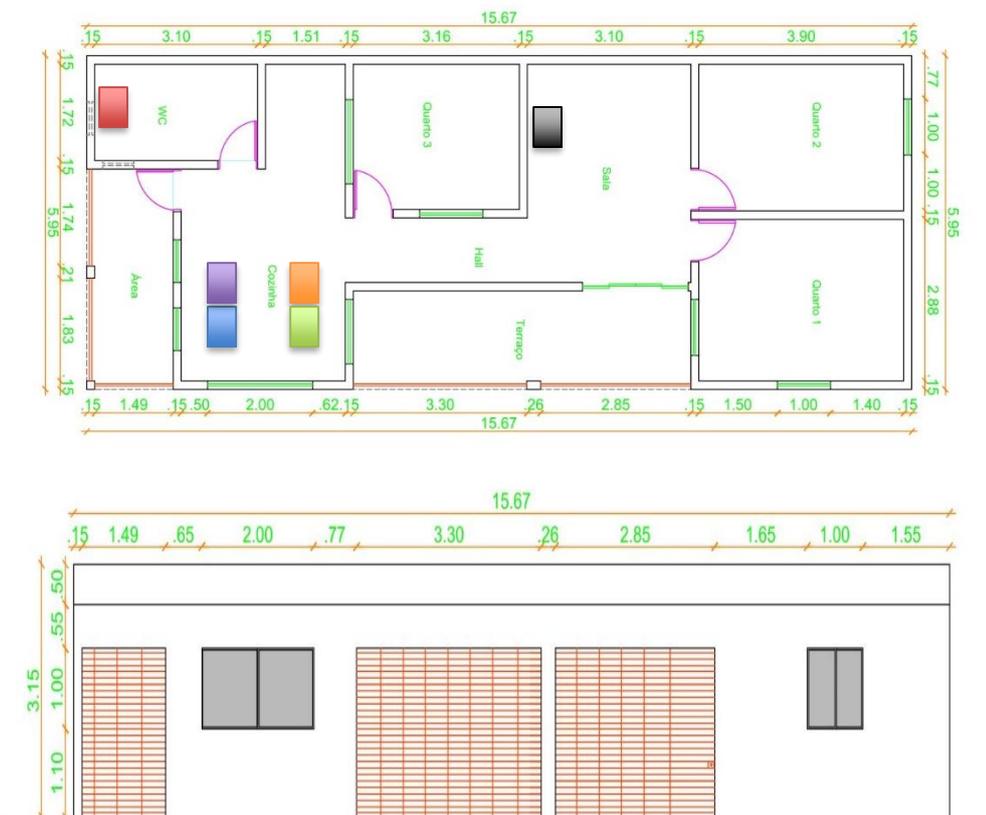
Figura 6 – Mapeamento das patologias nos principais cômodos e detalhamento da fachada da edificação em estudo.

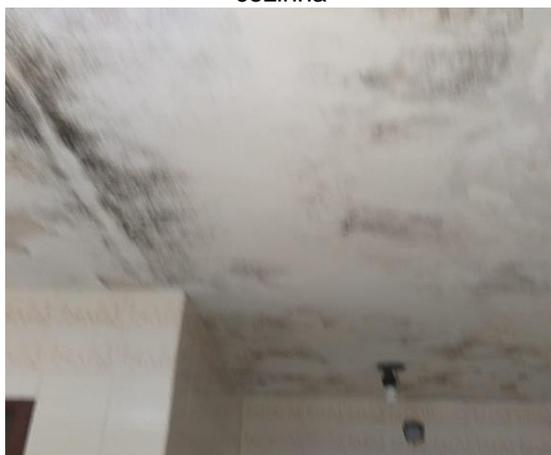
Figura 7 – Infiltração e bolor no teto da cozinha

MANIFESTAÇÃO PATOLÓGICA	LOCAL	CAUSA APARENTE	INTERVENÇÃO RECOMENDADA
Infiltração	Figuras 7 e 8 - Teto (Cozinha)	A deficiência de impermeabilização acabou ocasionando todas as outras patologias, no geral, apresentando mudança de coloração e descolamento de pinturas.	Manutenção da impermeabilização das áreas molhadas na cobertura, conservar o ambiente seco e circulação de ar nos cômodos afetados.
Bolor (mofo)		Devido a umidade no teto.	Eliminação da infiltração de umidade, possíveis vazamentos, realizar remoção/lavagem e uso de hidrofugantes nas superfícies das áreas afetadas. Optar por um novo revestimento com aditivos impermeabilizantes na argamassa.
Eflorescência		Infiltração da água nos poros do concreto dissolveu os sais presentes no cimento e na cal, causando perda do hidróxido de cálcio, com a evaporação da água os sais se cristalizaram, acarretando em manchas de cor clara.	Eliminar eventuais infiltrações, remoção/lavagem da camada de concreto contaminada e aguardar secagem total da superfície. Optar pelo uso de cimentos com aditivos de pozolana (CP-IV) ou escória (CP-III) resistentes a sulfatos (RS), depois aplicar fundo preparador a base d'água para evitar manchas e acabamento e demão de tinta desejada.

Também é necessário fazer a aplicação de material impermeabilizante em toda a laje e sanar as possíveis causas de infiltrações e vazamentos no local.

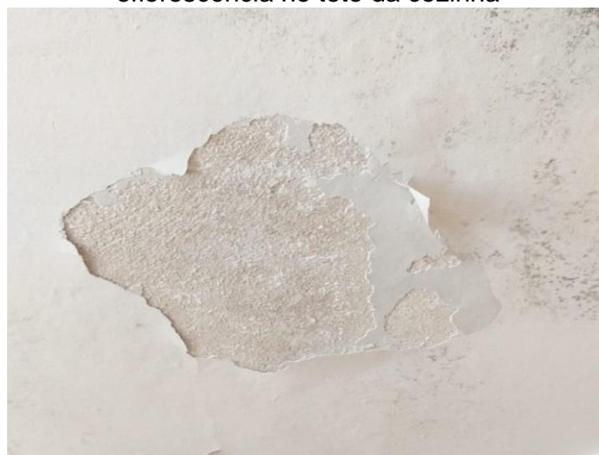
Figura 8 – Descascamento de pintura e eflorescência no teto da cozinha

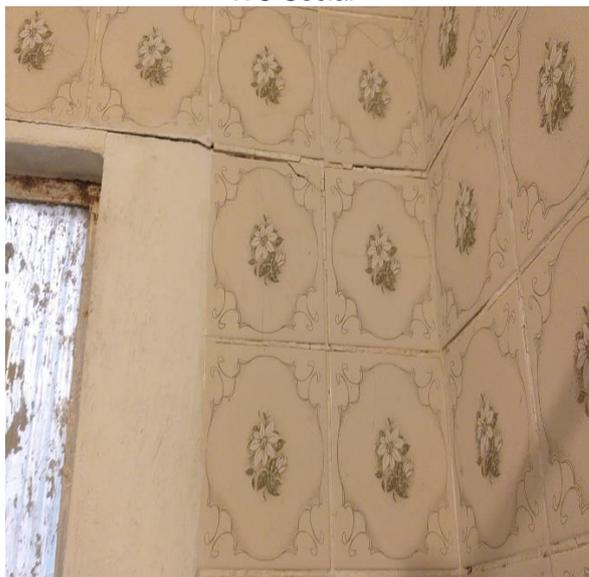
Figura 9 – Fissuras (dilatação) na parede do WC Social

Trincas e Fissuras	Figura 9 – Parede (WC Social)	Fissuras horizontais causadas por atuação de sobrecargas e pela tensão gerada através da variação de temperatura (parte externa em exposição ao sol), causando apenas danos estéticos a residência, não oferecendo nenhum tipo de risco as estruturas do imóvel.	Fazer uma raspagem no local e, em seguida, uma abertura na fissura com uma espátula em formato V e uma escova de aço, preenchimento da fissura com a aplicação de material vedante, após um período de 24h, fazer o lixamento e a pintura do local.
Desplacamento do concreto e corrosão de armaduras	Figura 10 – Parede (Sala)	Causadas por deficiência no cobrimento das armaduras e provavelmente um excesso de água no concreto tornando-o permeável e permitindo que a água em contato com o oxigênio penetrem até a armadura.	Escarificação do concreto, remoção da corrosão das armaduras, possível reforço estrutural das armaduras, colocação de adesivo de resina epóxi e lançamento da nova camada de concreto.

As fissuras mapeadas são de fácil correção, recomendando-se que o profissional responsável faça uma raspagem no local e em seguida seja feita uma abertura na fissura com uma espátula em formato v. Dessa maneira ficará mais aparente a fissura para dar espaço para a aplicação do material vedante. Após esse procedimento é realizada uma remoção das partículas de pó para limpeza do local, que será preenchido com o produto de vedação. Logo após, deve-se realizar a aplicação do material vedante com auxílio de uma espátula para que seja preenchida toda a área de abertura da fissura. Após a aplicação do material, recomenda-se aguardar um período de secagem de 24 horas e posteriormente, após execução da

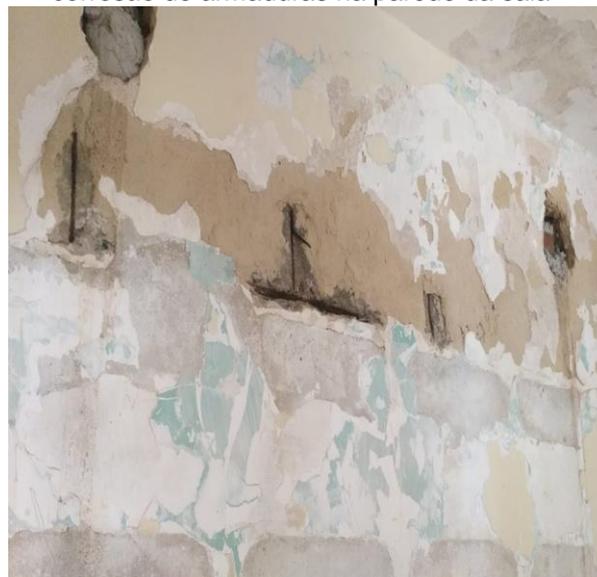
Figura 10 – Deslocamento do concreto e corrosão de armaduras na parede da sala

Fazer o lixamento dos elementos atingidos por corrosão e aplicação de protetor anticorrosivo.
