**ESTUDO DE PATOLOGIAS DE INFILTRAÇÃO E
CORROSÃO DE ARMADURAS EM PAVIMENTO
GARAGEM DE UMA EDIFICAÇÃO COMERCIAL**

Trabalho de conclusão de curso apresentado ao Centro
Universitário Brasileiro – UNIBRA, como requisito parcial para
obtenção do título de bacharel em Engenharia Civil

O presente estudo de caso tem como objetivo identificar e verificar as patologias nos elementos estruturais que integram um pavimento garagem de uma edificação comercial localizada na cidade de Jaboatão dos Guararapes – PE, no sentido de identificar a origem da patologia e sugerir técnicas de recuperação de modo a evitar danos até o possível colapso na estrutura.

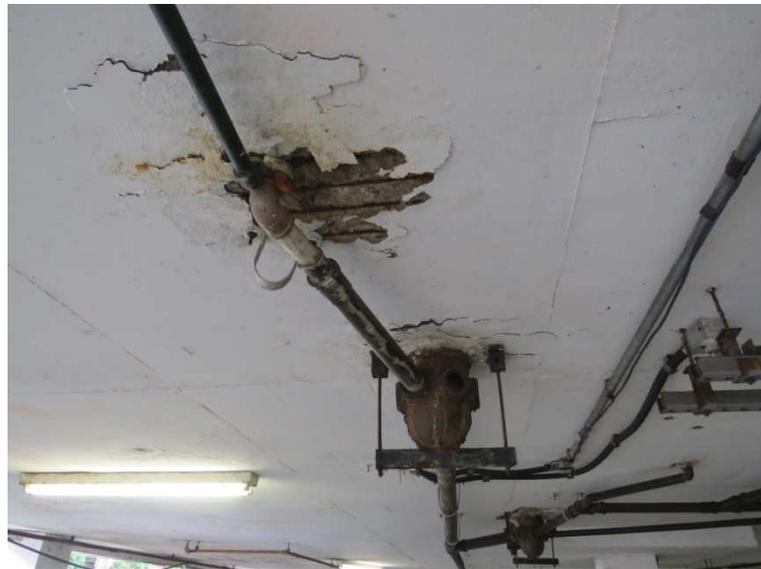
Figura 27 – Infiltração e corrosão da armadura próximo as instalações hidrossanitárias.

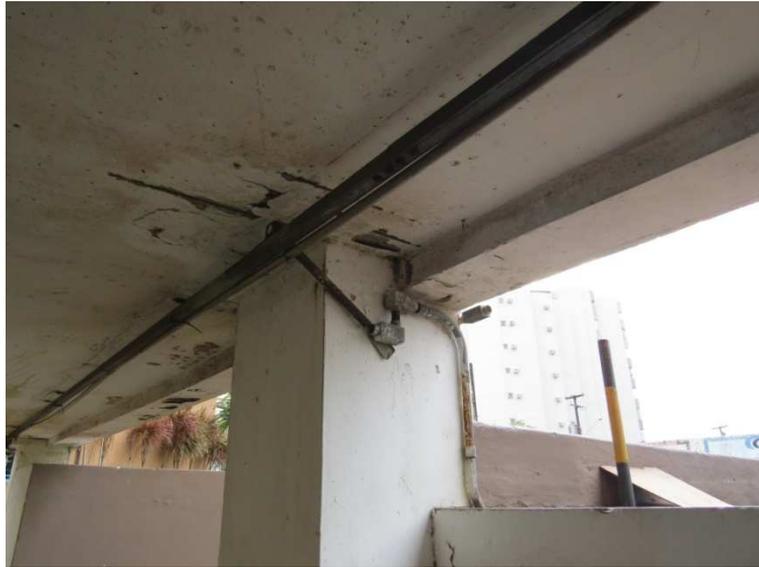
A figura 28 demonstra a infiltração da laje e viga devido à intempérie do ambiente, área com ausência de paredes de vedação e conseqüentemente a presença de corrosão da armadura.

Figura 28 – Infiltração e corrosão do concreto na laje, próximo aos vãos abertos.

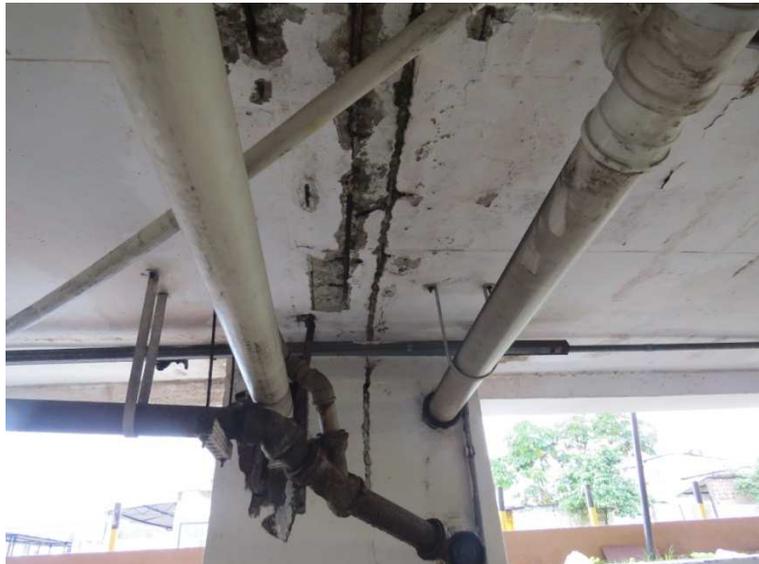
As figuras 29 e 30 apresenta infiltração na junta de dilatação e corrosão nas vigas e pilares, ocasionados pelo déficit da impermeabilização da junta.

Figura 29 – Infiltração e corrosão da armadura na laje próximo a junta de dilatação da estrutura.

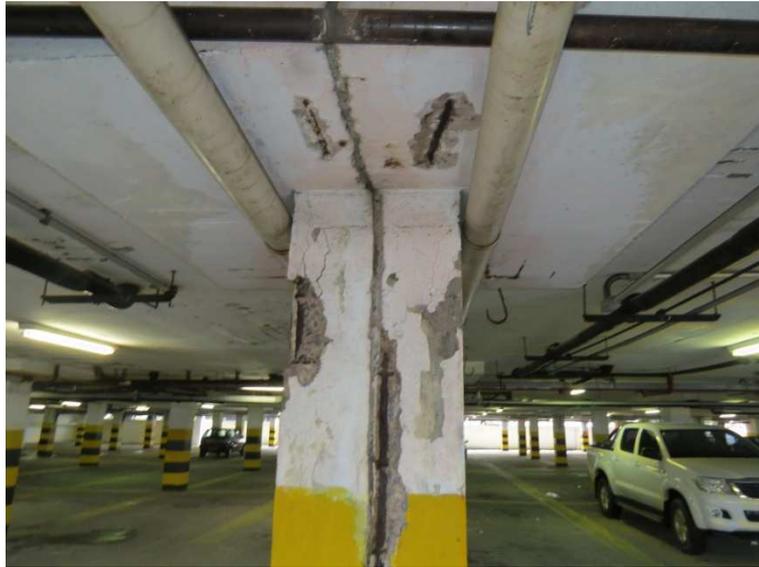
Figura 30 – Infiltração e corrosão da armadura no pilar próximo a junta de dilatação da estrutura.

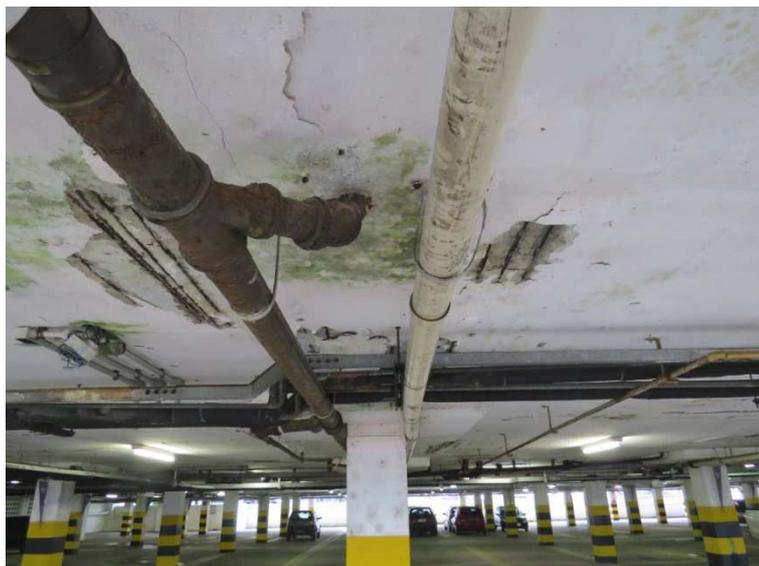
A figura 31 demonstra a infiltração na laje devido às variações da tubulação hidrossanitária, evidenciando a corrosão do concreto na laje, trechos das armaduras positivas expostas e perda de seção do aço.

Figura 31 – Infiltração e corrosão da armadura na laje.

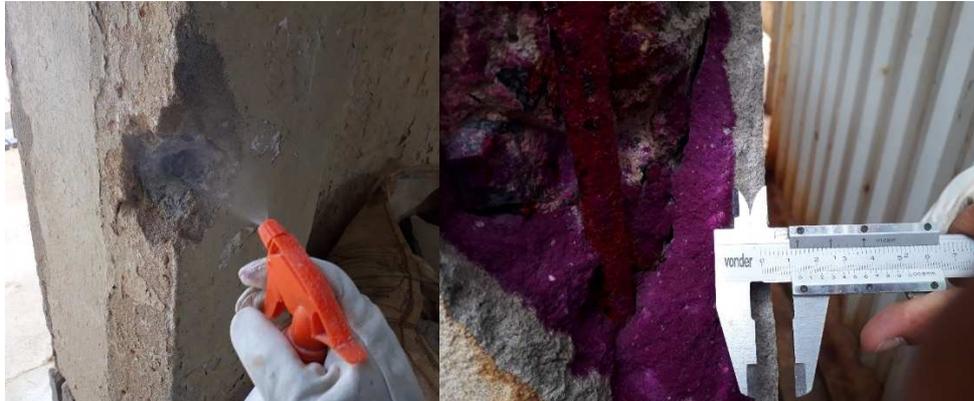
Figura 32 – Ensaio de Carbonatação no Pilar.

A aplicação da solução de fenolftaleína identifica imediatamente a frente de carbonatação penetrando nos poros do concreto dos elementos estruturais. A área em cor magenta identifica a ausência de carbonatação, com pH básico, e a área sem coloração indica a presença da carbonatação, com pH ácido. As tabelas 01 e 02 identificam as espessuras medidas *in loco* sobre a frente de carbonatação.

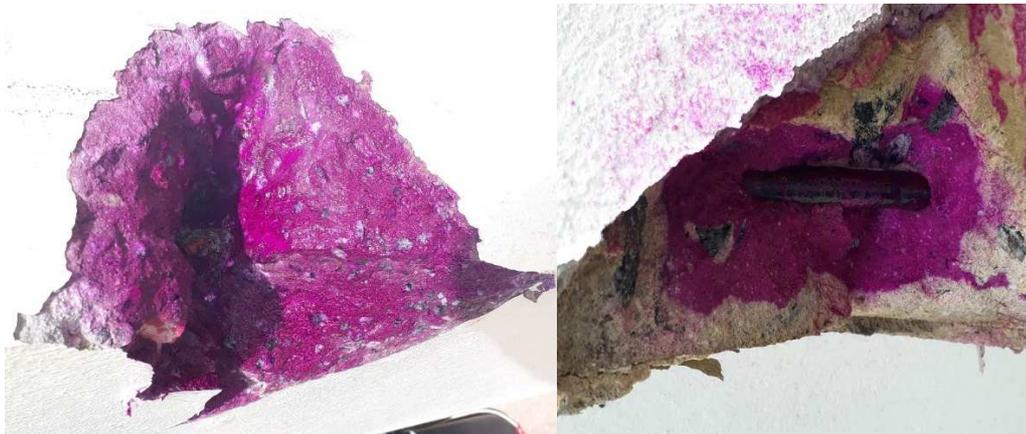
Figura 33 – Ensaio de Carbonatação na viga.

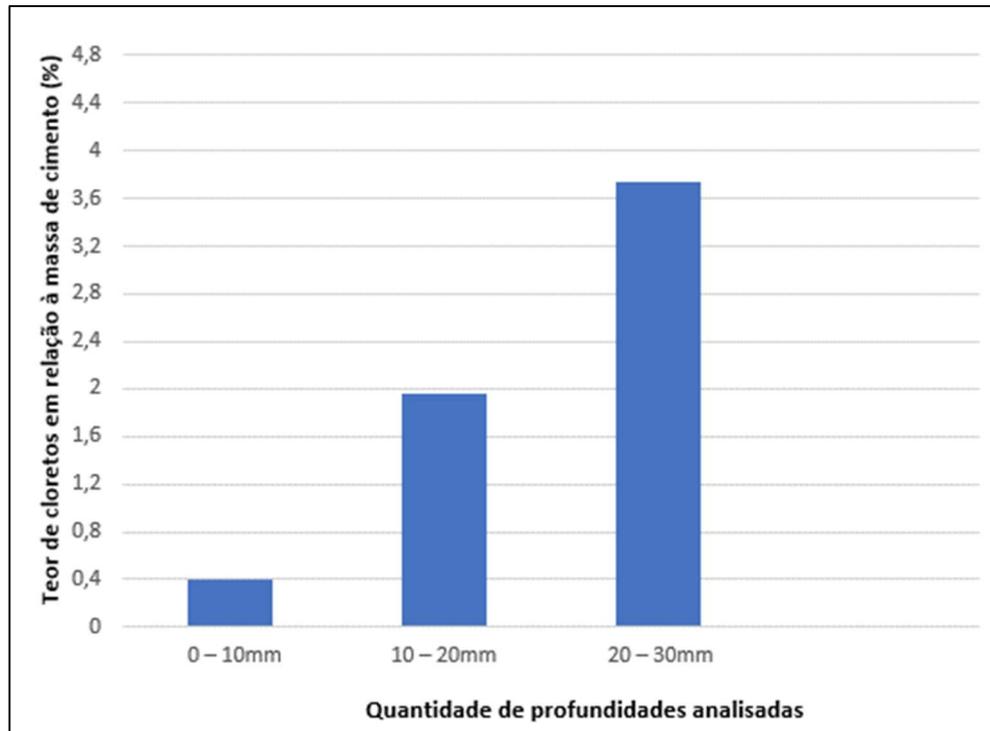
Figura 34 – Teor de íons cloretos em relação à massa de cimento de acordo com a profundidade da amostra – Pilar.

Os valores obtidos nos ensaios de pilar e viga ultrapassavam o limite normativo, no qual correspondendo a 0,40% de teor de cloreto em relação à massa de cimento

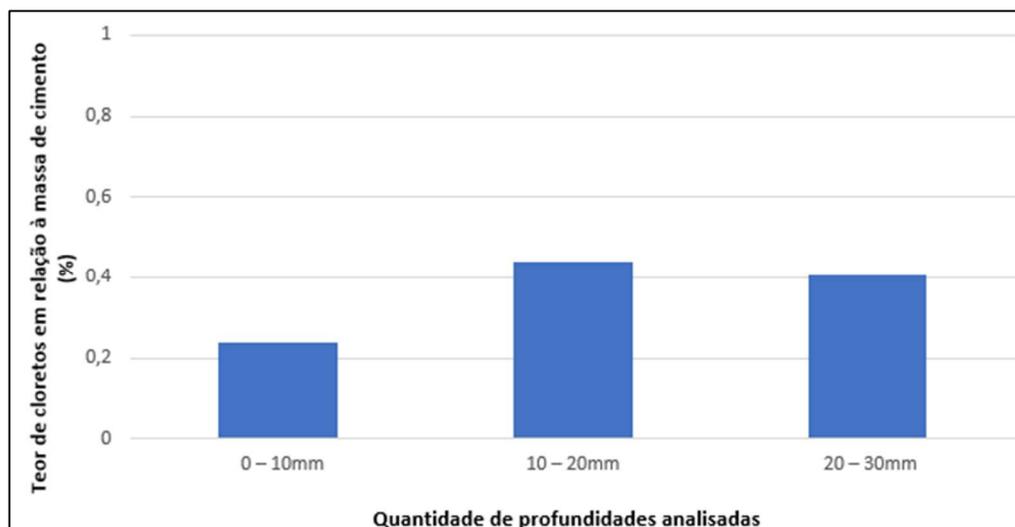
Figura 35 – Teor de íons cloretos em relação à massa de cimento de acordo com a profundidade da amostra – Viga.

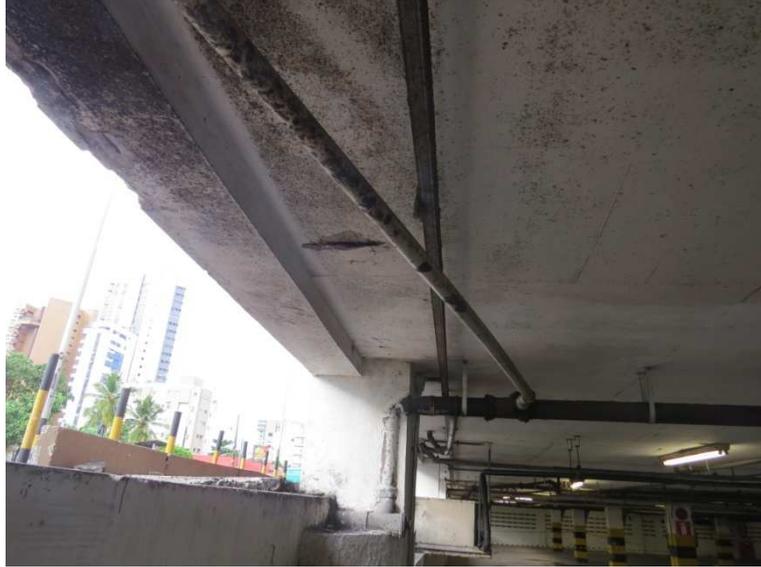
Figura 01 - Infiltração e corrosão do concreto na laje e viga, próximas aos vãos abertos.

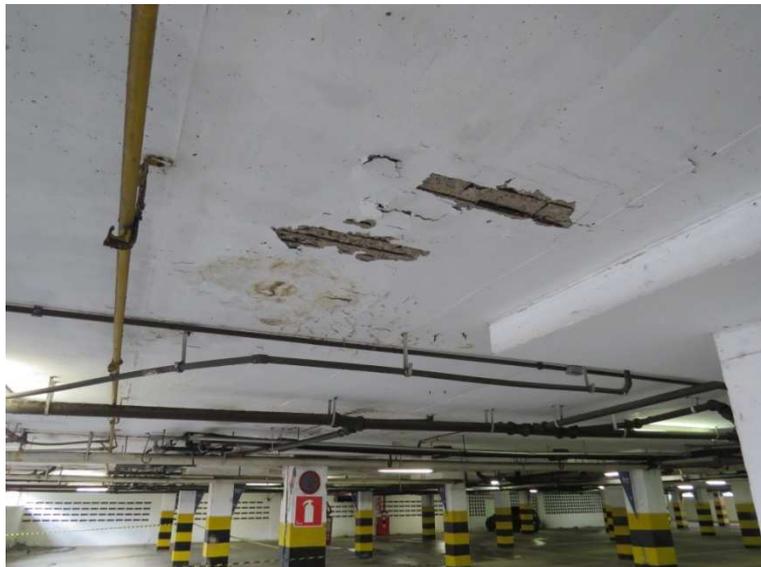
Figura 02 – Infiltração e corrosão da armadura na laje.

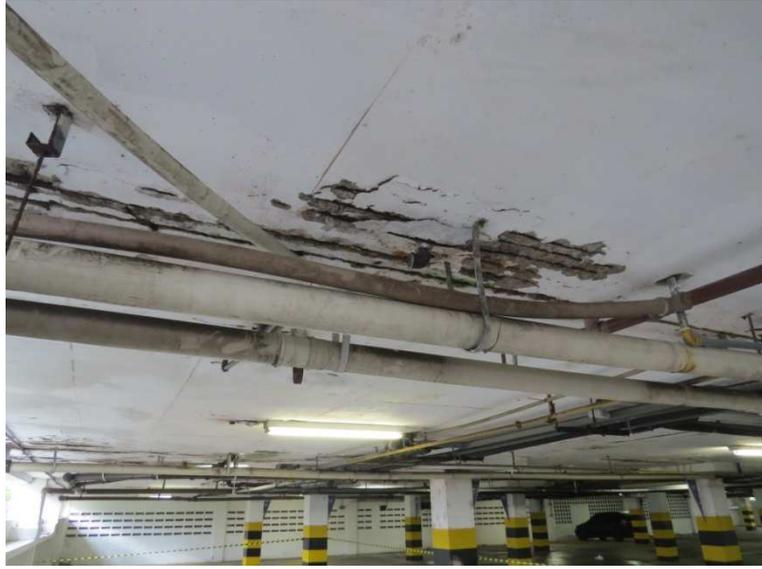
Figura 03 – Infiltração e corrosão da armadura na laje.

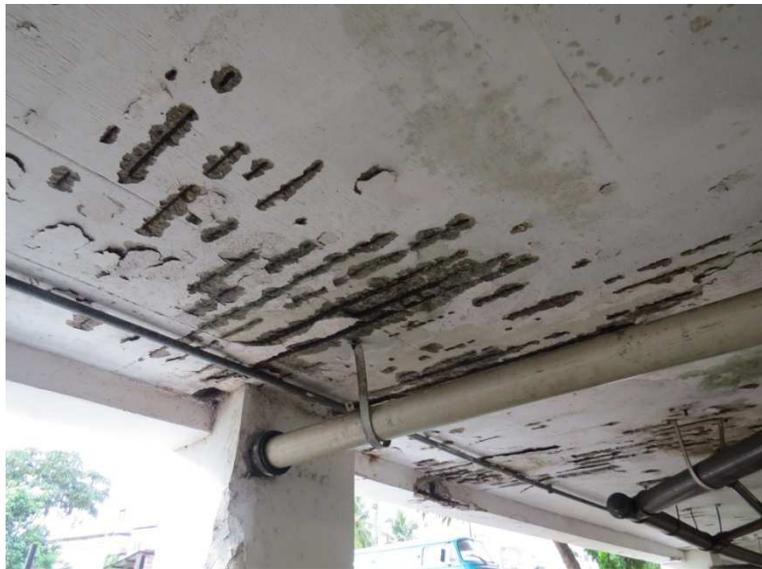
Figura 04 – Infiltração e corrosão da armadura na laje.

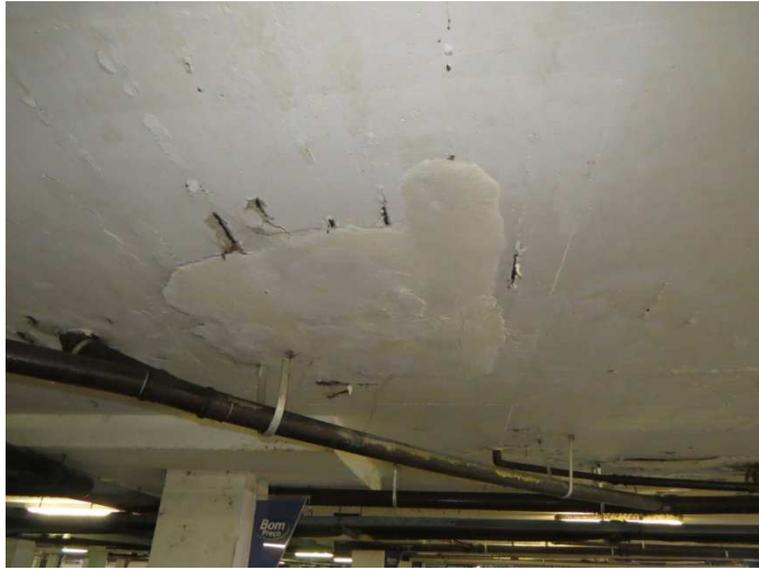
Figura 05 – Tratamento de corrosão inapropriado na laje.

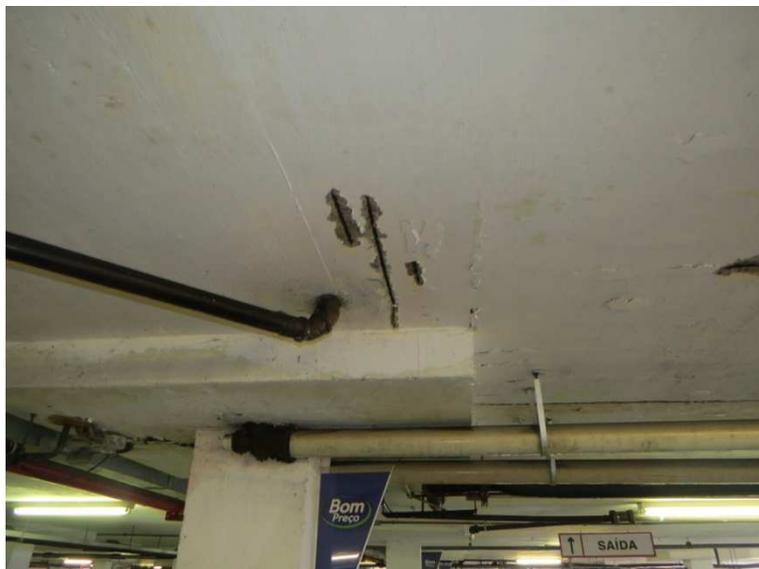
Figura 06 – Corrosão da armadura na laje.

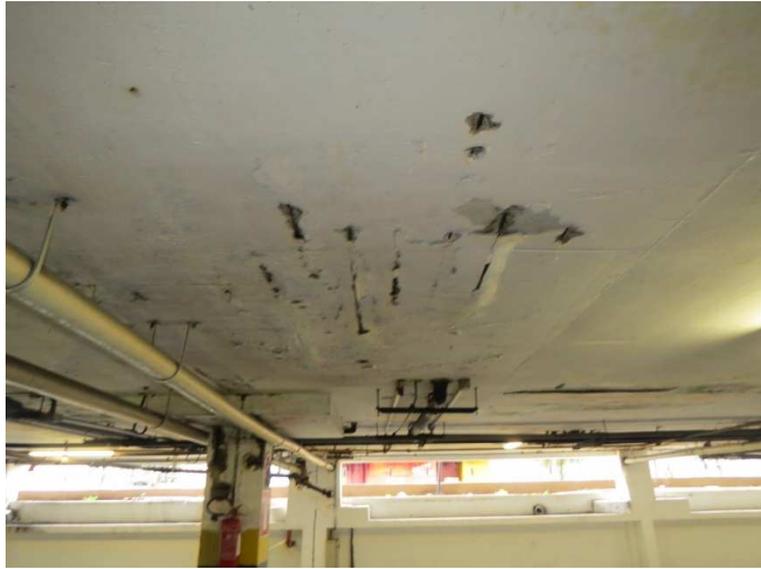
Figura 07 – Corrosão da armadura na laje.

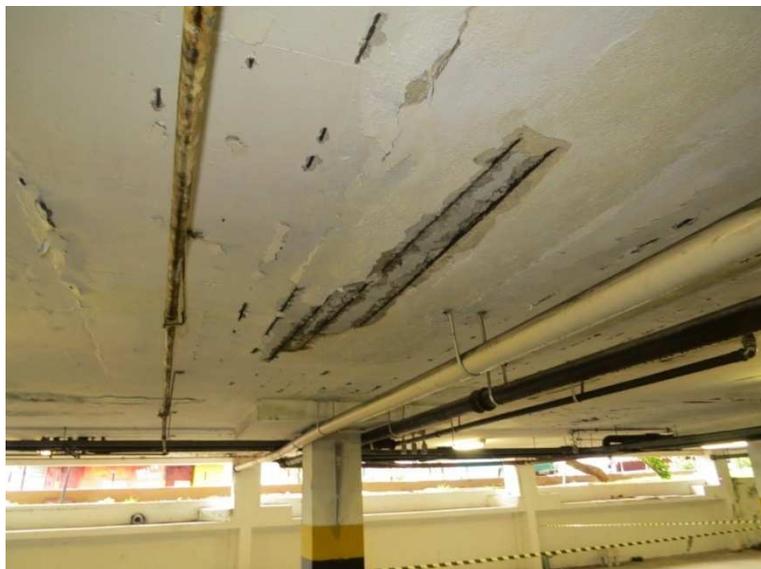
Figura 08 – Corrosão da armadura na laje.

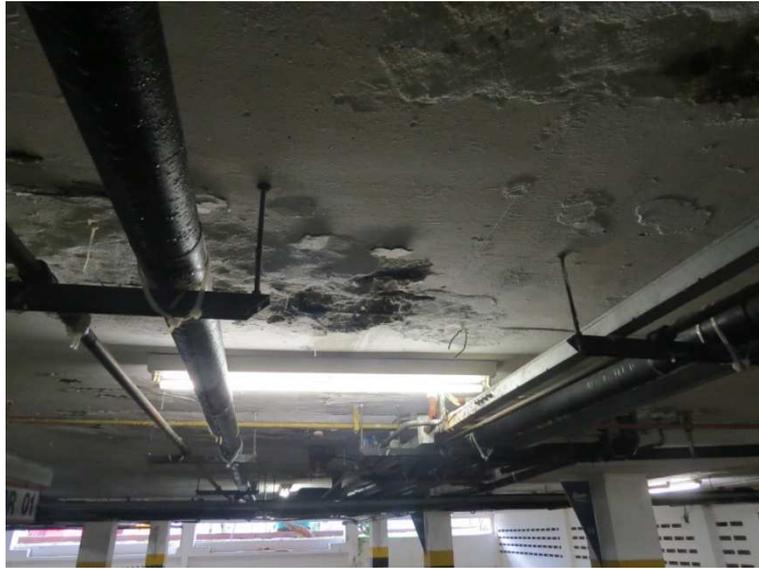
Figura 09 – Infiltração na laje.

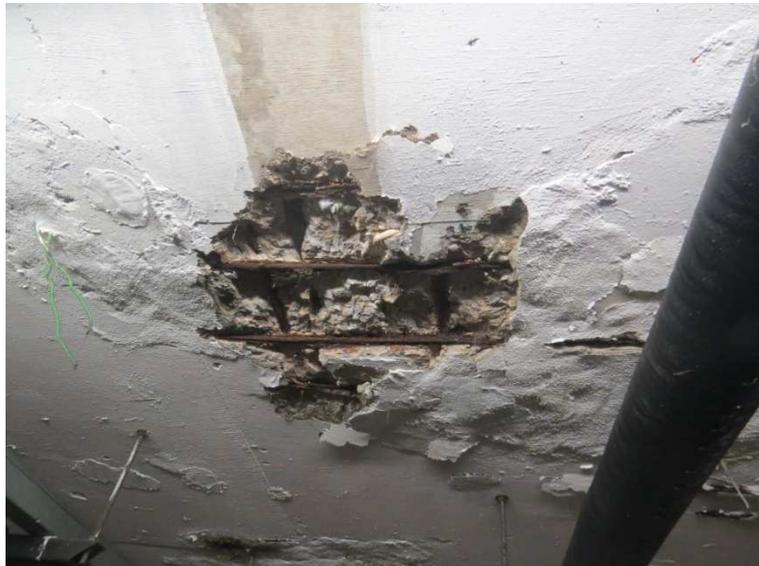
Figura 10 – Infiltração e corrosão da armadura na laje.

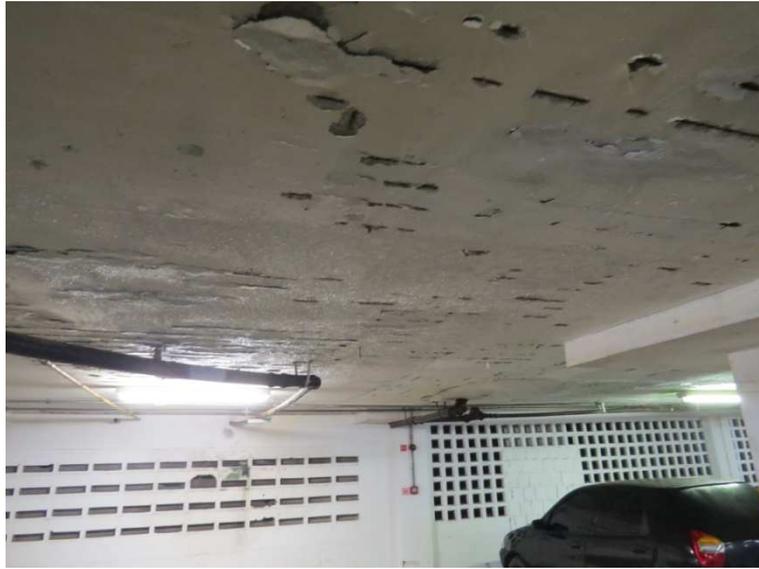
Figura 11 – Corrosão da armadura na laje.

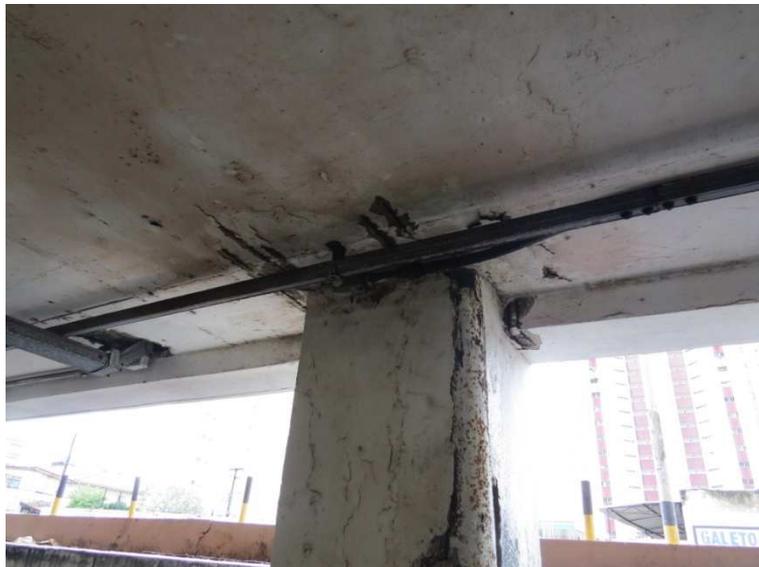
Figura 12 – Infiltração e corrosão do concreto próximo aos vãos abertos.

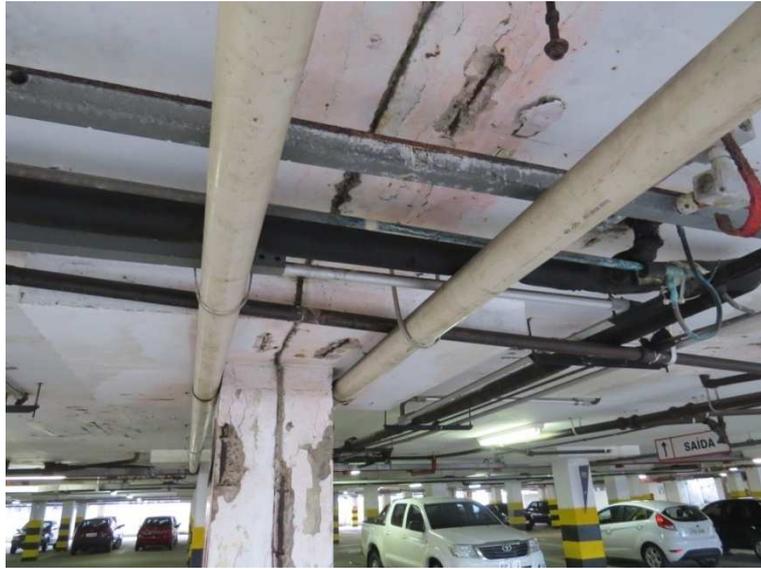
Figura 13 – Infiltração e corrosão do concreto próximo a junta.

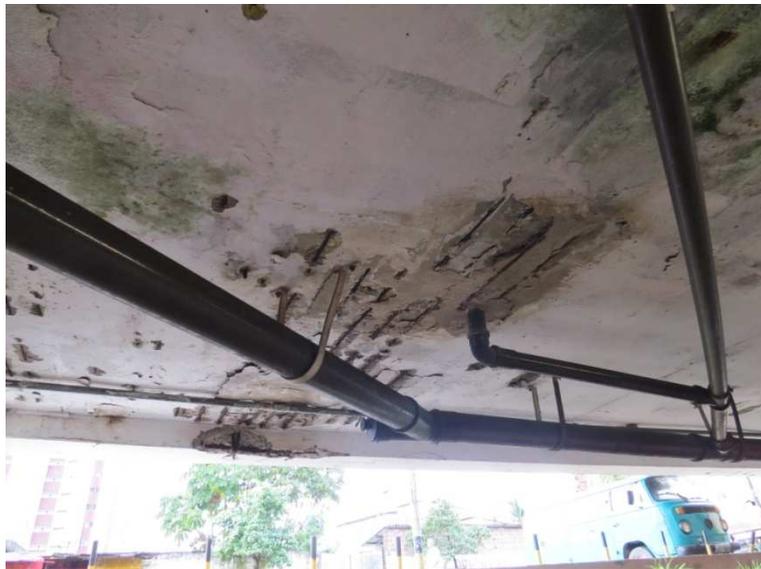
Figura 14 – Infiltração e corrosão do concreto na laje, próximo aos vãos abertos.

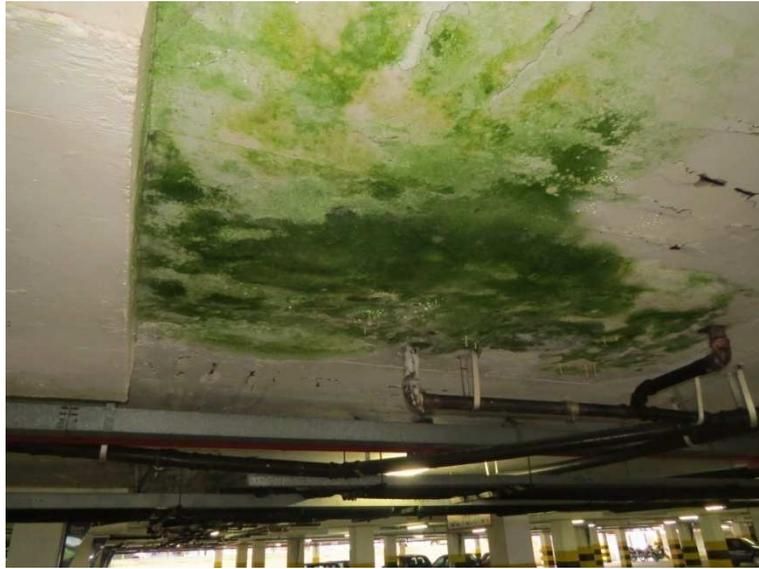
Figura 15 – Infiltração na laje.

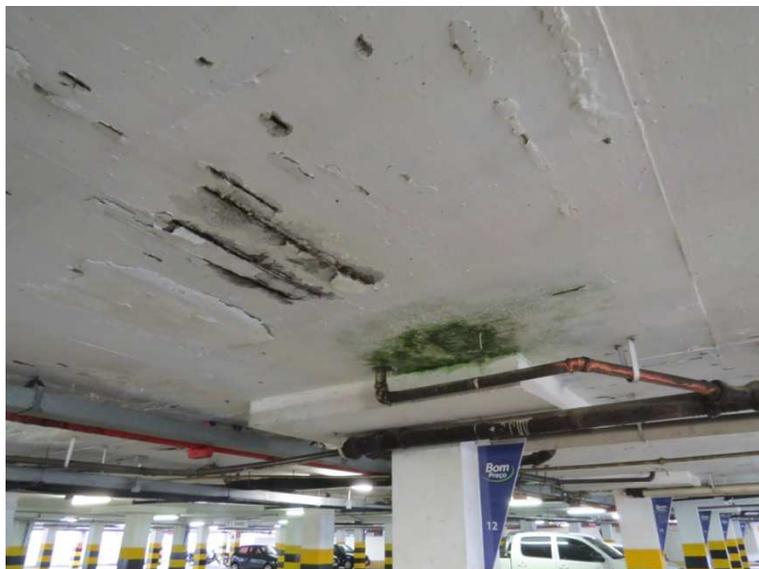
Figura 16 – Infiltração e corrosão do concreto na laje.

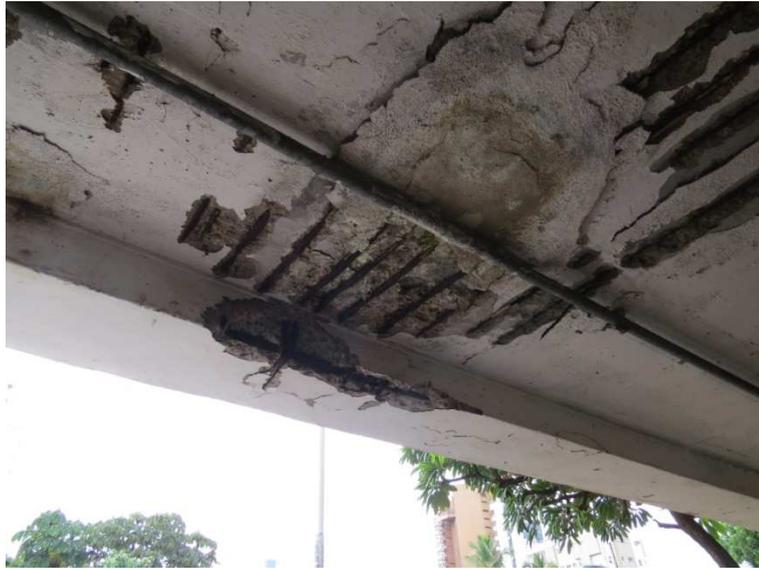
Figura 17 – Infiltração e corrosão na laje e viga próximo aos vãos abertos.

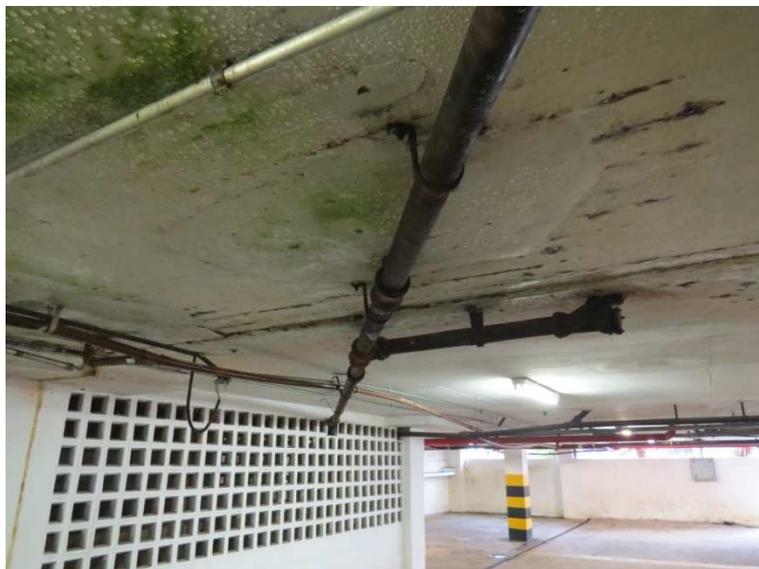
Figura 18 – Infiltração e corrosão do concreto na laje.

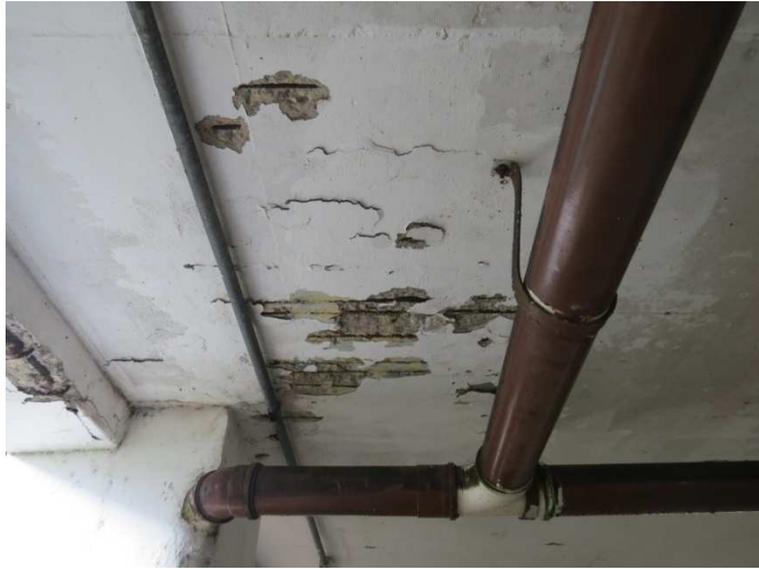
Figura 19 – Infiltração e corrosão do concreto na laje, próximo aos vãos abertos.

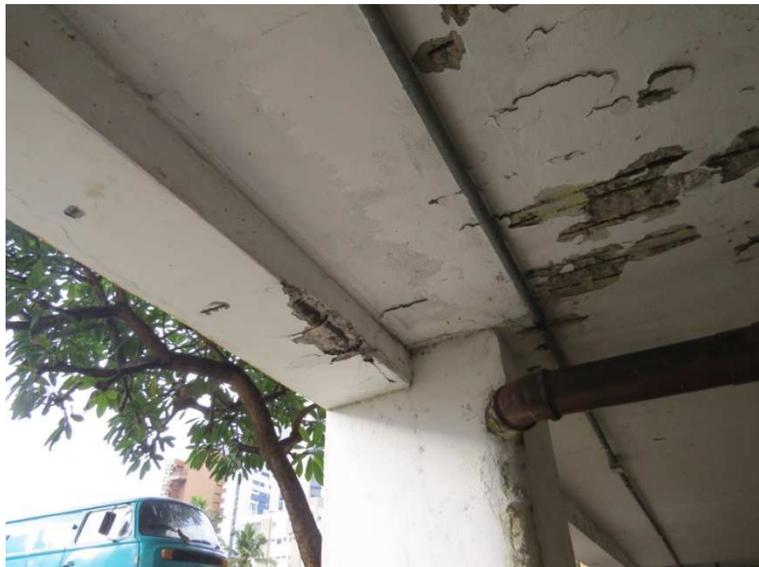
Figura 20 – Infiltração e corrosão na laje e viga próximo aos vãos abertos.
