**PATOLOGIAS EM FACHADAS DE EDIFICAÇÕES - ESTUDO DE CASO NA
CIDADE DE RECIFE-PE**

Trabalho de conclusão de curso
apresentado à disciplina TCC II do curso
de Engenharia Civil do Centro Universitário
Brasileiro - UNIBRA, como parte dos
requisitos para conclusão do curso.

No estudo de caso presente, efetuado em um edifício localizado numa região próxima a maré. O imóvel está situado na Av. Rio Branco, nº 50, compõe o conjunto Arquitetônico, Urbanístico e Paisagístico do bairro do Recife como um imóvel de destaque. Encontra-se em um bairro bastante popular, uma região muito frequentada por turistas, onde fica localizado próximo ao centro histórico da cidade. É evidente que o edifício possui mais de 25 anos, com características ecléticas com 03 pavimentos demarcados em sua fachada (com o seu restauro o imóvel passou a possuir internamente 06 pavimentos) que foi construído com finalidades residenciais, hoje trata-se de uma escola.

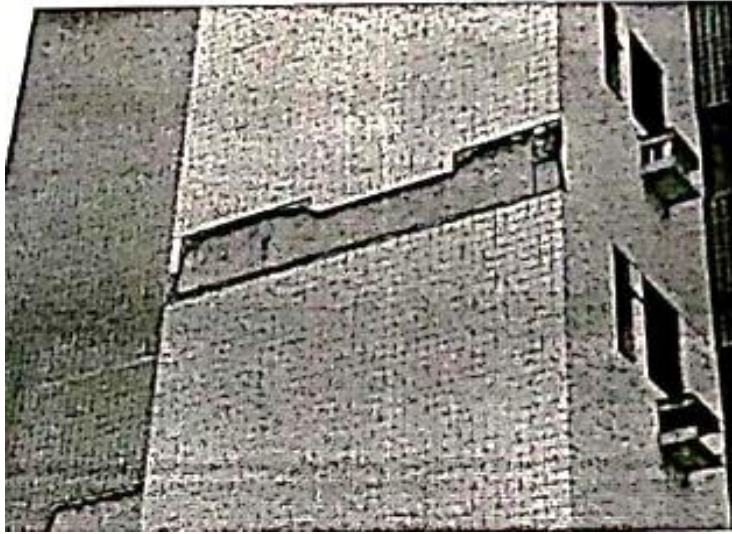
Figura 1. Deslocamento de cerâmicas na parte externa do edifício morada do himalaia

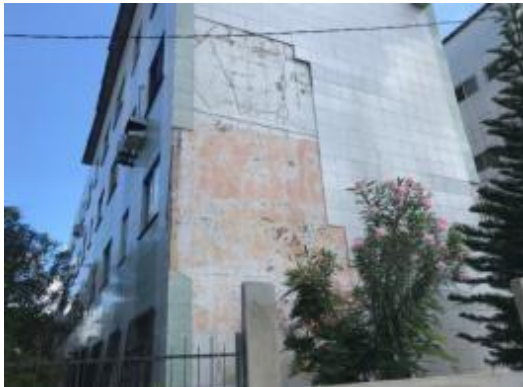
- Deslocamento cerâmico – Figura (3) e Figura (4)

De acordo com Costa (2019), possíveis soluções são: barreiras contra umidade, como, pingadeiras, frisos, molduras, aplicação adequada dos peitoris esquadriais, aplicação de juntas de dilatação e impermeabilização, dificultando a presença de umidades e proporcionando a movimentação das placas devido às tensões no revestimento, assim, evitando o deslocamento.

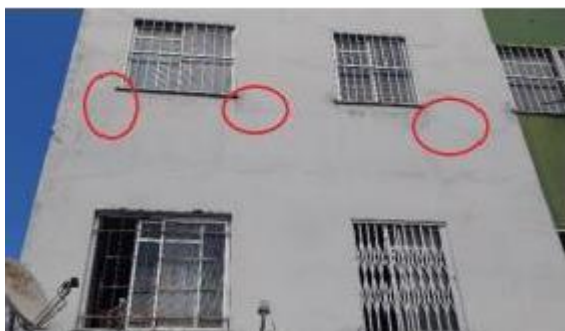
- Fissura devido à falha no processo de assentamento na fixação de grades de proteção e falta de pingadeira do aparelho de ar - Figura (5)
- Infiltrações devido à falta de pingadeira. - Figura (6)

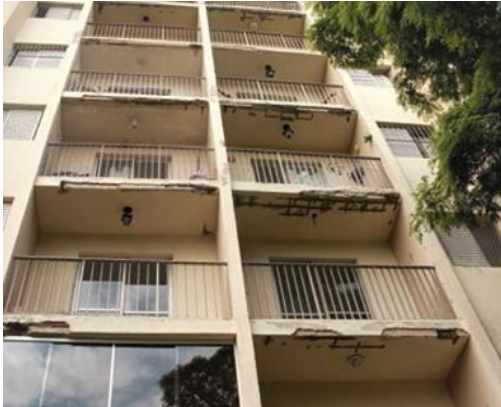
Figura (7)

- Oxidação da Armadura em Sacadas - Figuras (7)
- Oxidação da Armadura em Viga - Figura (8)

De Miranda *et al.*, (2021) apresenta como possível solução em seu estudo a utilização de uma técnica de reparo tradicional, para recuperação dos trechos onde houver corrosão de armaduras. Esta técnica segue a seguinte sequência:

- Remoção de todo concreto desagregado, descobrindo toda armadura em todo seu perímetro;
- É essencial lixar toda a armadura de aço utilizando uma lixa de ferro ou escova de aço, removendo assim toda a crosta de óxido de ferro formada a seu redor;
- Aplicação de primer inibidor de corrosão em toda a área de aço recuperada;
- Reconstituição da seção de concreto com aplicação de graute.

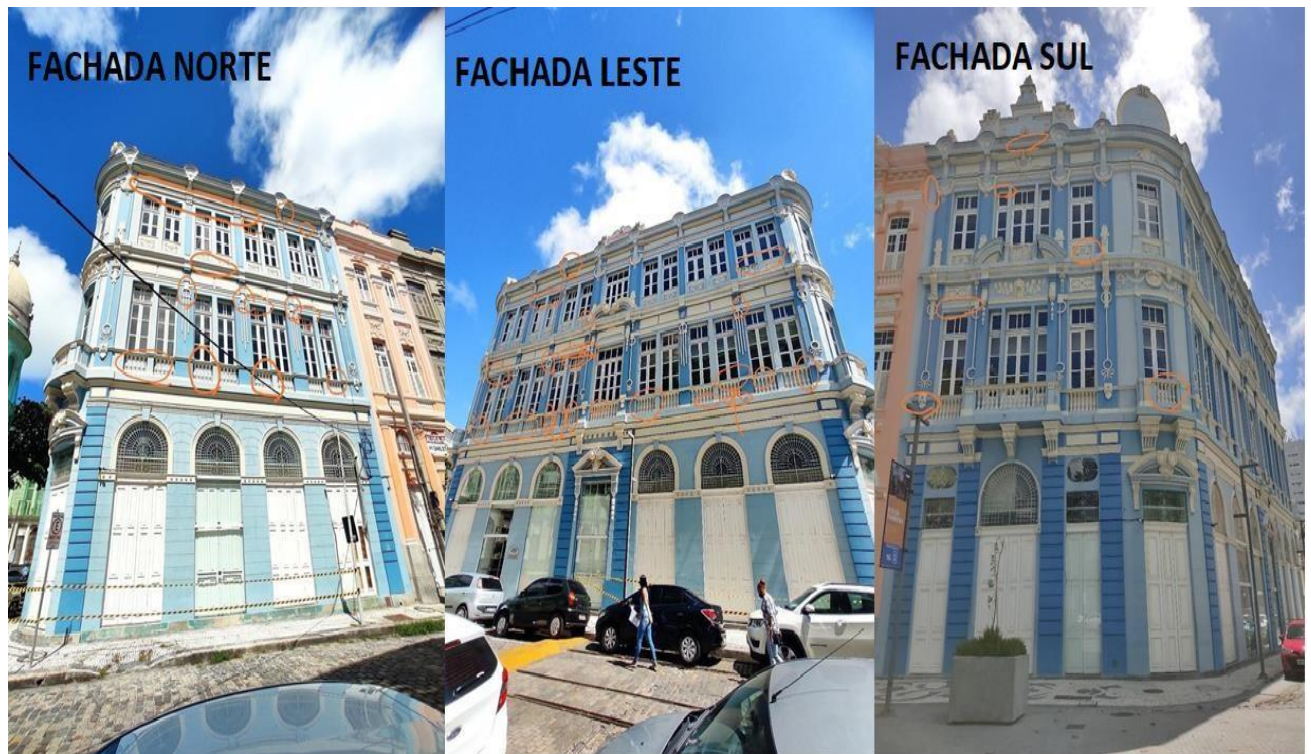
Figura 14. O levantamento fotográfico mostra os pontos onde foram mais afetados devido a agressividade ambiental. Os pontos destacados em laranja nas imagens abaixo indicam os locais que precisaram de manutenção.

As fachadas caracterizadas como norte, leste e sul apresentaram diversas manifestações patológicas, incluindo, deslocamento do revestimento argamassado e a presença de fissuras nas janelas, ocasionando infiltrações nas paredes internas e corrosão da armadura em elementos das fachadas.

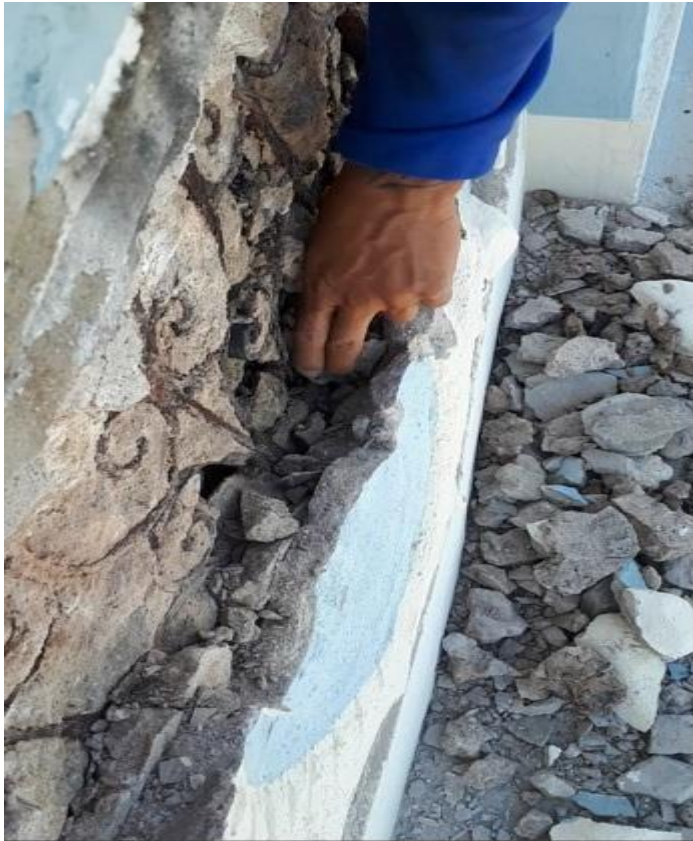
A desagregação do concreto foi ocasionada devido a expansão do aço que após sofrer com o processo de oxidação se expandiu empurrando uma parte do revestimento argamassado. Outro fator que influenciou bastante na deterioração do concreto foi a exposição a uma névoa fina e úmida, conhecida como maresia, formada por várias partículas de água salgada devido a agitação do mar sendo altamente corrosiva, os sais presentes no ar penetram os poros do concreto reagindo com alguns elementos encontrados na pasta do cimento fazendo com que a argamassa perca as suas propriedades.

Remoção da argamassa desagregada. Na imagem (**Figura 20**) a seguir apresenta a remoção de toda argamassa desagregada, descobrindo toda a armadura.

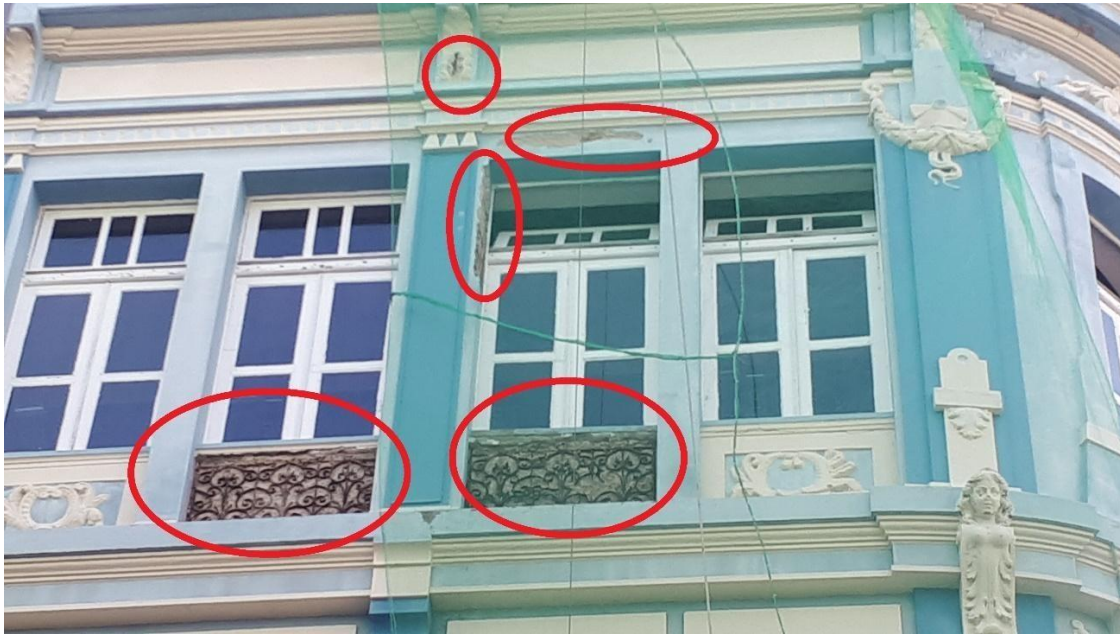
O concreto está passível de sofrer com as manifestações patológicas, dependendo das condições que se encontra acomodado. É válido ressaltar que a região onde o imóvel está localizado possui níveis de umidade maiores devido a sua proximidade ao mar. As trincas e infiltrações presentes em alguns pontos da fachada resultaram na oxidação de grandes partes das armaduras de aço e a presença de cloretos de sódio e magnésio aumentaram a velocidade da corrosão.

Conforme a imagem a seguir (**Figura 21**), foi necessário lixar a armadura com a escova de aço a ser recuperada, após aplicação do neutralizador, foi aplicado o protetor anticorrosivo a base de zinco para a total proteção da armadura.

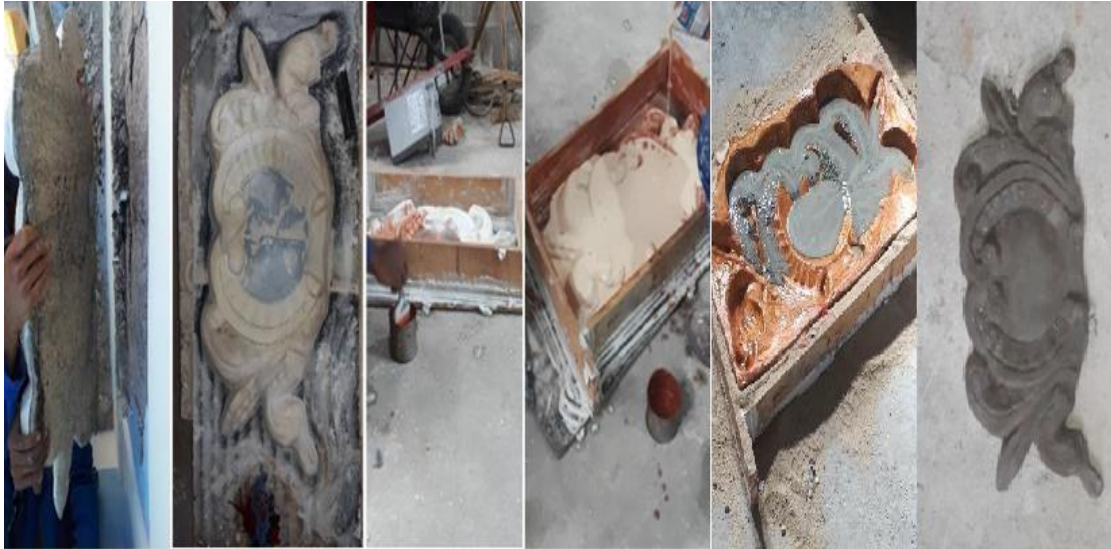
Figura 23. Restauração das molduras.

A imagem abaixo, mostra o processo de restauração das peças ornamentais, a expansão do aço gerou a desagregação da argamassa danificando as molduras. Foi necessário realizar a restauração das molduras por se tratar de um prédio histórico, onde a moldura faz parte da sua composição arquitetônica.

No processo de restauração das peças ornamentais, os materiais utilizados para refazer as molduras foram, silicone líquido, óleo diesel, sabão em barra e graute. Na sua execução, foi necessário retirar a ornamentação menos danificada e em seguida, foi aplicado o silicone líquido, extraíndo o molde da ornamentação criando assim a forma, também utilizado o óleo diesel e sabão em barra na forma para evitar que o material grudasse. E, por fim a aplicação do fluido líquido graute devido a sua alta resistência quando atinge a sua forma sólida. Não foi utilizado a argamassa, pois na sua forma líquida a mesma iria perder as suas propriedades.

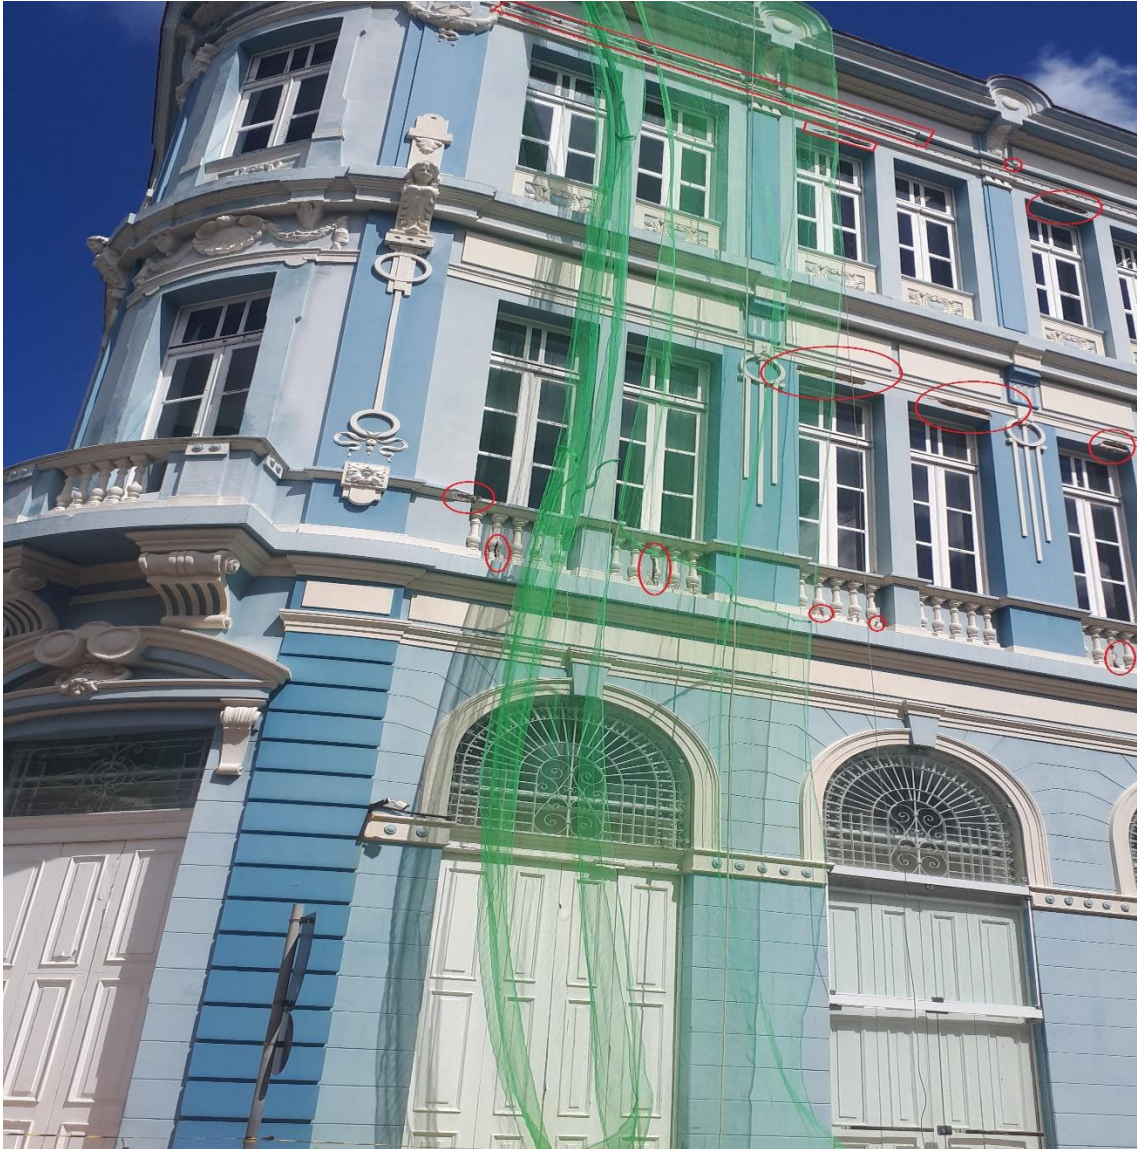
Figura 26. Deslocamento do revestimento argamassado do edifício

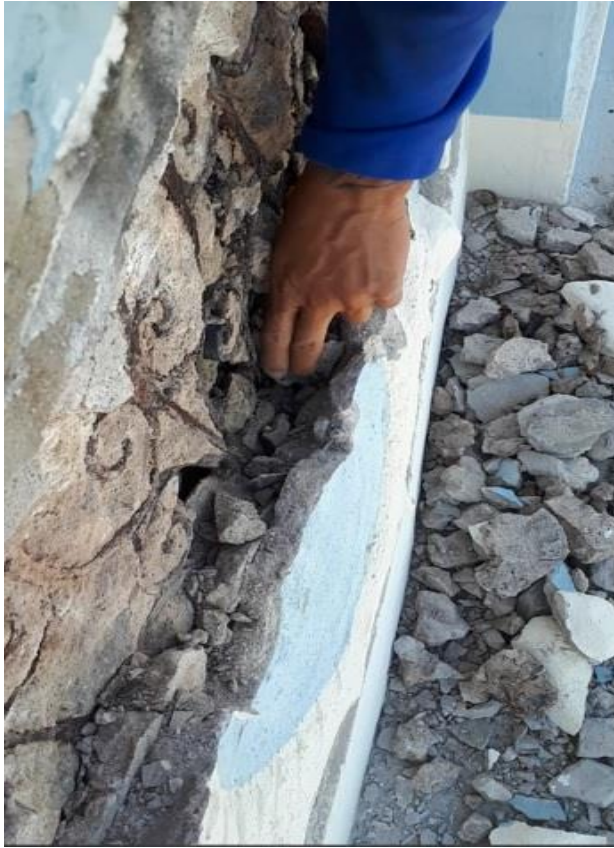
Figura 30. Concreto desagregando do aço

As imagens abaixo descrevem as técnicas utilizadas para que a estrutura fosse recuperada. Foi necessário executar a remoção de todo concreto desagregado como mostrado na figura 30, logo após foi efetuado a aplicação do neutralizador de ferrugem que tem a propriedade de transformar a ferrugem em um fundo protetor que serve de base para pintura, logo após esse processo foi aplicado um protetor anticorrosivo a base de zinco para metais, esse produto tem a propriedade de oferecer um alto poder inibidor de corrosão, proporcionando a proteção de metais de forma eficaz. Após os processos citados anteriormente foi realizado a restauração da fachada utilizando a argamassa (cimento + areia) conforme as figuras 31, 32 e 33. Dessa forma esperamos que os resultados dessa pesquisa possam ajudar na identificação das patologias e aperfeiçoar as técnicas de reparos desse tipo de patologia existente na fachada.

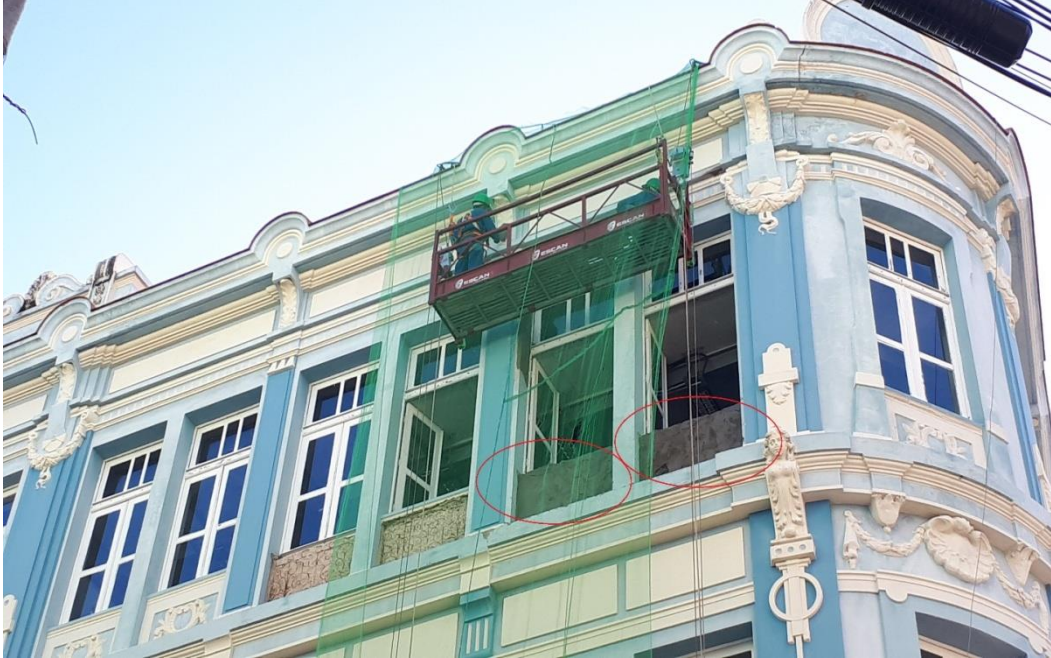
Figura 31. Região da fachada onde foi realizado o restauro das partes em deslocamento.

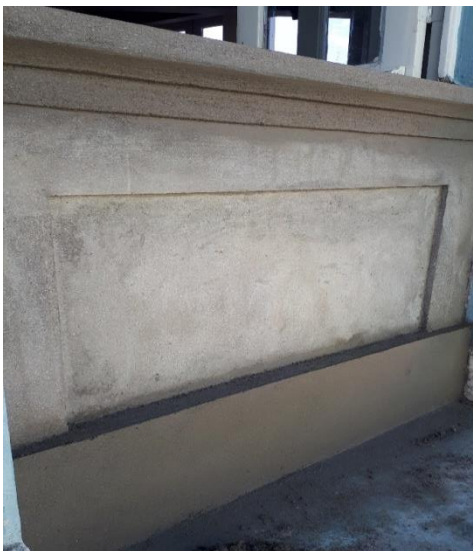
Figura 32. Região da fachada onde foi realizado o restauro das partes em deslocamento.

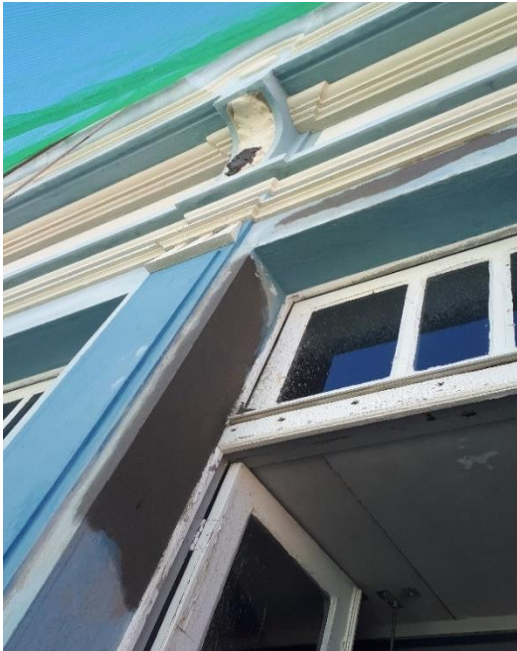
Figura 33. Região da fachada onde foi realizado o restauro das partes em deslocamento.
