**CENTRO UNIVERSITÁRIO BRASILEIRO – UNIBRA
CURSO DE BACHARELADO EM ENGENHARIA CIVIL**

**PATOLOGIAS, RECUPERAÇÃO E REFORÇO ESTRUTURAL EM CONCRETO
ARMADO: ESTUDO DE CASO EM UM EDIFÍCIO GARAGEM NO CENTRO DO
RECIFE-PE**

Trabalho de conclusão de curso apresentado à Disciplina TCC II do Curso de Bacharelado em Engenharia Civil do Centro Universitário Brasileiro - UNIBRA, como parte dos requisitos para conclusão do curso.

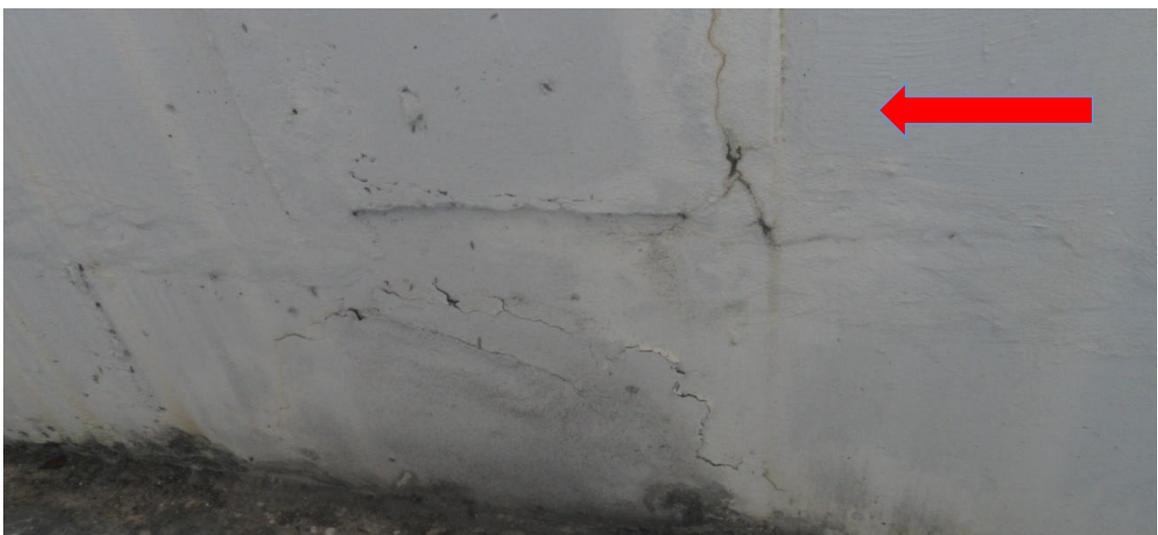
Figura 05 – Fissuras

Foram identificadas algumas fissuras na edificação, conforme ilustra a Figura 05. O Quadro 01, de diagnóstico das fissuras, apresenta possíveis causas e soluções da manifestação patológica a seguir.

Sintoma	Fissuras em vigas, pilares e lajes.
Possíveis Causas	Falha de projeto, falha de execução, sobrecarga na estrutura, corrosão da armadura e normalmente decorrentes de uso de cimento de baixa qualidade.
Origem	Provavelmente projeto ou execução.
Mecanismo	Devido à edificação estar próxima ao mar ocorre exposição de cloretos para a armadura.
Possíveis Consequências	Desplacamento no concreto.
Sugestão de reparo	Retirar o concreto comprometido, tratar a armadura, aplicar anticorrosivo e um novo revestimento com impermeabilizante.

Conforme foi observado no quadro acima, as fissuras surgiram provavelmente por mau dimensionamento das cargas e a má execução afetou pilares e vigas. Por não considerar a proximidade ao mar, as ferragens foram muito afetadas por cloretos, aumentando sua espessura e forçando o concreto, ocasionando o deslocamento. Como solução, deve-se remover todo o concreto contaminado, e aplicar na armadura um anticorrosivo para, em seguida, aplicar uma camada de resina epóxi, concluindo o serviço com a aplicação de uma nova camada de argamassa impermeável.

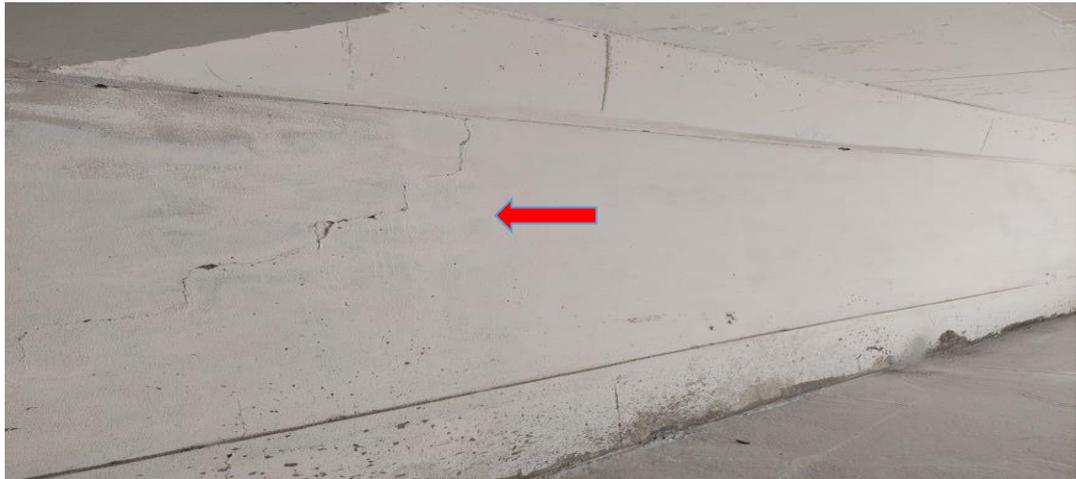
Figura 06 – Dilatação Térmica

Foram observadas dilatações térmicas na interface alvenaria/viga da edificação, conforme ilustra a Figura 06. O Quadro 02, de diagnóstico da patologia citada, especifica causas e soluções sugeridas.

Sintoma	Dilatação térmica no encontro da alvenaria com a viga de concreto.
Possíveis Causas	Ausência de junta de encunhamento ou junta de dilatação.
Origem	Provavelmente projeto e execução.
Mecanismo	Devido à falta de junta de dilatação e exposição ao calor, consequentemente surgimento de fissuras e infiltração.
Possíveis Consequências	Fissuras e rachaduras em decorrência disso deformação de toda a estrutura de uma construção.
Sugestão de reparo	Em paredes extensas, colocar juntas de dilatação e em paredes curtas tratamento com impermeabilizantes emborrachados e tintas em tons claros que refletem a luz solar.

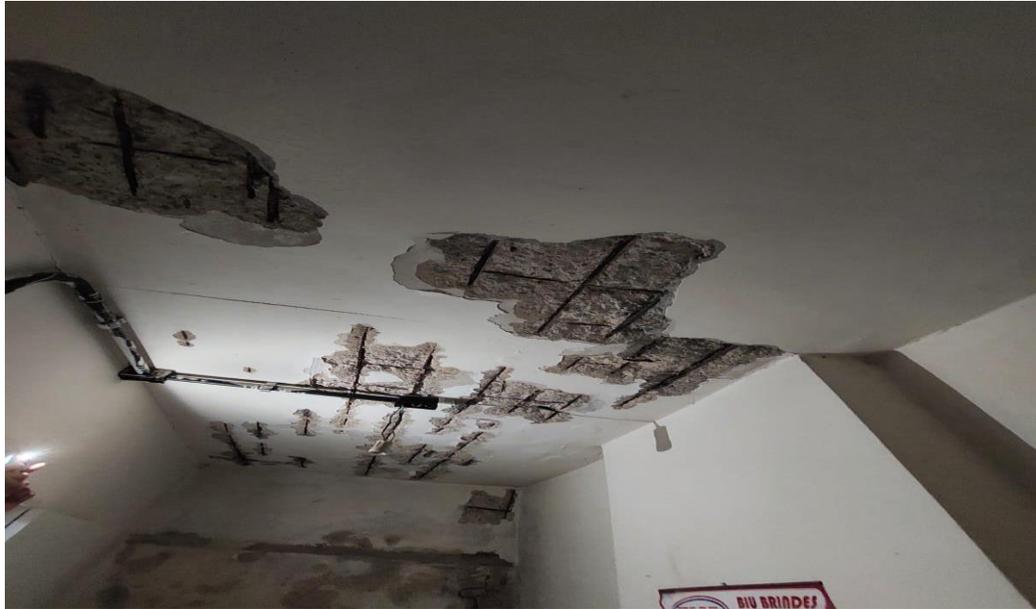
Figura 07 – Corrosão da Armadura

Foram identificadas algumas corrosões na armadura do concreto armado, conforme ilustra a Figura 07. O Quadro 03, de diagnóstico das corrosões da

Sintoma	Corrosão da armadura.
Possíveis Causas	Infiltração, concreto mal vibrado.
Origem	Provavelmente projeto e falha na execução
Mecanismo	Devido a proximidade a área marinha, o projeto de execução e mau uso da estrutura deram origem a umidade em excesso levando a despassivação da armadura em alguns pontos no concreto.
Possíveis Consequências	Redução da capacidade de suportar o peso.
Sugestão de reparo	Retirar o concreto comprometido, tratar a armadura, realizar a limpeza com escova de aço, aplicar removedor de ferrugem e anticorrosivo, aplicar epóxi e um novo revestimento com impermeabilizante. Em caso de perda de seção da armadura se faz necessário o transpasse ou reforço do aço.

Conforme foi observado no Quadro acima, a má execução do projeto e o lançamento do concreto realizado de forma inadequada, provocaram a infiltração, e a exposição a cloretos por conta de proximidade com a zona portuária, atingiram as armaduras ocasionando um deslocamento e diminuindo a capacidade de resistência. Como solução, deve-se realizar a limpeza da área afetada e se necessário a substituição da ferragem avariada.

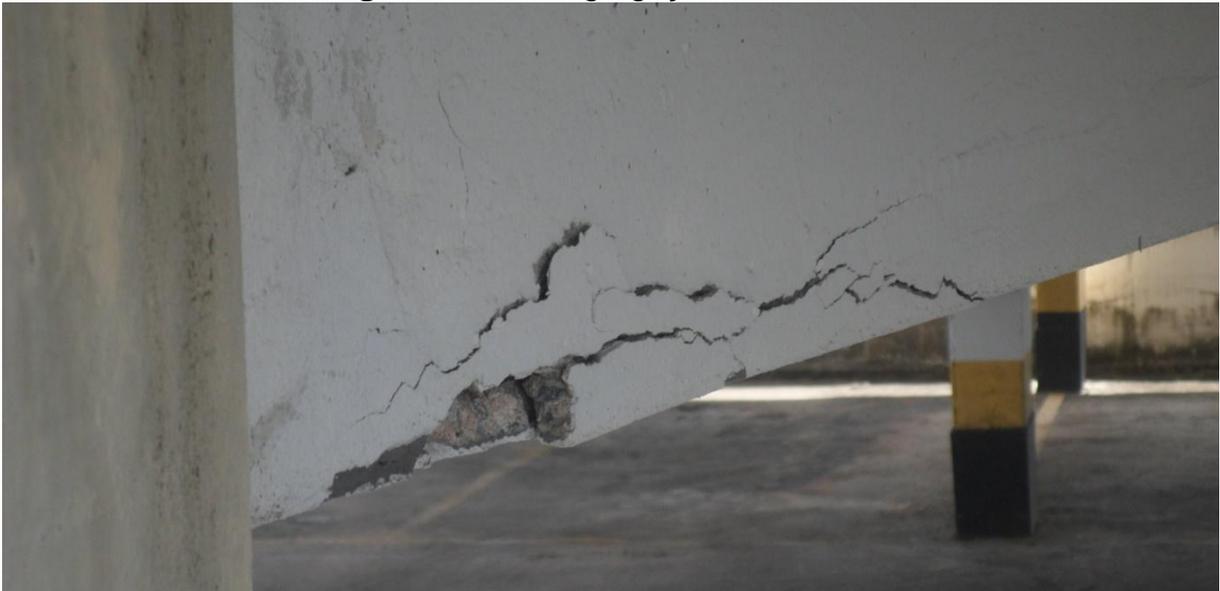
Figura 08 – Desagregação do concreto

Foram identificadas algumas desagregações do concreto, conforme ilustra a Figura 08. O Quadro 04, de diagnóstico das desagregações do concreto, apresenta possíveis causas e soluções da manifestação patológica a seguir.

Sintoma	Fissuras, deslocamento do concreto em lajes, vigas e pilares.
Possíveis Causas	Umidade na armadura, falha de projeto e execução que por consequência gera as fissuras e a desagregação do concreto.
Origem	Aumento de seção da armadura, a execução e mau uso originaram esse processo.
Mecanismo	O excesso de água infiltrada na estrutura compromete a armadura que provoca fissuras levando a desagregação do concreto. Sendo possível destacar a movimentação de fôrmas, calcinação, ataques biológicos, perda de aderência e desgaste do concreto.
Possíveis Consequências	Redução da capacidade portante da estrutura.
Sugestão de reparo	Retirar o concreto desprendido, resolver a infiltração, realizar a limpeza da armadura removendo a ferrugem, aplicar fundo anticorrosivo, aplicação de epóxi e um novo revestimento.

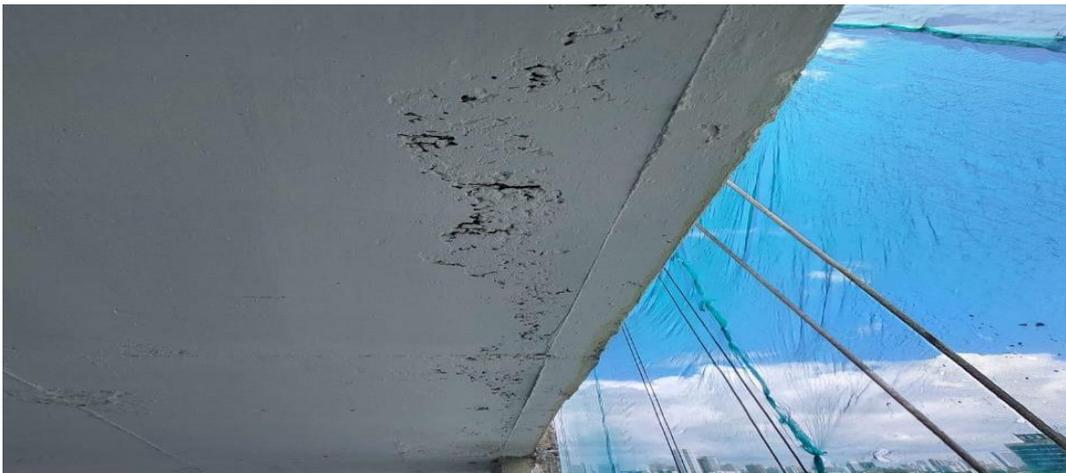
Figura 09 – Desagregação do concreto

Foram identificados ninhos de concretagem, conforme ilustra a Figura 09. O Quadro 05, de diagnóstico de ninhos de concretagem, apresenta possíveis causas e soluções da manifestação patológica a seguir.

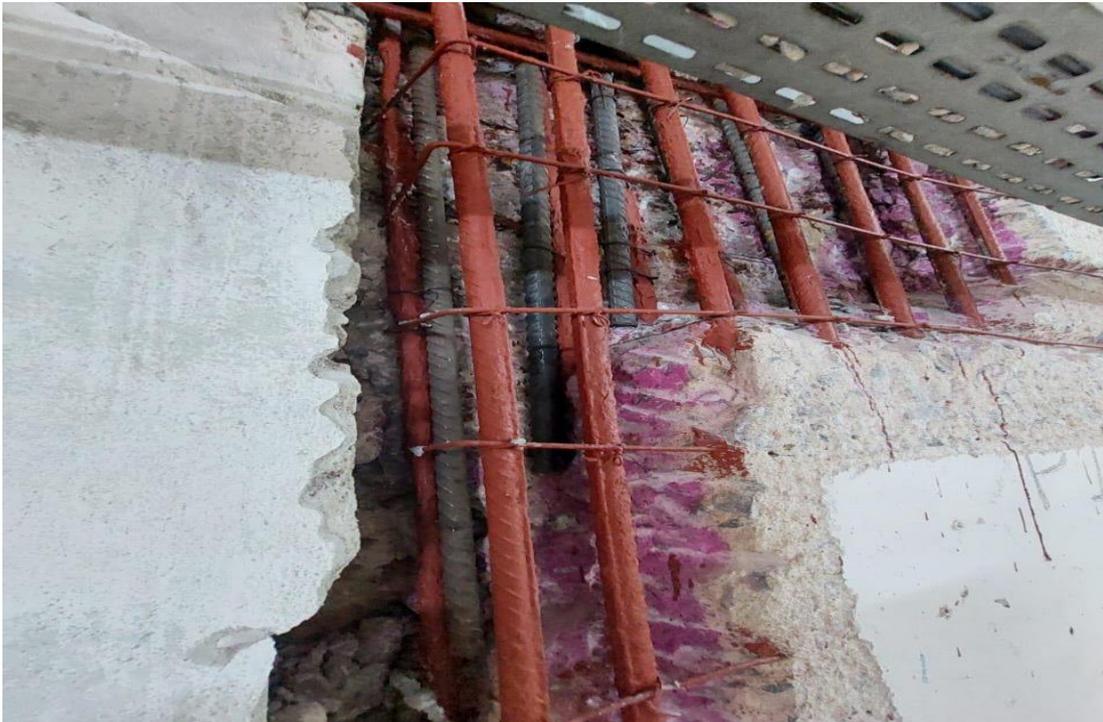
Figura 10 – Carbonatação do concreto

Foram identificadas carbonatações na estrutura de concreto, conforme ilustra a Figura 10. O Quadro 06, de diagnóstico de carbonatação do concreto, apresenta possíveis causas e soluções da manifestação patológica a seguir.

Sintoma	infiltração, desprendimento do concreto, concreto com baixa resistência
Possíveis Causas	Entrada de umidade através de fatores externos, reduzindo o pH do concreto
Origem	Infiltração e agentes agressivos presentes no ar atmosférico
Mecanismo	Elemento estrutural exposto às intempéries, a água da chuva, maresia que possui grande alcalinidade que penetra na estrutura e faz com que haja um fluxo de água nesta peça, assim, ocorre a lixiviação do óxido de ferro.
Possíveis Consequências	Corrosão do concreto e perda de seção do aço

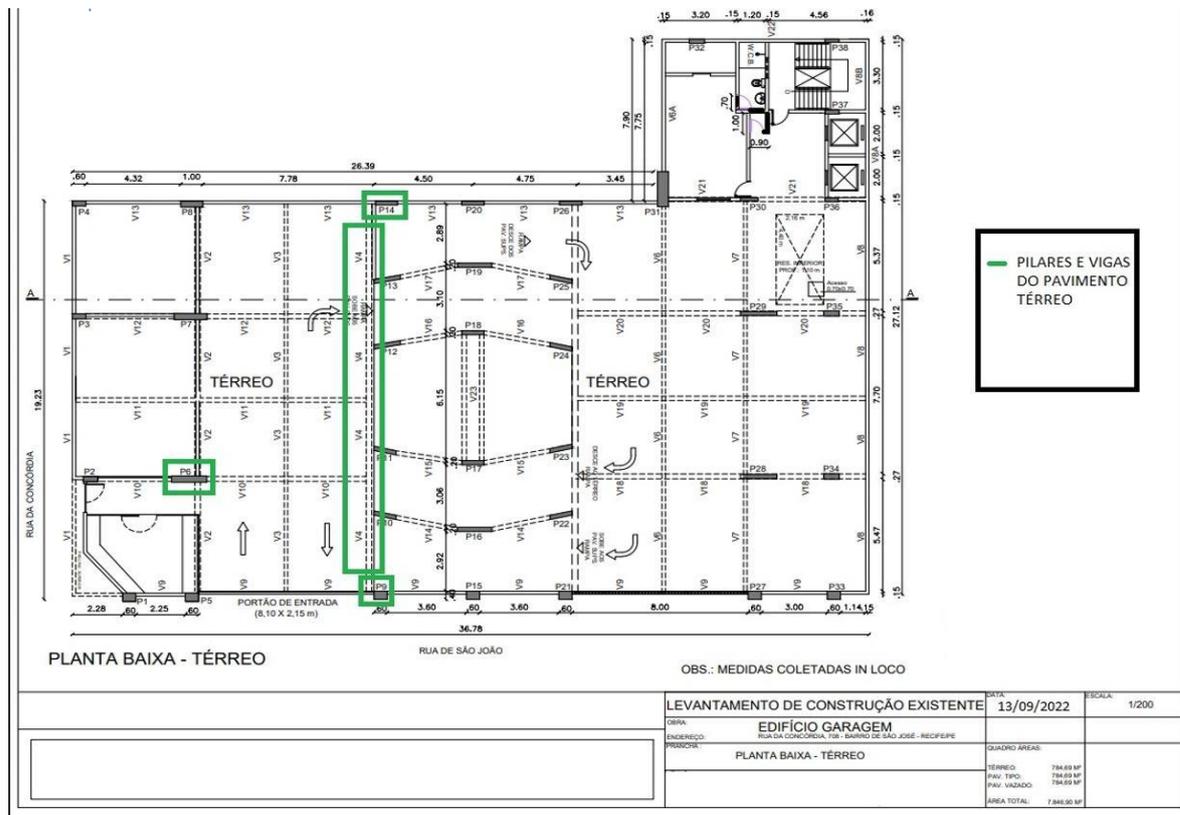
Figura 16 – Mapeamento do ensaio de pacometria de vigas e pilares do pavimento térreo

De acordo com o ensaio com pacômetro, no pavimento térreo, foram verificados vigas com armaduras transversais com 5 cm de espaçamento entre as barras e pilares com armaduras longitudinais com 5 cm de espaçamento entre as barras.

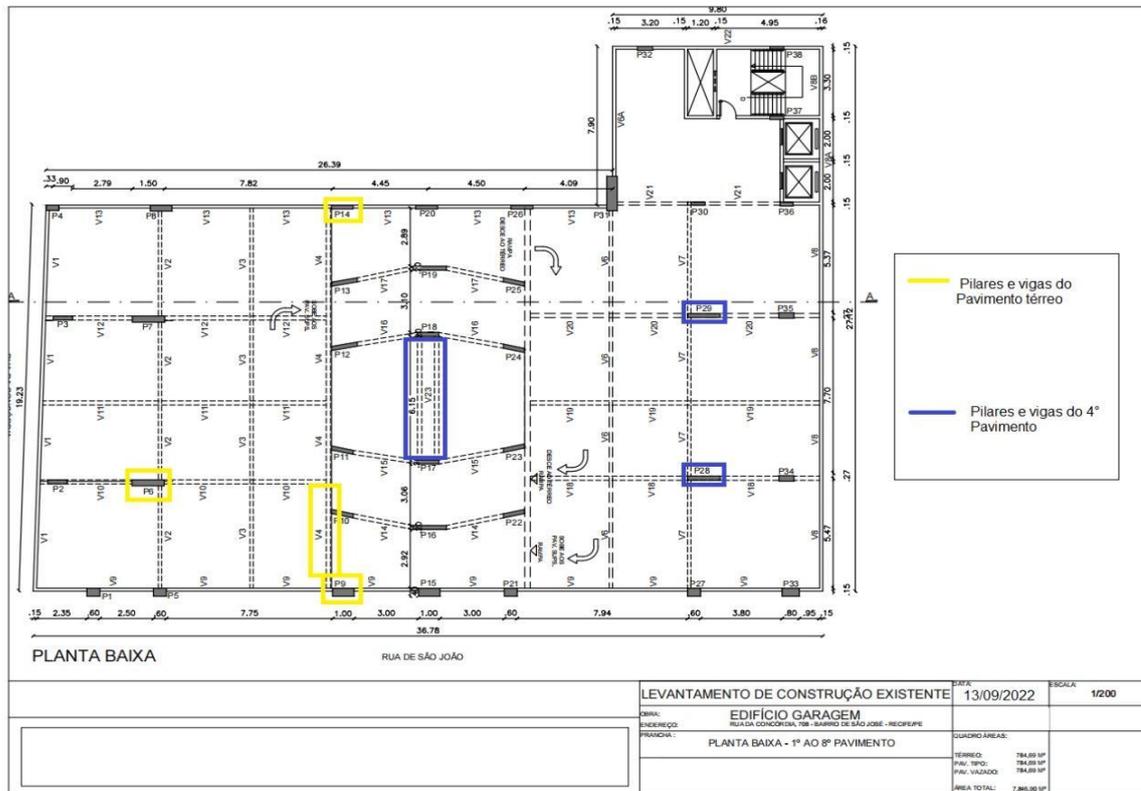
Figura 17 – Mapeamento do ensaio de pacometria de vigas e pilares do 1º ao 8º pavimento

De acordo com o ensaio com pacômetro, no pavimento do 1º ao 8º, foram verificados vigas com armaduras transversais com 5 cm de espaçamento entre as barras e pilares com armaduras longitudinais com 5 cm de espaçamento entre as barras.

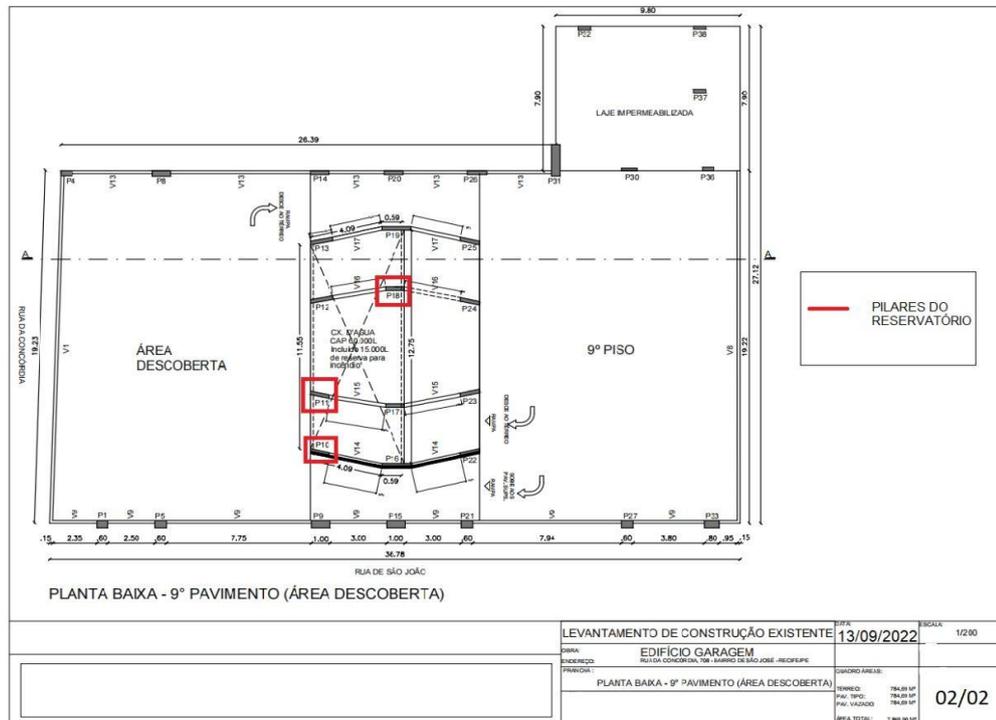
Figura 18 – Mapeamento do ensaio de pacometria de pilares do pavimento vazado

De acordo com o ensaio com pacômetro, no pavimento vazado, foram verificadas vigas com armaduras transversais com 5 cm de espaçamento entre as barras e pilares com armaduras longitudinais com 5 cm de espaçamento entre as barras.

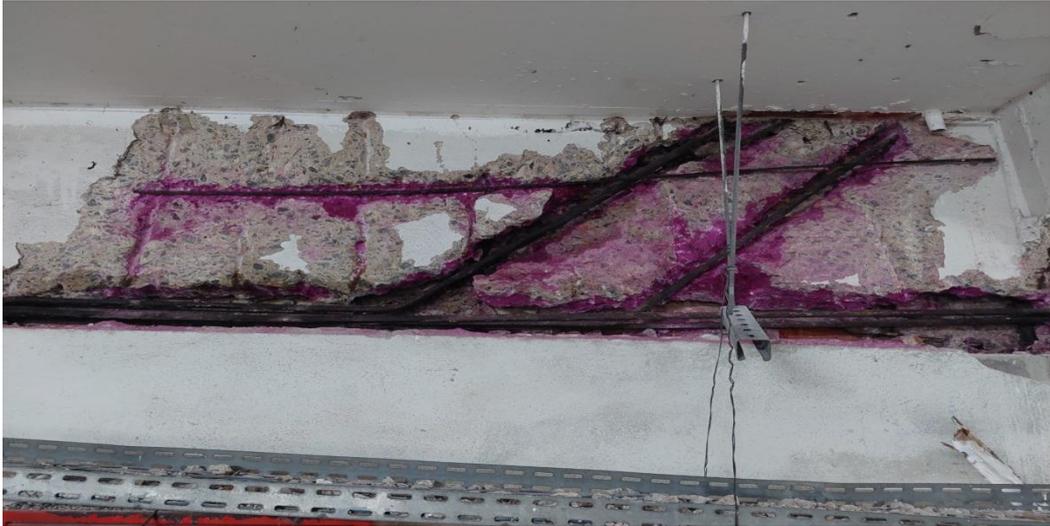
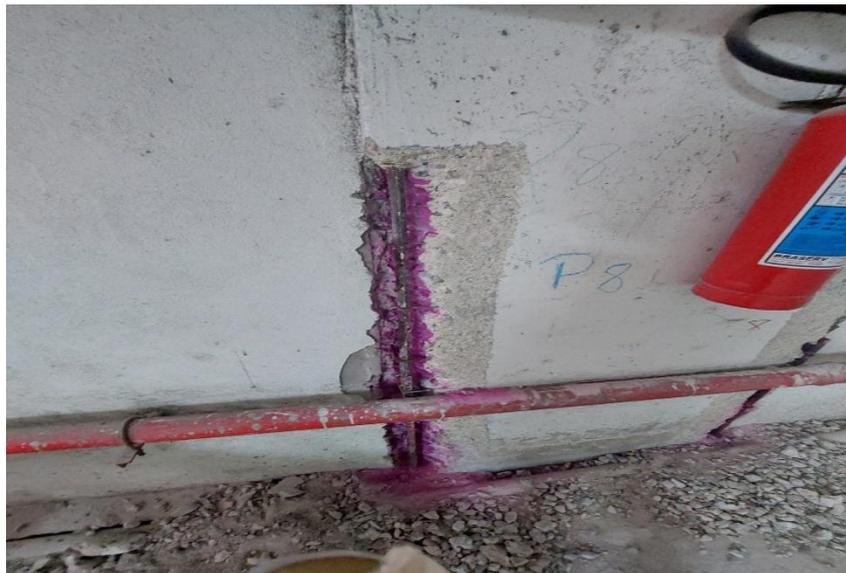
Figura 19 – Resultado do ensaio de carbonatação com fenolftaleína

Figura 20 – Resultado do ensaio de carbonatação com fenolftaleína

A área em cor magenta indica ausência de carbonatação, com pH básico, e a área sem coloração identifica a presença da carbonatação, com pH ácido.
