CENTRO UNIVERSITÁRIO BRASILEIRO - UNIBRA
CURSO DE GRADUAÇÃO BACHARELADO EM
ENGENHARIA CIVIL

**AS MANIFESTAÇÕES PATOLÓGICAS CAUSADAS PELA FALTA DE
MANUTENÇÃO DAS MARQUISES DE CONCRETO ARMADO NO CENTRO DO
RECIFE**

Trabalho de conclusão de curso apresentado à
Disciplina TCC II do Curso de Engenharia Civil do
Centro Universitário Brasileiro - UNIBRA, como parte
dos requisitos para conclusão do curso.

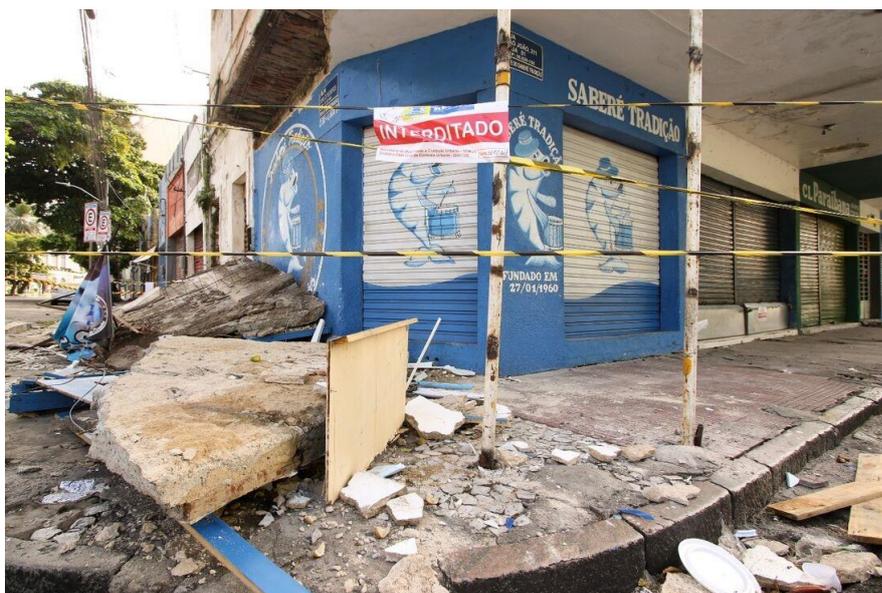
Figura 9 – Queda de marquise no bairro de São José

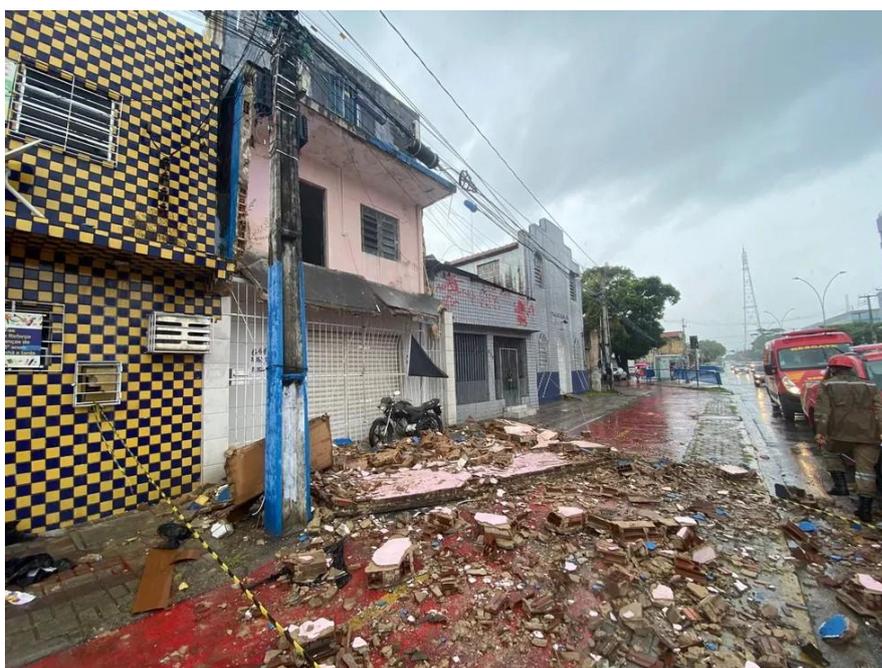
Figura 10 – Queda de marquise no bairro de Santo Amaro

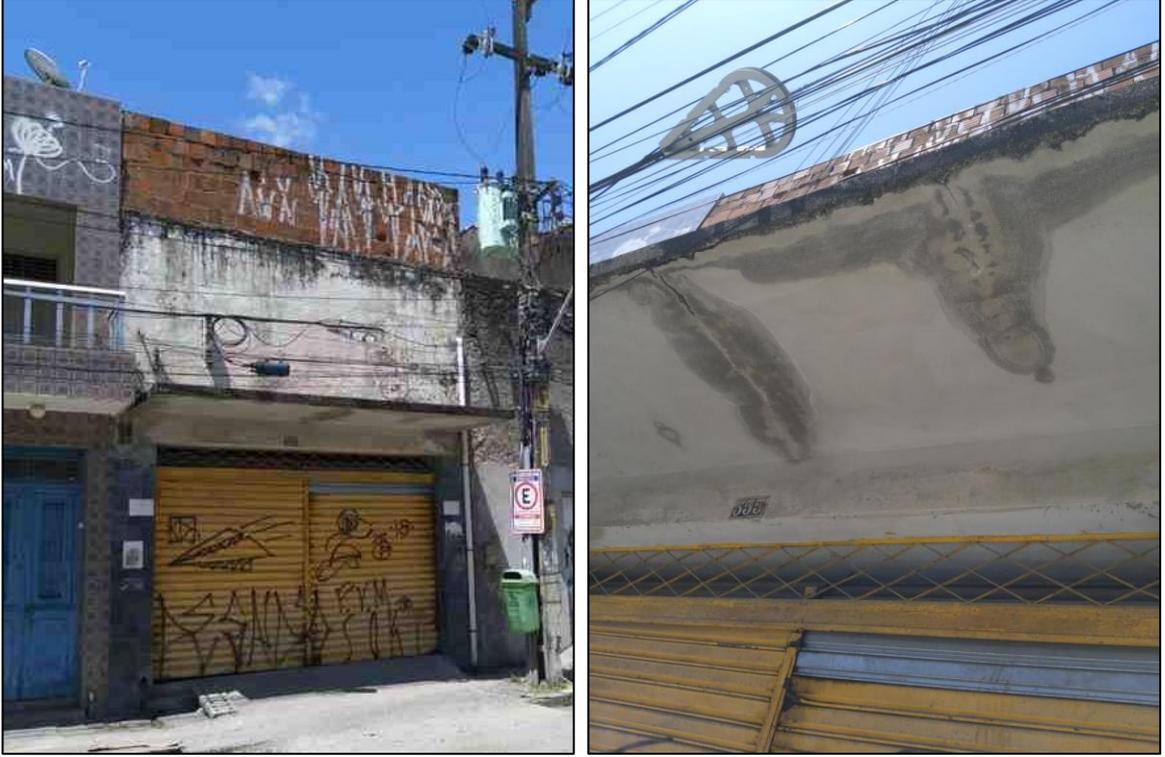
ANÁLISE QUALITATIVA DA MARQUISE	
BAIRRO:	São José
RUA:	Passo da Pátria
NÚMERO:	355

TIPO DE EDIFICAÇÃO	Comercial
MANIFESTAÇÕES PATOLÓGICAS	Umidade
	Eflorescência
	Fissuras
	Manchas (bolor e/ou limo)
PATAMAR DE URGÊNCIA	Prioridade 2
TIPO DE MANUTENÇÃO NECESSÁRIA	Corretiva

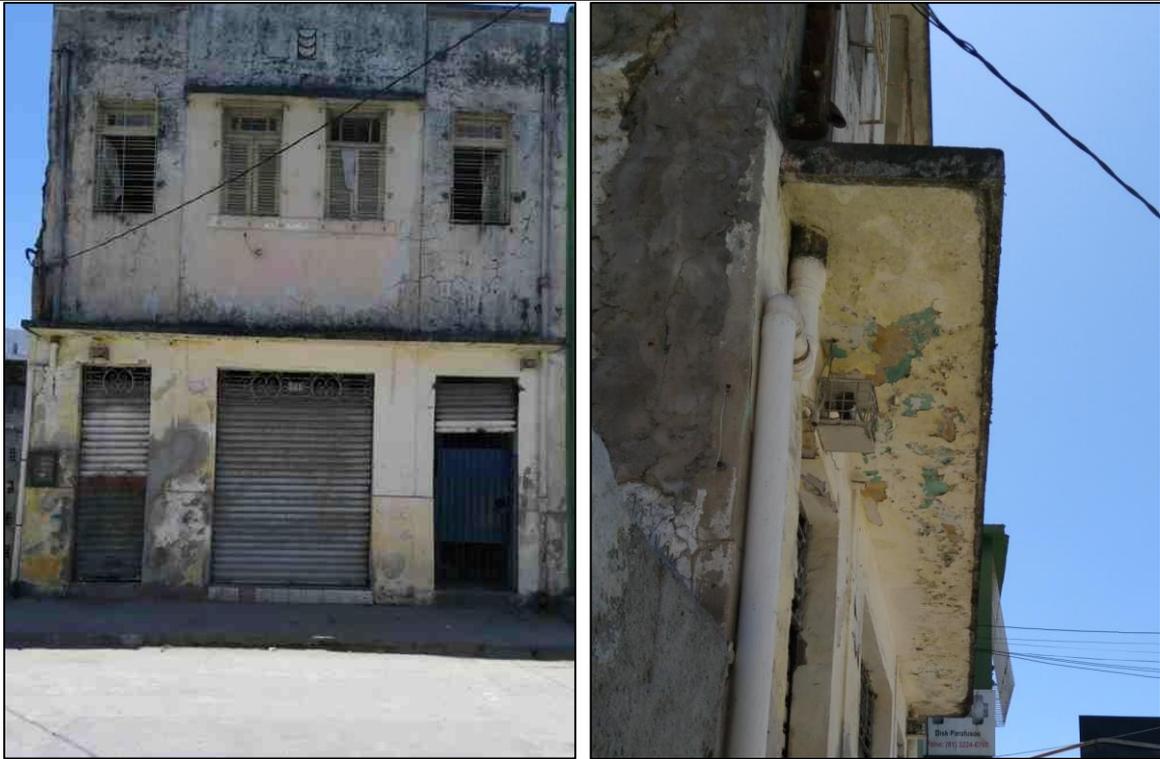
ANÁLISE QUALITATIVA DA MARQUISE	
BAIRRO:	São José
RUA:	Passo da Pátria
NÚMERO:	308

TIPO DE EDIFICAÇÃO	Mista
MANIFESTAÇÕES PATOLÓGICAS	Umidade
	Manchas (bolor e/ou limo)
	Descolamento do revestimento
	Desplacamento ou Esfoliação
PATAMAR DE URGÊNCIA	Prioridade 2
TIPO DE MANUTENÇÃO NECESSÁRIA	Corretiva

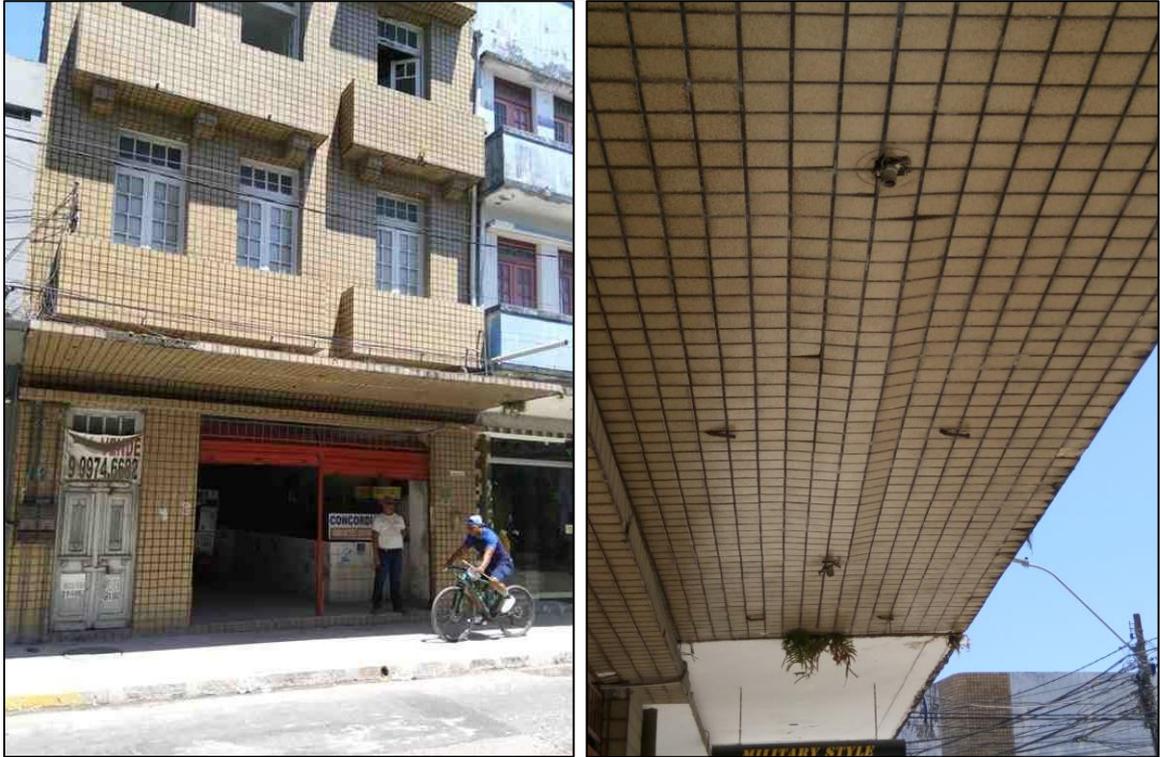
ANÁLISE QUALITATIVA DA MARQUISE	
BAIRRO:	São José
RUA:	Concórdia
NÚMERO:	598

TIPO DE EDIFICAÇÃO	Mista
MANIFESTAÇÕES PATOLÓGICAS	Umidade
	Sobrecarga
	Descolamento do revestimento
	Eflorescência
	Manchas (bolor e/ou limo)
PATAMAR DE URGÊNCIA	Prioridade 1
TIPO DE MANUTENÇÃO NECESSÁRIA	Corretiva

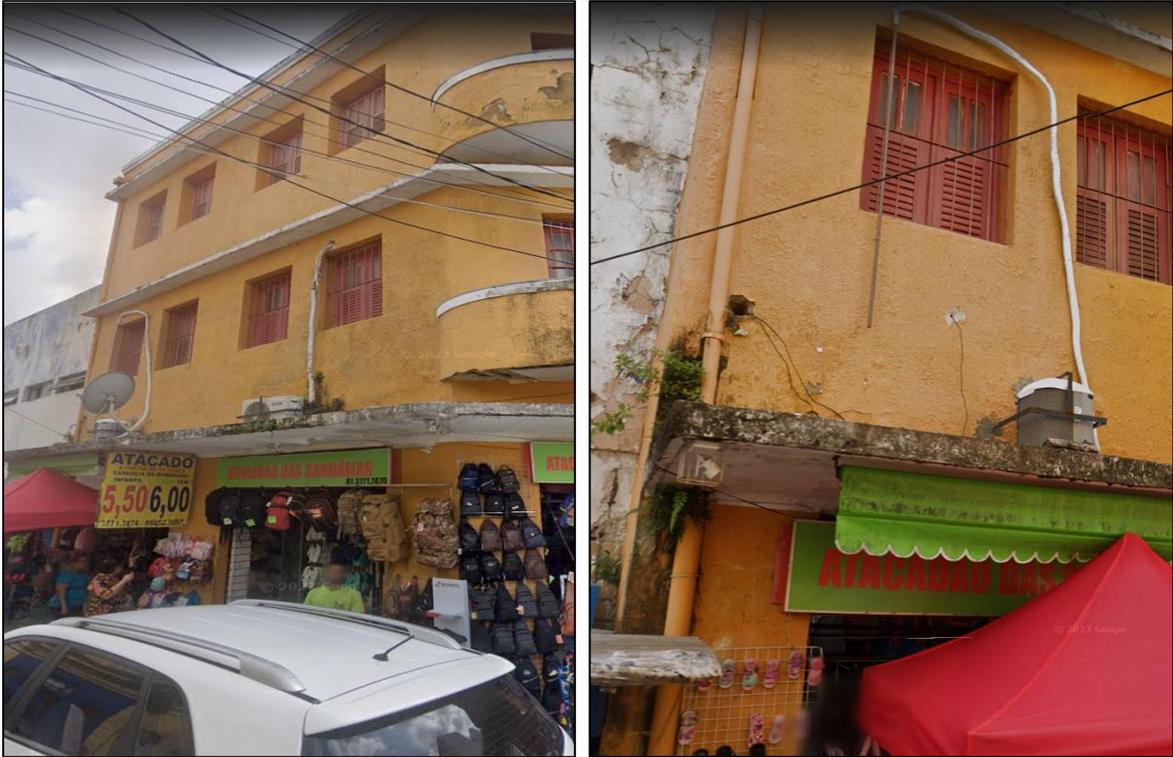
ANÁLISE QUALITATIVA DA MARQUISE	
BAIRRO:	São José
RUA:	Passo da Pátria
NÚMERO:	236

TIPO DE EDIFICAÇÃO	Mista
MANIFESTAÇÕES PATOLÓGICAS	Umidade
	Sobrecarga
	Descolamento do revestimento
	Manchas (bolor e/ou limo)
	Corrosão
	Desplacamento ou Esfoliação
PATAMAR DE URGÊNCIA	Prioridade 1
TIPO DE MANUTENÇÃO NECESSÁRIA	Corretiva

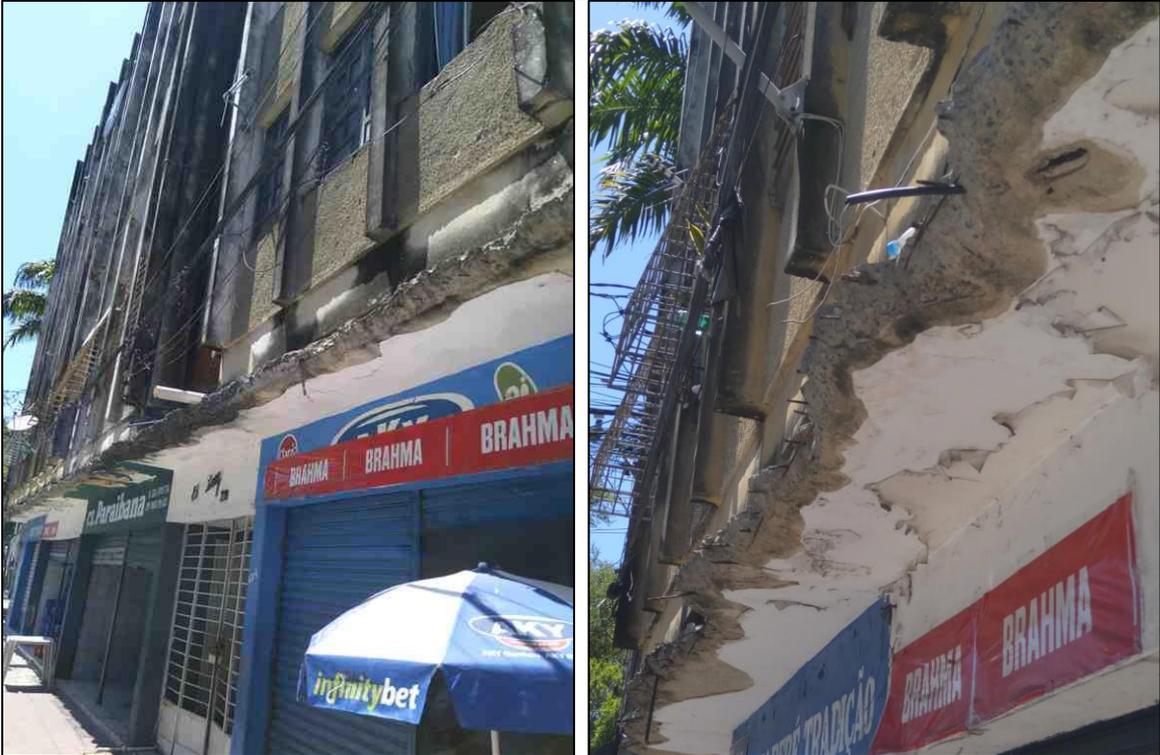
ANÁLISE QUALITATIVA DA MARQUISE	
BAIRRO:	São José
RUA:	São João
NÚMERO:	211

TIPO DE EDIFICAÇÃO	Mista
MANIFESTAÇÕES PATOLÓGICAS	Sobrecarga
	Descolamento do revestimento
	Umidade
	Manchas (bolor e/ou limo)
	Fissura
	Corrosão
	Desplacamento ou Esfoliação
PATAMAR DE URGÊNCIA	Prioridade 1
TIPO DE MANUTENÇÃO NECESSÁRIA	Corretiva

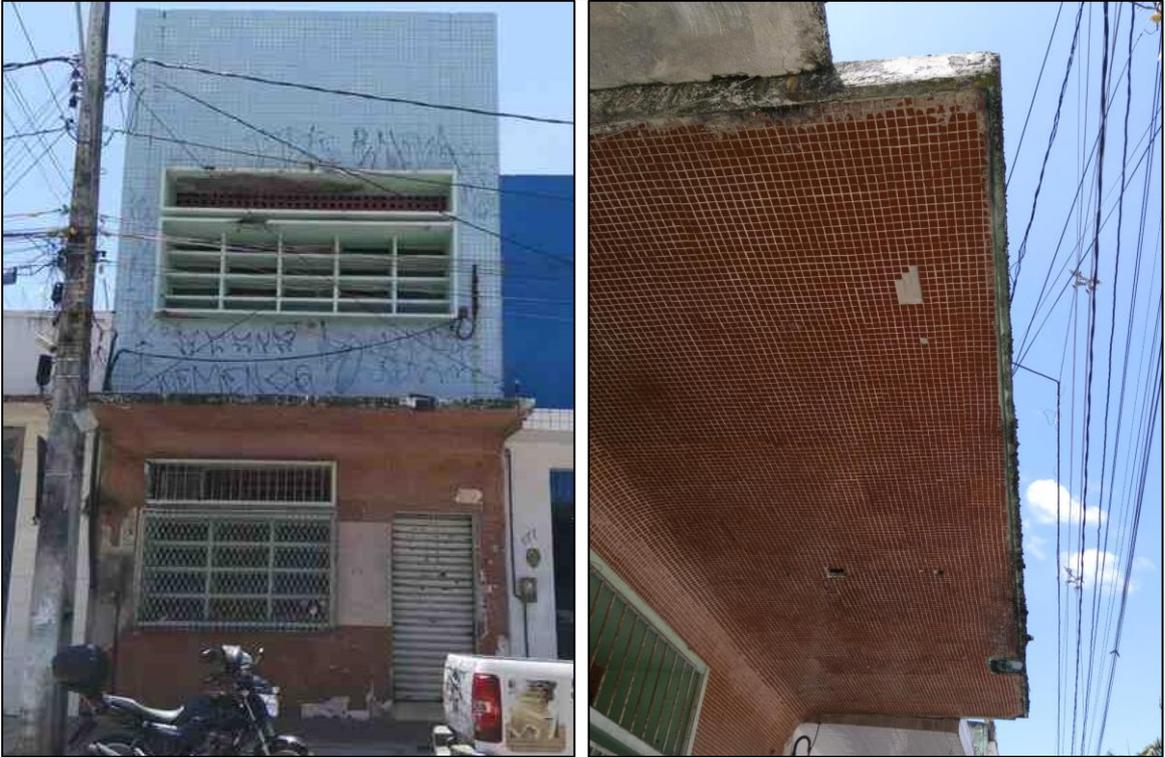
ANÁLISE QUALITATIVA DA MARQUISE	
BAIRRO:	São José
RUA:	Vidal de Negreiros
NÚMERO:	171

TIPO DE EDIFICAÇÃO	Mista
MANIFESTAÇÕES PATOLÓGICAS	Umidade]
	Eflorescência
	Manchas (bolor e/ou limo)
	Descolamento do revestimento
PATAMAR DE URGÊNCIA	Prioridade 1
TIPO DE MANUTENÇÃO NECESSÁRIA	Corretiva

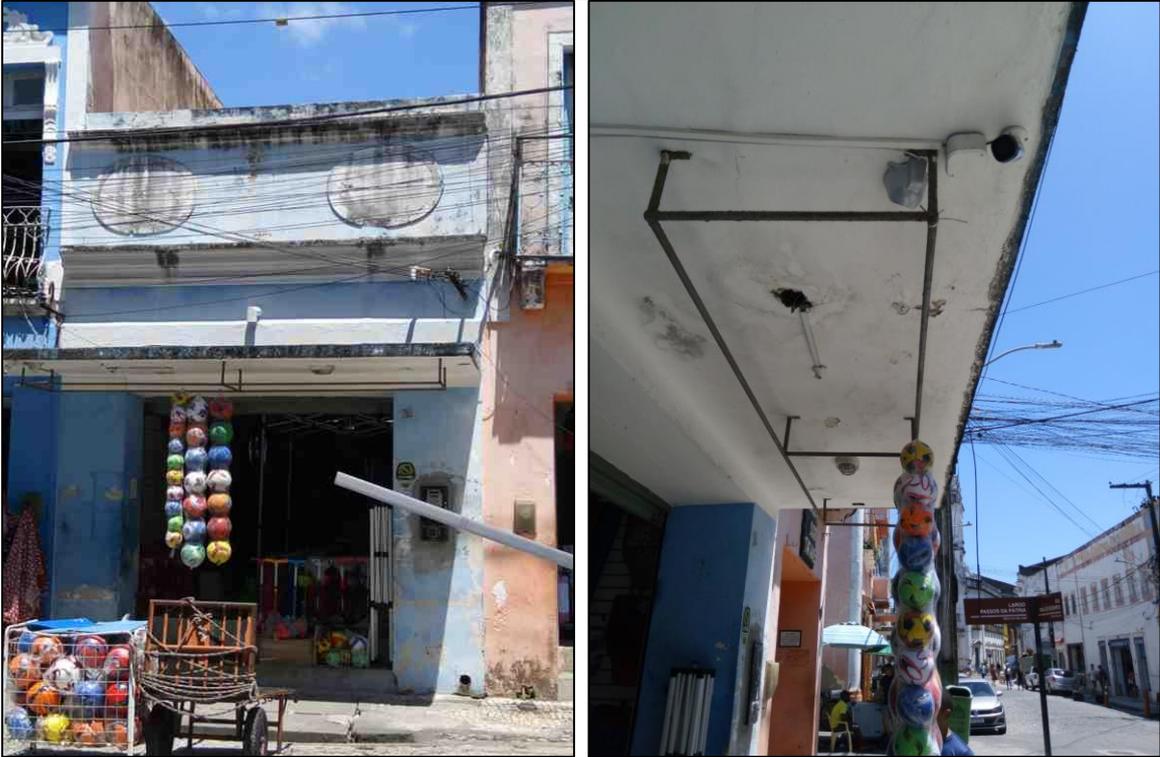
ANÁLISE QUALITATIVA DA MARQUISE	
BAIRRO:	São José
RUA:	Vidal de Negreiros
NÚMERO:	98

TIPO DE EDIFICAÇÃO	Comercial
MANIFESTAÇÕES PATOLÓGICAS	Umidade
	Fissura
	Sobrecarga
	Manchas (bolor e/ou limo)
	Descolamento do revestimento
PATAMAR DE URGÊNCIA	Prioridade 1
TIPO DE MANUTENÇÃO NECESSÁRIA	Corretiva

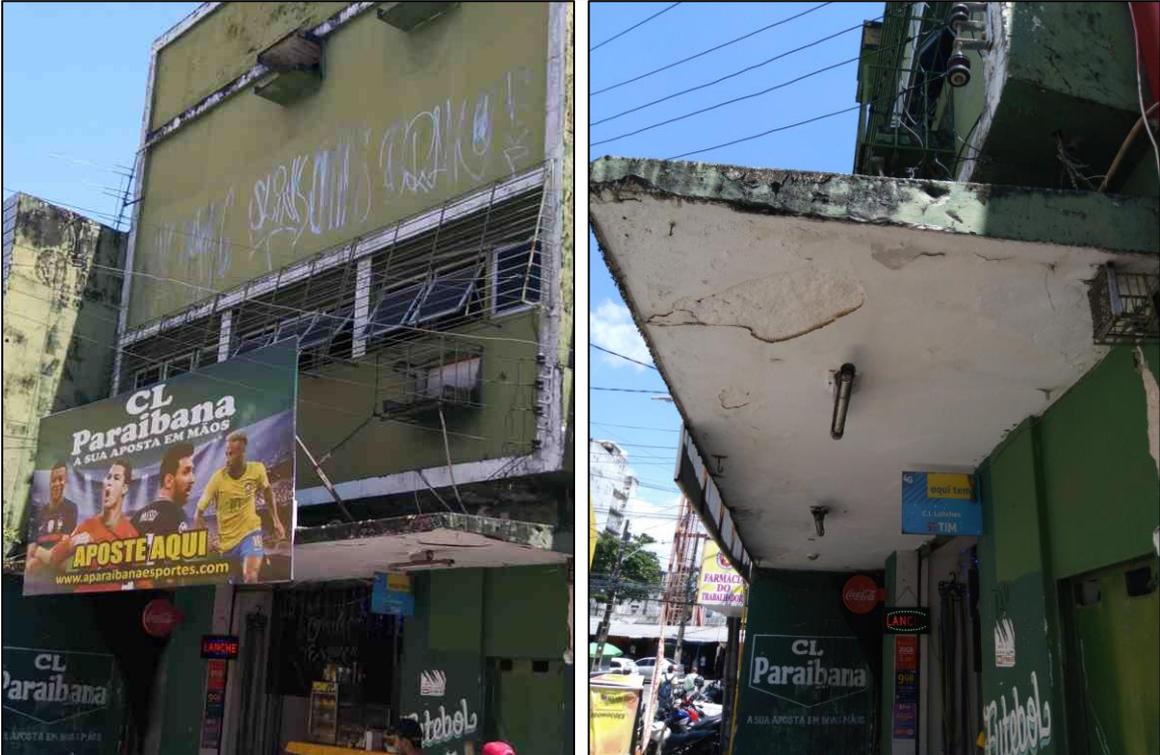
ANÁLISE QUALITATIVA DA MARQUISE	
BAIRRO:	São José
RUA:	Passo da Pátria
NÚMERO:	120

TIPO DE EDIFICAÇÃO	Mista
MANIFESTAÇÕES PATOLÓGICAS	Sobrecarga
	Fissura
	Umidade
	Manchas (bolor e/ou limo)
	Deslocamento ou esfoliação
	Descolamento do revestimento
PATAMAR DE URGÊNCIA	Prioridade 1
TIPO DE MANUTENÇÃO NECESSÁRIA	Corretiva

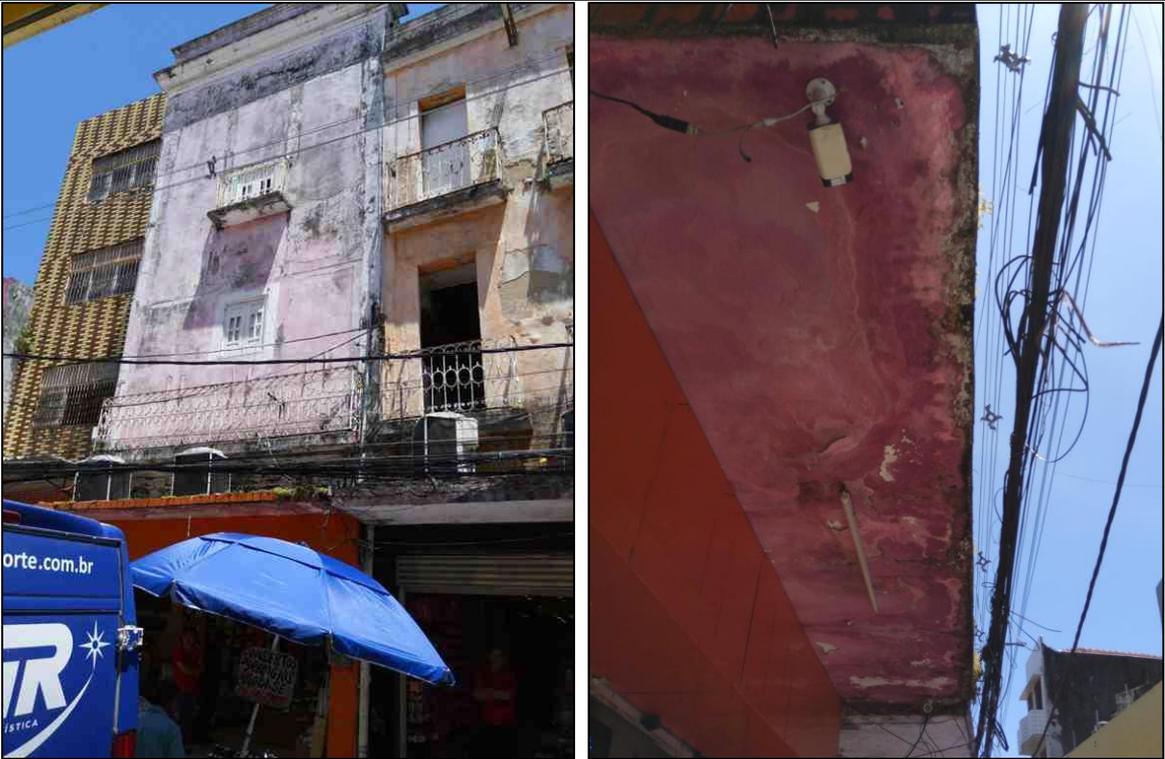
ANÁLISE QUALITATIVA DA MARQUISE	
BAIRRO:	São José
RUA:	Direita
NÚMERO:	188

TIPO DE EDIFICAÇÃO	Mista
MANIFESTAÇÕES PATOLÓGICAS	Sobrecarga
	Umidade
	Fissura
	Eflorescência
	Manchas (bolor e/ou limo)
	Descolamento do revestimento
PATAMAR DE URGÊNCIA	Prioridade 1
TIPO DE MANUTENÇÃO NECESSÁRIA	Corretiva

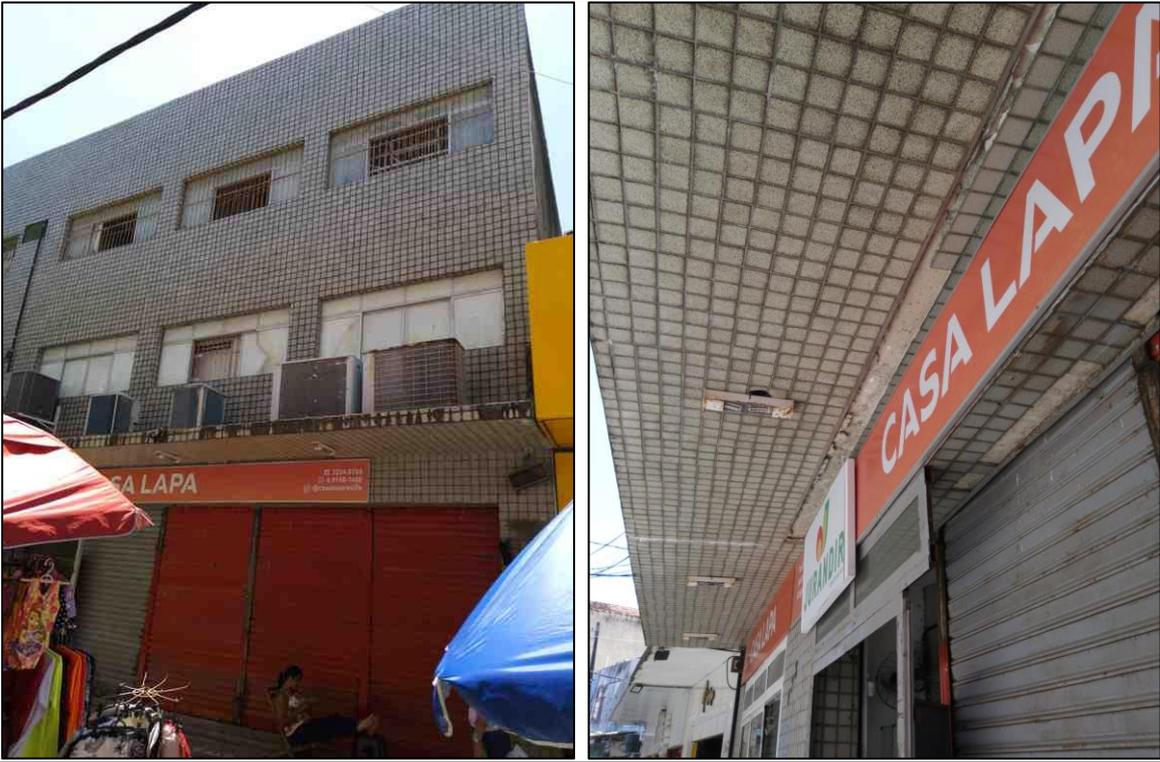
ANÁLISE QUALITATIVA DA MARQUISE	
BAIRRO:	São José
RUA:	Direita
NÚMERO:	137

TIPO DE EDIFICAÇÃO	Mista
MANIFESTAÇÕES PATOLÓGICAS	Umidade
	Sobrecarga
	Eflorescência
	Manchas (bolor e/ou limo)
	Descolamento do revestimento
PATAMAR DE URGÊNCIA	Prioridade 1
TIPO DE MANUTENÇÃO NECESSÁRIA	Corretiva

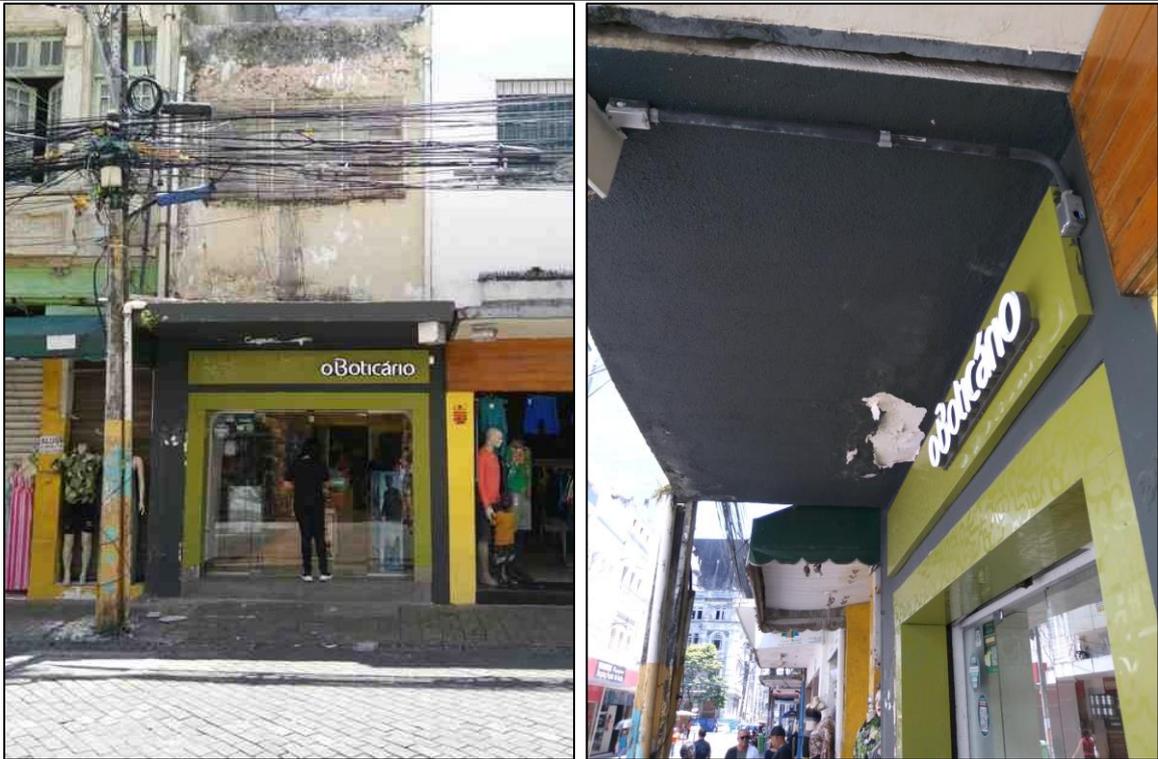
ANÁLISE QUALITATIVA DA MARQUISE	
BAIRRO:	Santo Antônio
RUA:	Duque de Caxias
NÚMERO:	249

TIPO DE EDIFICAÇÃO	Comercial
MANIFESTAÇÕES PATOLÓGICAS	Sobrecarga
	Umidade
	Manchas (bolor e/ou limo)
	Descolamento do revestimento
PATAMAR DE URGÊNCIA	Prioridade 2
TIPO DE MANUTENÇÃO NECESSÁRIA	Corretiva

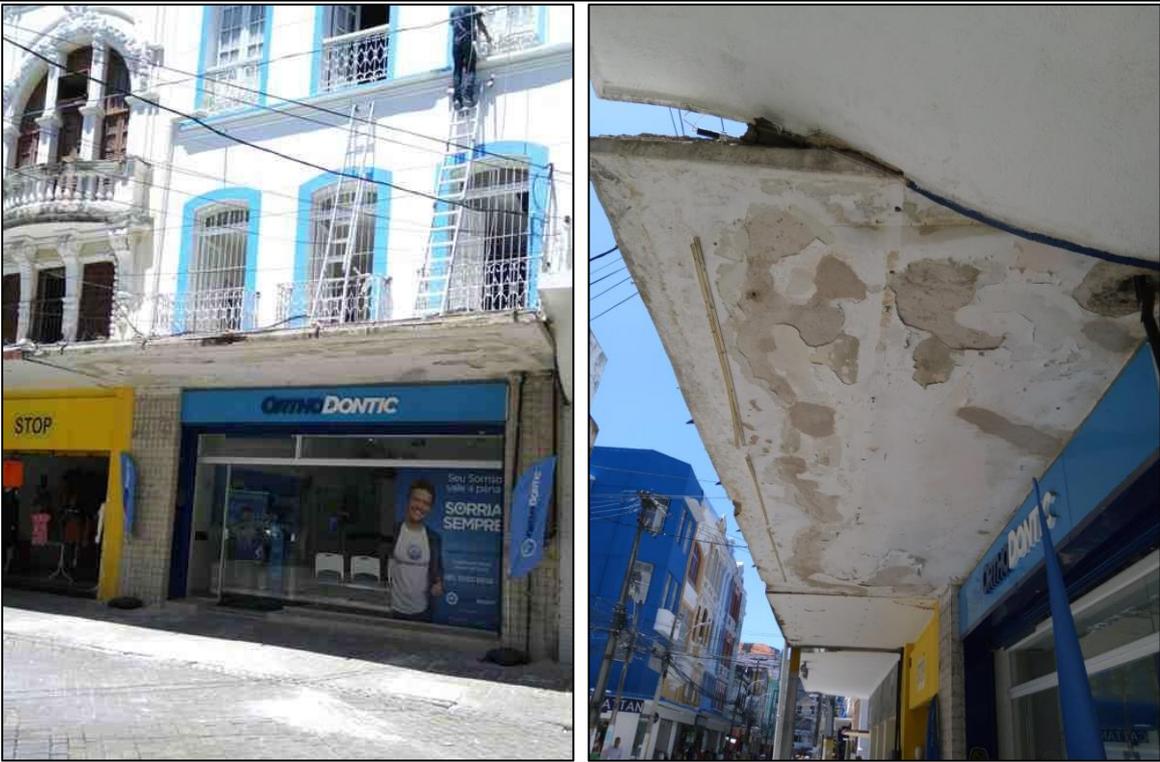
ANÁLISE QUALITATIVA DA MARQUISE	
BAIRRO:	Santo Antônio
RUA:	Duque de Caxias
NÚMERO:	244

TIPO DE EDIFICAÇÃO	Mista
MANIFESTAÇÕES PATOLÓGICAS	Sobrecarga
	Umidade
	Manchas (bolor e/ou limo)
	Desplacamento ou esfoliação
	Descolamento do revestimento
PATAMAR DE URGÊNCIA	Prioridade 1
TIPO DE MANUTENÇÃO NECESSÁRIA	Corretiva

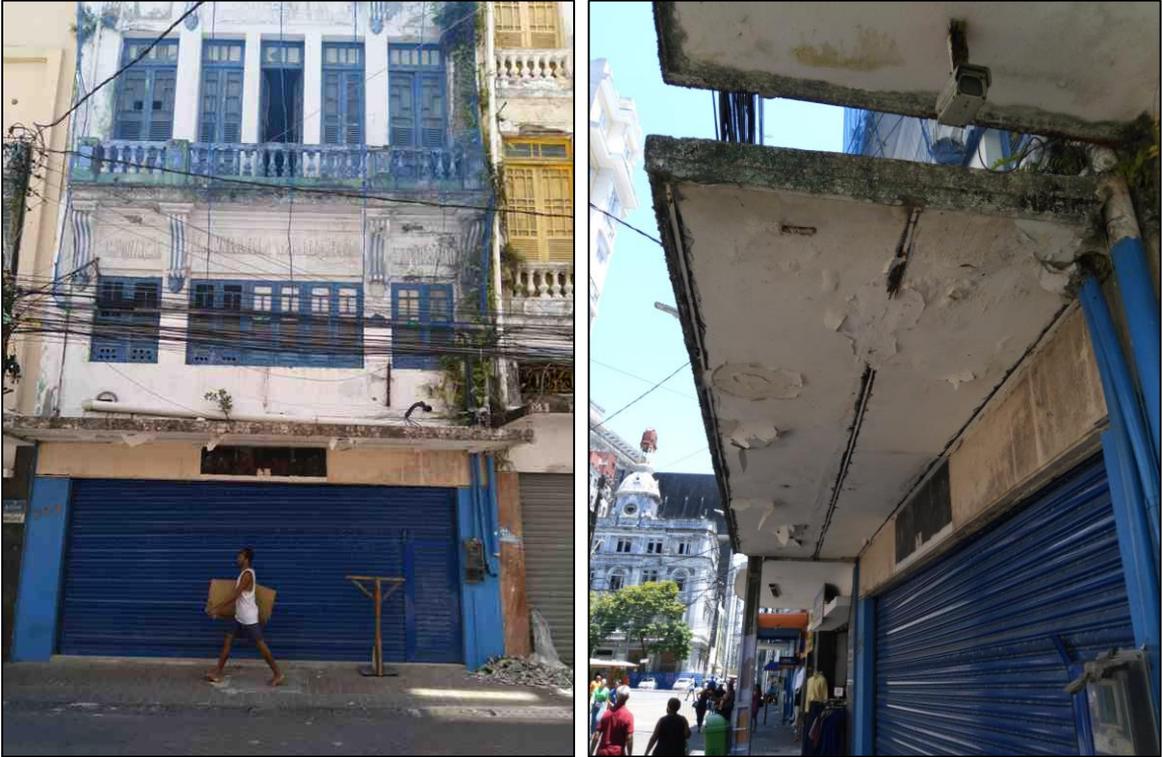
ANÁLISE QUALITATIVA DA MARQUISE	
BAIRRO:	Santo Antônio
RUA:	Duque de Caxias
NÚMERO:	223

TIPO DE EDIFICAÇÃO	Mista
MANIFESTAÇÕES PATOLÓGICAS	Sobrecarga
	Fissura
	Umidade
	Manchas (bolor e/ou limo)
	Desplacamento ou esfoliação
	Descolamento do revestimento
PATAMAR DE URGÊNCIA	Prioridade 1
TIPO DE MANUTENÇÃO NECESSÁRIA	Corretiva

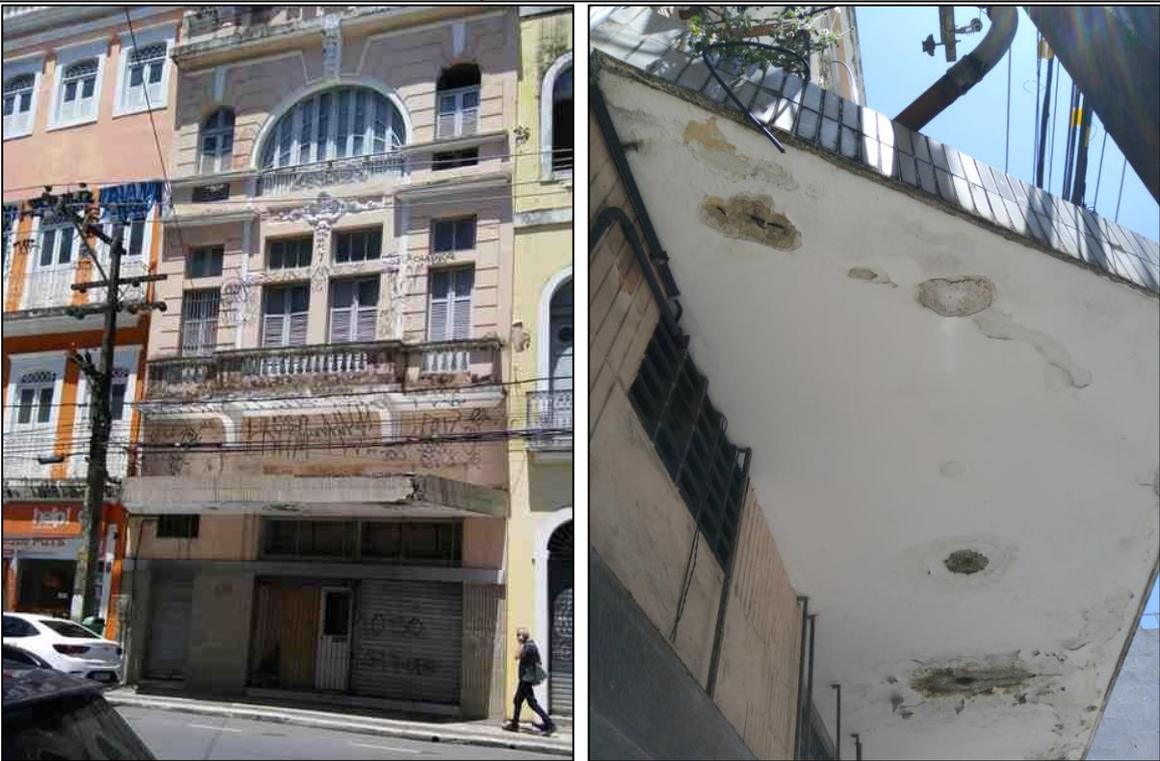
ANÁLISE QUALITATIVA DA MARQUISE	
BAIRRO:	Santo Antônio
RUA:	R. do Imperador
NÚMERO:	480

TIPO DE EDIFICAÇÃO	Mista
MANIFESTAÇÕES PATOLÓGICAS	Sobrecarga
	Fissura
	Corrosão
	Eflorescência
	Umidade
	Manchas (bolor e/ou limo)
	Deslocamento ou esfoliação
	Descolamento do revestimento
PATAMAR DE URGÊNCIA	Prioridade 1
TIPO DE MANUTENÇÃO NECESSÁRIA	Corretiva

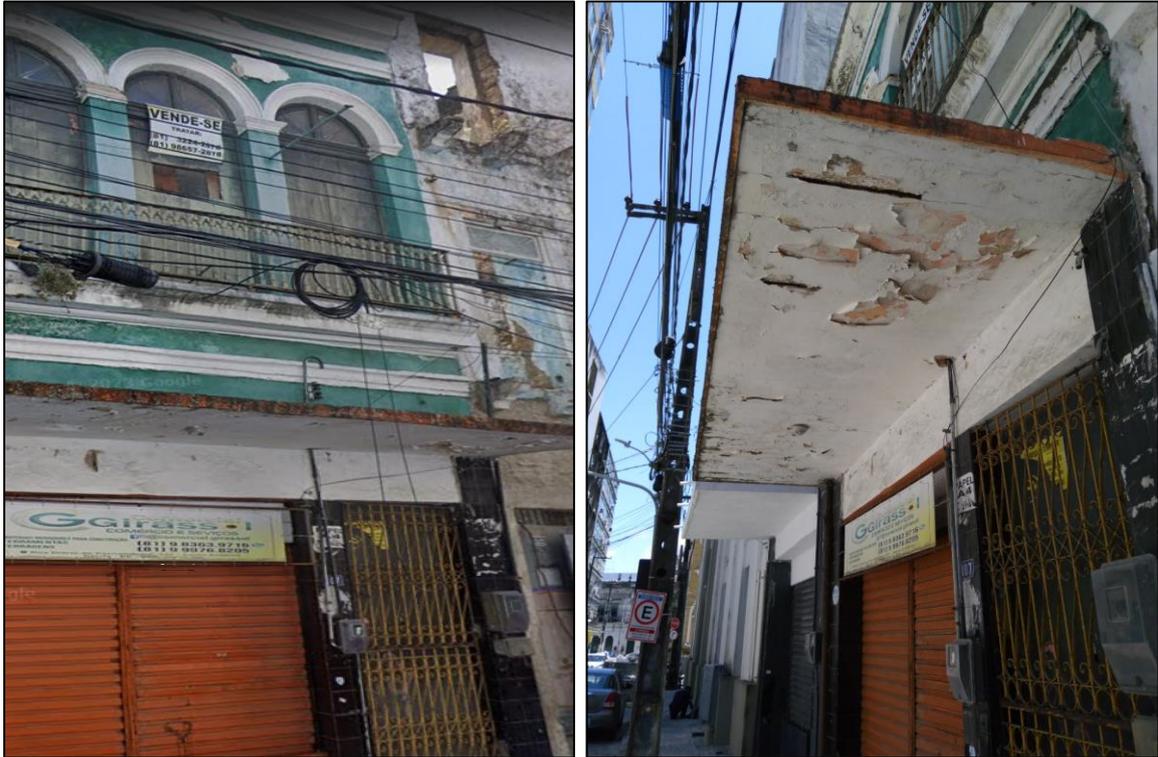
ANÁLISE QUALITATIVA DA MARQUISE	
BAIRRO:	Santo Antônio
RUA:	Diário de Pernambuco
NÚMERO:	107

TIPO DE EDIFICAÇÃO	Mista
MANIFESTAÇÕES PATOLÓGICAS	Umidade
	Fissura
	Corrosão
	Eflorescência
	Manchas (bolor e/ou limo)
	Desplacamento ou esfoliação
	Descolamento do revestimento
PATAMAR DE URGÊNCIA	Prioridade 1
TIPO DE MANUTENÇÃO NECESSÁRIA	Corretiva

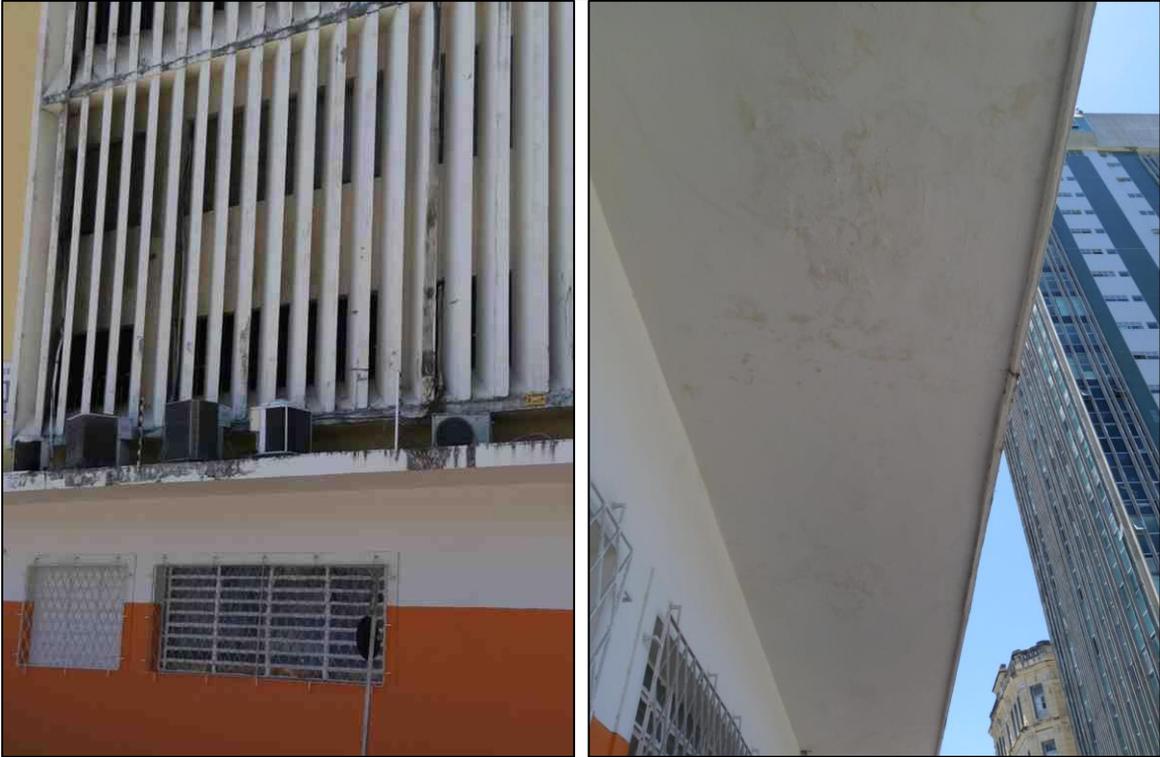
ANÁLISE QUALITATIVA DA MARQUISE	
BAIRRO:	Bairro do Recife
RUA:	Av. Rio Branco
NÚMERO:	243

TIPO DE EDIFICAÇÃO	Mista
MANIFESTAÇÕES PATOLÓGICAS	Umidade
	Sobrecarga
	Eflorescência
	Manchas (bolor e/ou limo)
	Descolamento do revestimento
PATAMAR DE URGÊNCIA	Prioridade 2
TIPO DE MANUTENÇÃO NECESSÁRIA	Corretiva

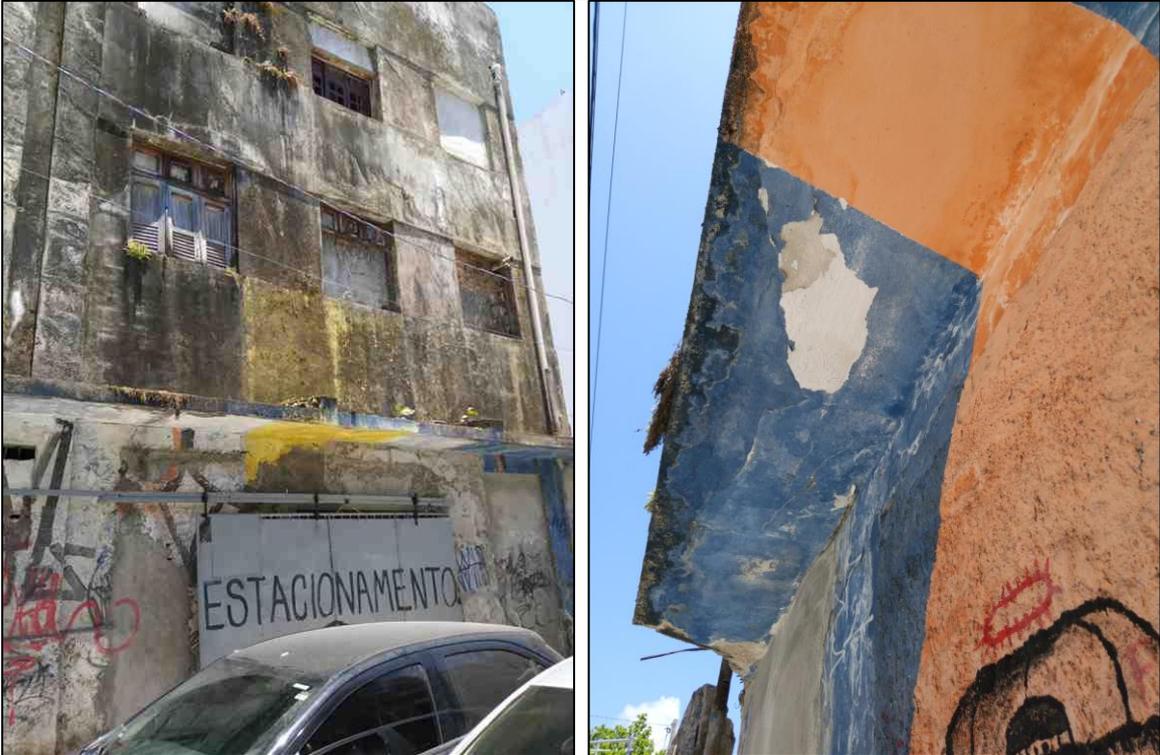
ANÁLISE QUALITATIVA DA MARQUISE	
BAIRRO:	Bairro do Recife
RUA:	Av. Barbosa Lima
NÚMERO:	SN

TIPO DE EDIFICAÇÃO	Comercial
MANIFESTAÇÕES PATOLÓGICAS	Sobrecarga
	Fissura
	Corrosão
	Eflorescência
	Umidade
	Manchas (bolor e/ou limo)
	Deslocamento ou esfoliação
	Descolamento do revestimento
PATAMAR DE URGÊNCIA	Prioridade 1
TIPO DE MANUTENÇÃO NECESSÁRIA	Corretiva

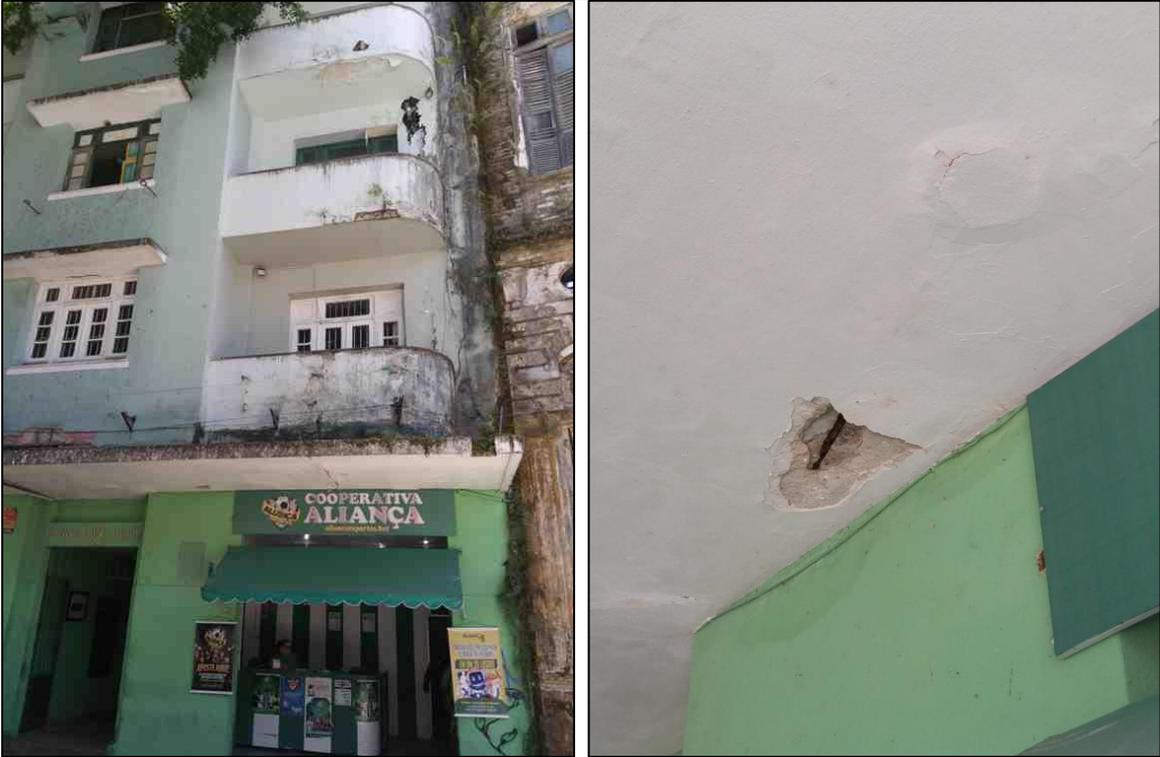
ANÁLISE QUALITATIVA DA MARQUISE	
BAIRRO:	Bairro do Recife
RUA:	R. do Bom Jesus
NÚMERO:	72

TIPO DE EDIFICAÇÃO	Mista
MANIFESTAÇÕES PATOLÓGICAS	Sobrecarga
	Corrosão
	Eflorescência
	Umidade
	Manchas (bolor e/ou limo)
	Desplacamento ou esfoliação
	Descolamento do revestimento
PATAMAR DE URGÊNCIA	Prioridade 1
TIPO DE MANUTENÇÃO NECESSÁRIA	Corretiva

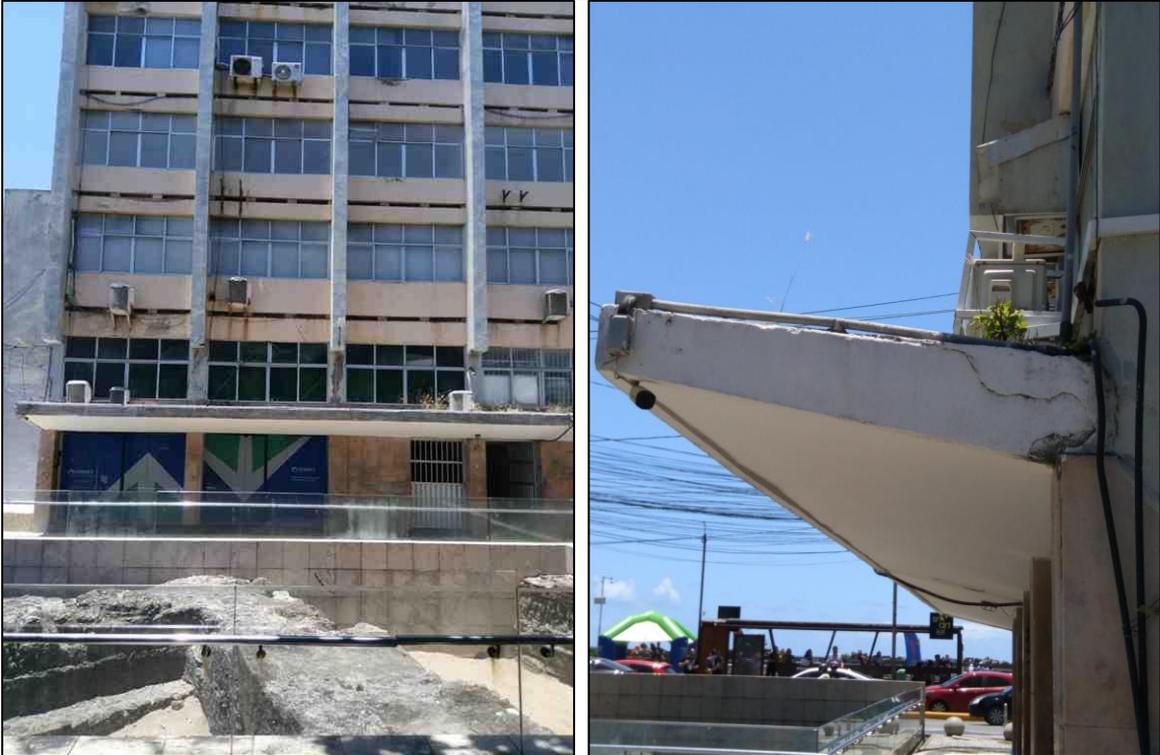
ANÁLISE QUALITATIVA DA MARQUISE	
BAIRRO:	Bairro do Recife
RUA:	R. do Bom Jesus
NÚMERO:	35

TIPO DE EDIFICAÇÃO	Comercial
MANIFESTAÇÕES PATOLÓGICAS	Umidade
	Sobrecarga
	Fissura
	Eflorescência
	Manchas (bolor e/ou limo)
	Descolamento do revestimento
PATAMAR DE URGÊNCIA	Prioridade 1
TIPO DE MANUTENÇÃO NECESSÁRIA	Corretiva

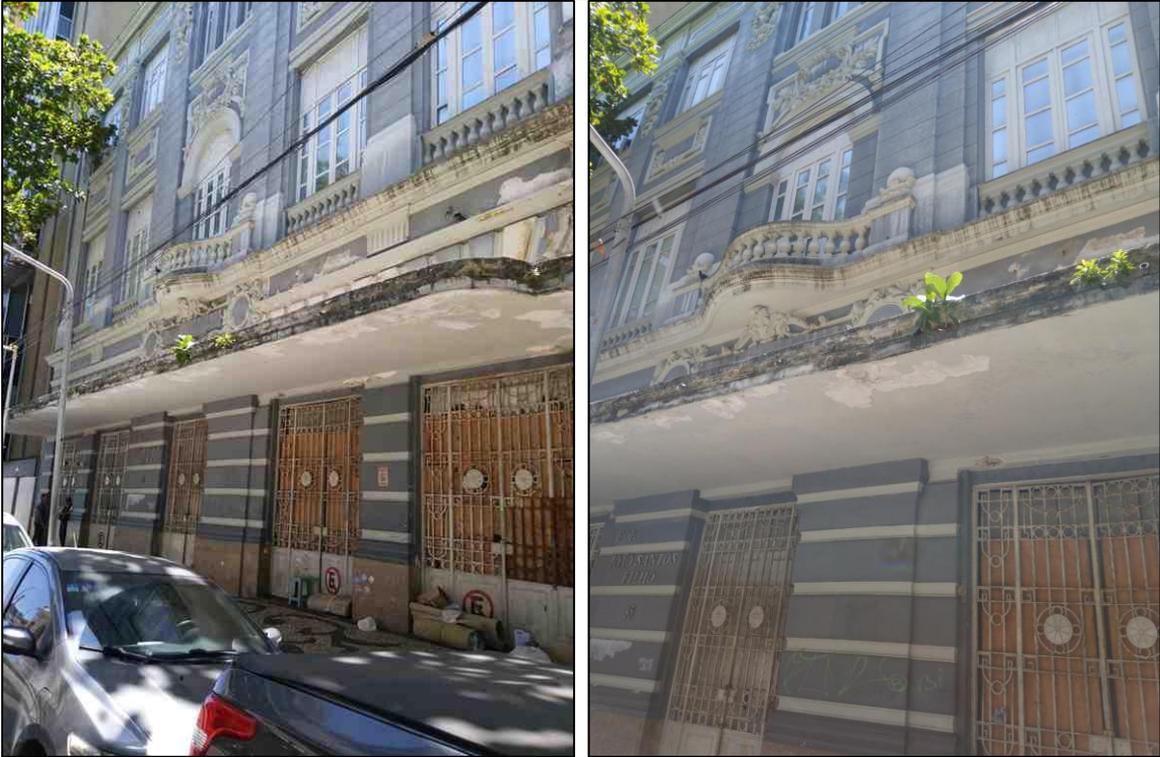
ANÁLISE QUALITATIVA DA MARQUISE	
BAIRRO:	Bairro do Recife
RUA:	Av. Marquês de Olinda
NÚMERO:	35

TIPO DE EDIFICAÇÃO	Comercial
MANIFESTAÇÕES PATOLÓGICAS	Umidade
	Sobrecarga
	Fissura
	Eflorescência
	Manchas (bolor e/ou limo)
	Descolamento do revestimento
PATAMAR DE URGÊNCIA	Prioridade 1
TIPO DE MANUTENÇÃO NECESSÁRIA	Corretiva

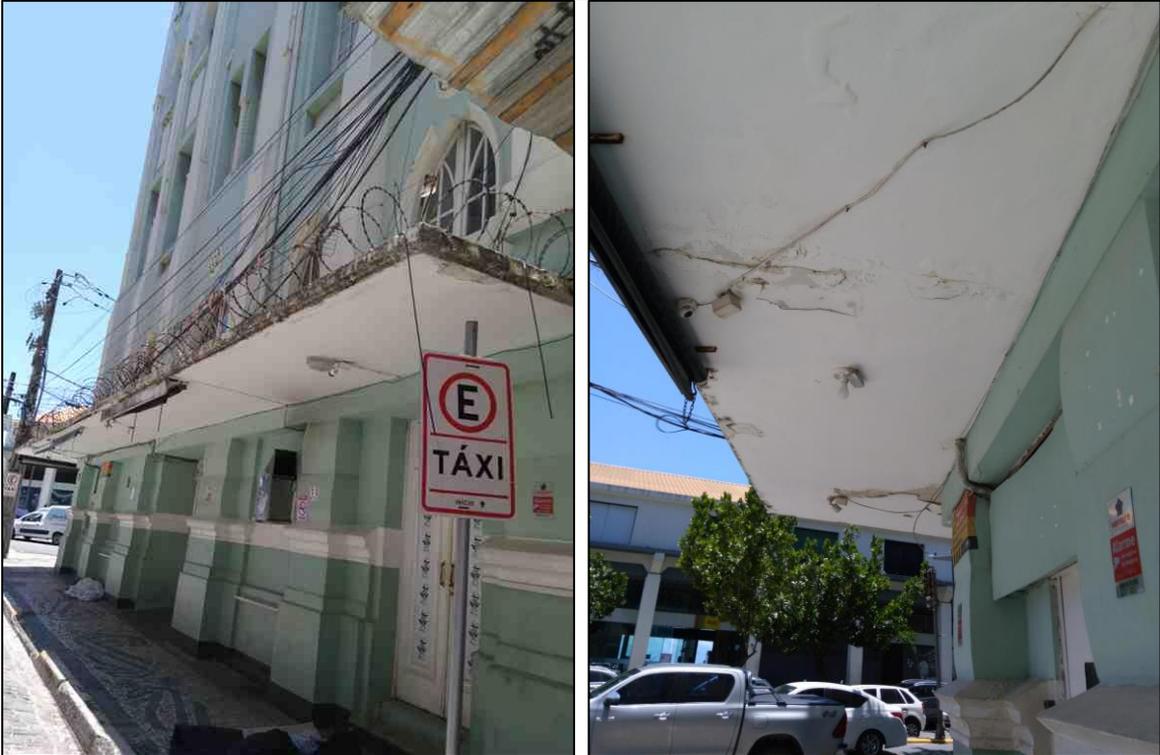
ANÁLISE QUALITATIVA DA MARQUISE	
BAIRRO:	Bairro do Recife
RUA:	Vigário Tenório
NÚMERO:	33

TIPO DE EDIFICAÇÃO	Comercial
MANIFESTAÇÕES PATOLÓGICAS	Umidade
	Sobrecarga
	Fissura
	Eflorescência
	Manchas (bolor e/ou limo)
	Descolamento do revestimento
PATAMAR DE URGÊNCIA	Prioridade 1
TIPO DE MANUTENÇÃO NECESSÁRIA	Corretiva

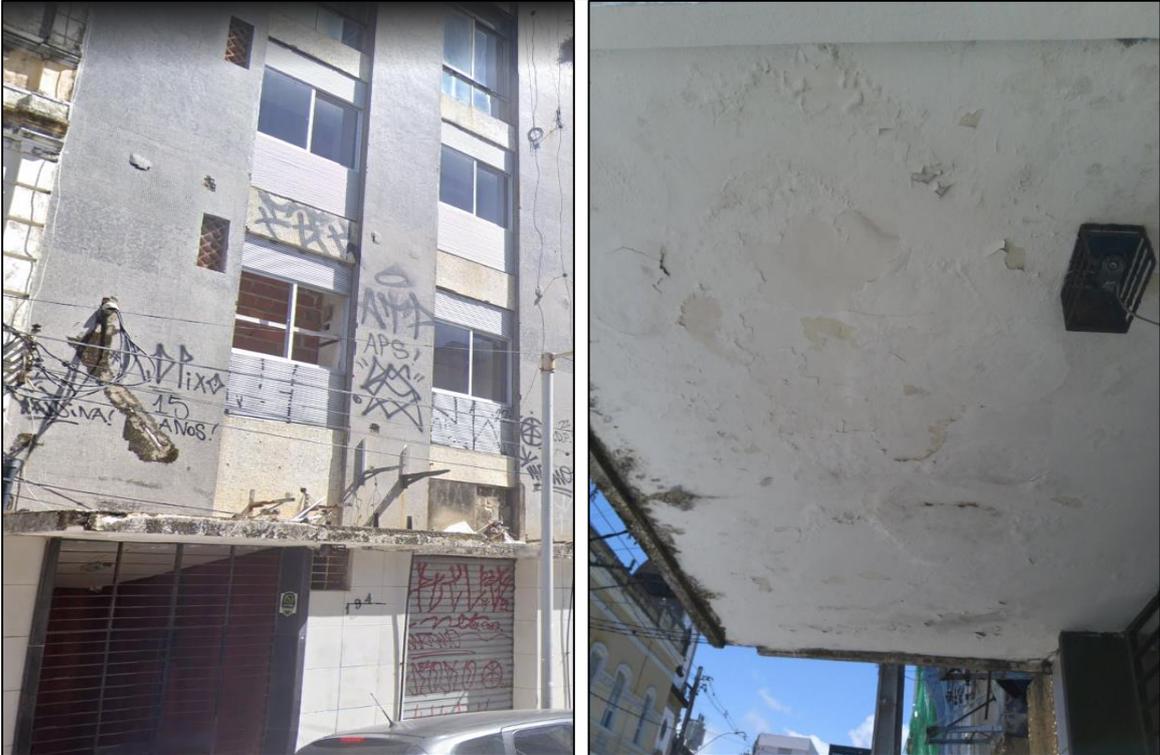
ANÁLISE QUALITATIVA DA MARQUISE	
BAIRRO:	Bairro do Recife
RUA:	Vigário Tenório
NÚMERO:	194

TIPO DE EDIFICAÇÃO	Mista
MANIFESTAÇÕES PATOLÓGICAS	Umidade
	Sobrecarga
	Fissura
	Eflorescência
	Manchas (bolor e/ou limo)
	Descolamento do revestimento
	Deslocamento ou esfoliação
PATAMAR DE URGÊNCIA	Prioridade 1
TIPO DE MANUTENÇÃO NECESSÁRIA	Corretiva
