CENTRO UNIVERSITÁRIO BRASILEIRO - UNIBRA
CURSO DE GRADUAÇÃO BACHARELADO EM
ENGENHARIA CIVIL

**AS MANIFESTAÇÕES PATOLÓGICAS CAUSADAS PELA FALTA DE
MANUTENÇÃO DAS MARQUISES DE CONCRETO ARMADO NO CENTRO DO
RECIFE**

Trabalho de conclusão de curso apresentado à
Disciplina TCC II do Curso de Engenharia Civil do
Centro Universitário Brasileiro - UNIBRA, como parte
dos requisitos para conclusão do curso.

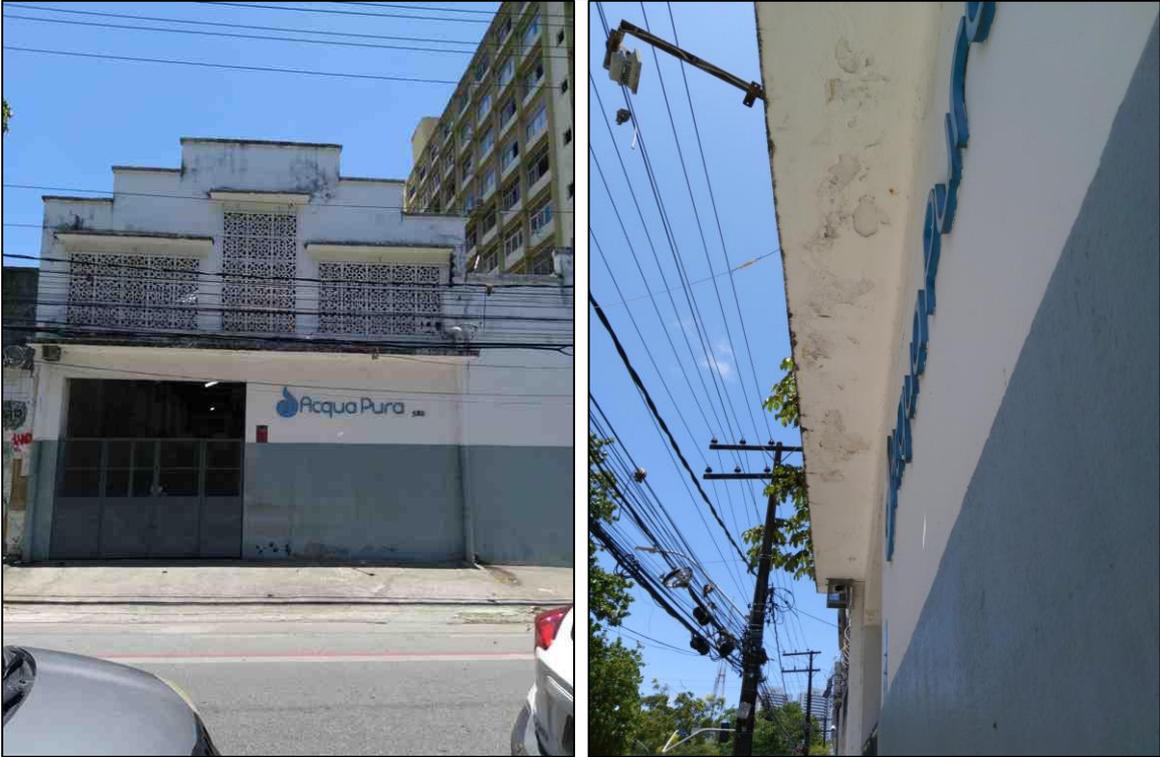
ANÁLISE QUALITATIVA DA MARQUISE	
BAIRRO:	Santo Amaro
RUA:	R. da Saudade
NÚMERO:	580

TIPO DE EDIFICAÇÃO	Comercial
MANIFESTAÇÕES PATOLÓGICAS	Umidade
	Fissura
	Manchas (bolor e/ou limo)
	Descolamento do revestimento
PATAMAR DE URGÊNCIA	Prioridade 2
TIPO DE MANUTENÇÃO NECESSÁRIA	Corretiva

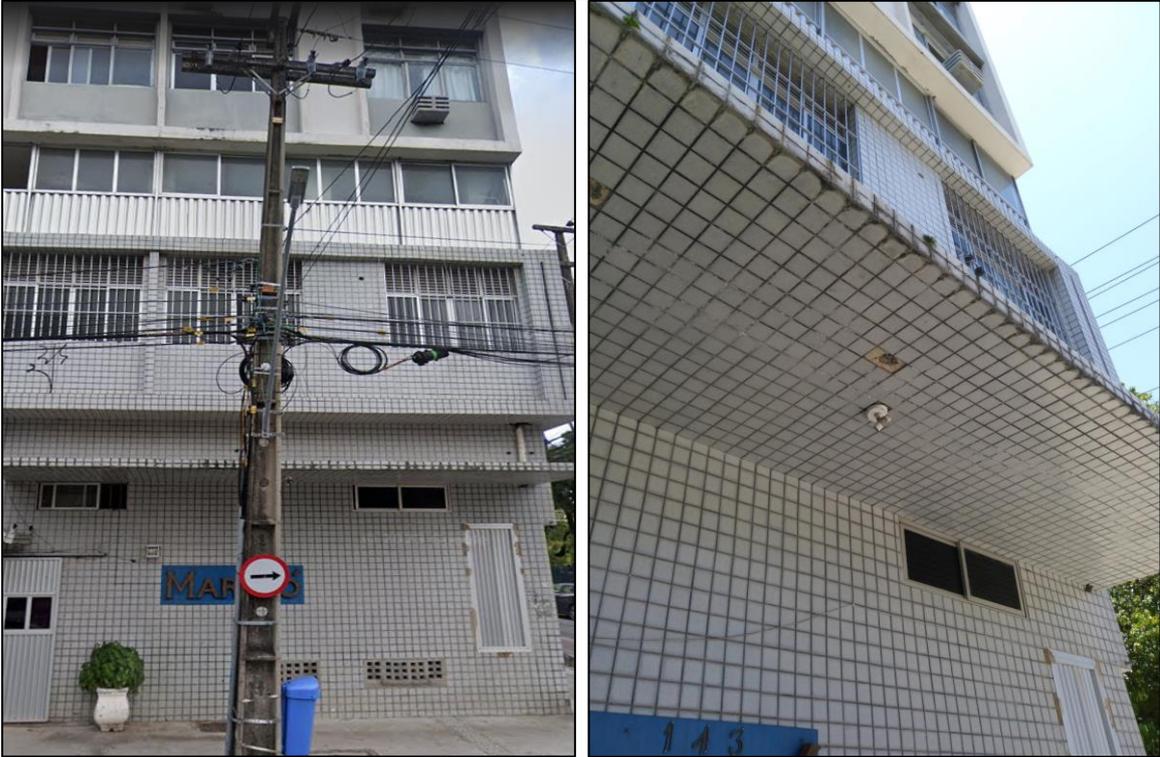
ANÁLISE QUALITATIVA DA MARQUISE	
BAIRRO:	Santo Amaro
RUA:	João Líra
NÚMERO:	143

TIPO DE EDIFICAÇÃO	Residencial
MANIFESTAÇÕES PATOLÓGICAS	Umidade
	Eflorescência
	Manchas (bolor e/ou limo)
	Descolamento do revestimento
PATAMAR DE URGÊNCIA	Prioridade 1
TIPO DE MANUTENÇÃO NECESSÁRIA	Corretiva

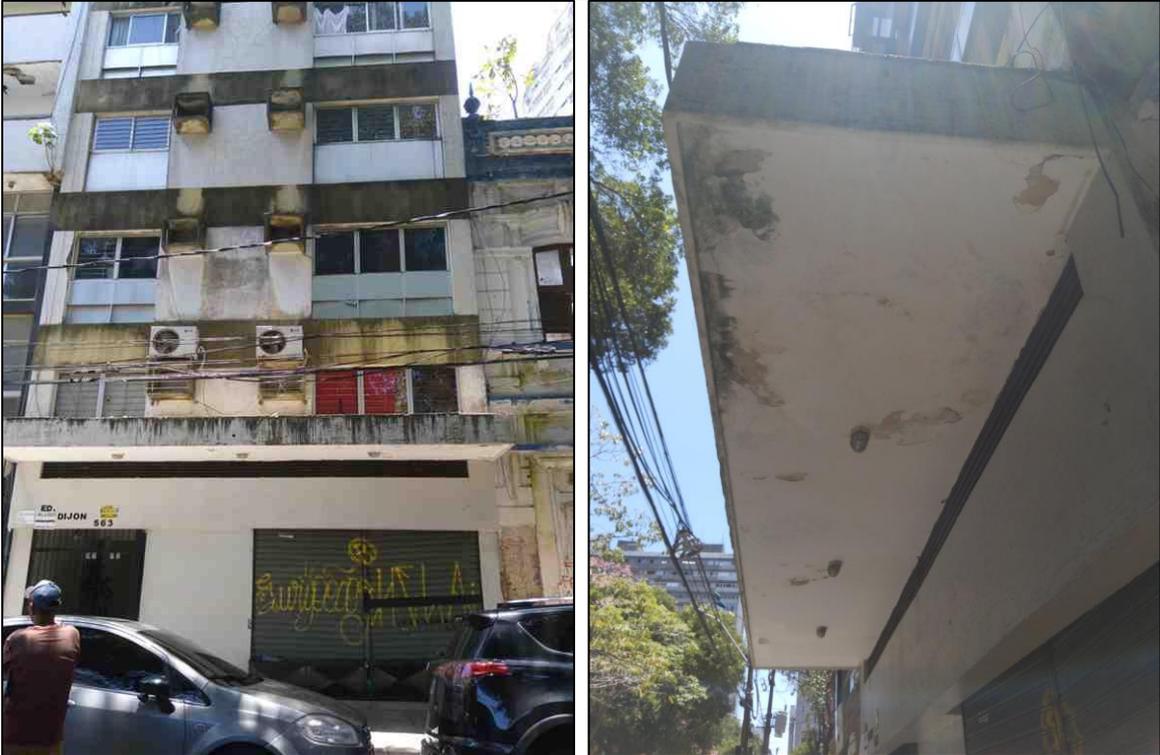
ANÁLISE QUALITATIVA DA MARQUISE	
BAIRRO:	Santo Amaro
RUA:	R. da União
NÚMERO:	563

TIPO DE EDIFICAÇÃO	Mista
MANIFESTAÇÕES PATOLÓGICAS	Umidade
	Fissura
	Eflorescência
	Manchas (bolor e/ou limo)
	Descolamento do revestimento
PATAMAR DE URGÊNCIA	Prioridade 1
TIPO DE MANUTENÇÃO NECESSÁRIA	Corretiva

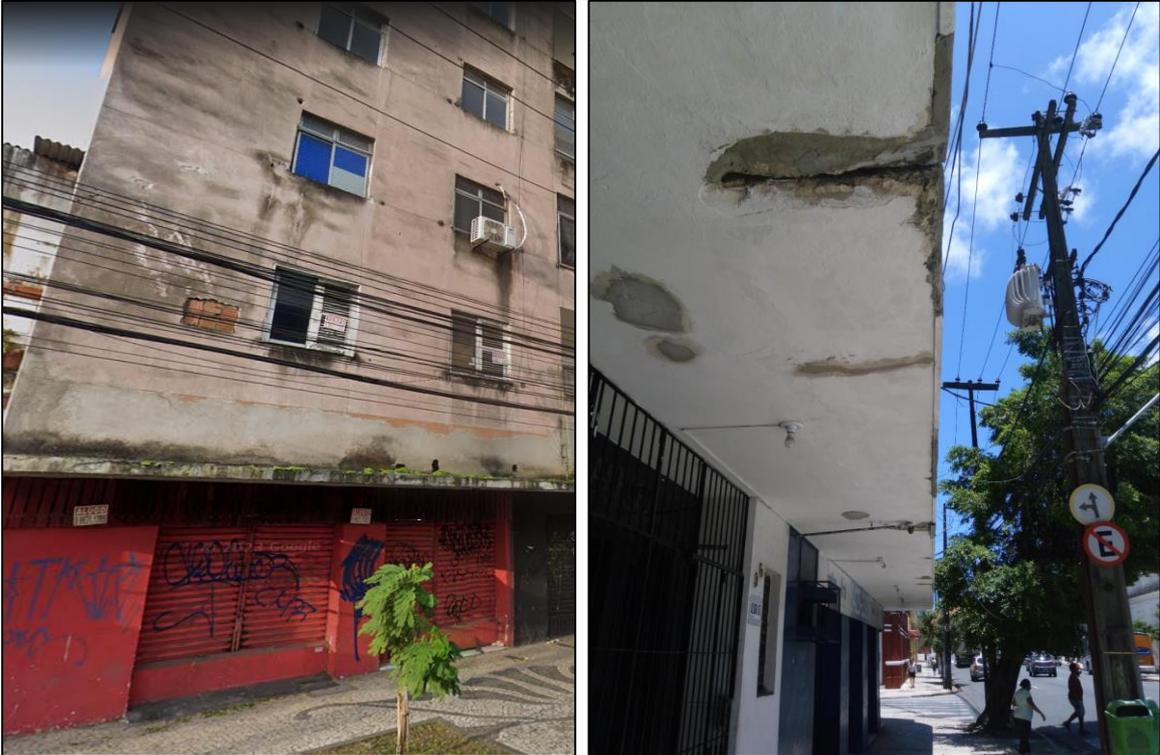
TIPO DE EDIFICAÇÃO	Mista
MANIFESTAÇÕES PATOLÓGICAS	Umidade
	Sobrecarga
	Fissura
	Manchas (bolor e/ou limo)
	Descolamento do revestimento
	Desplacamento ou esfoliação
PATAMAR DE URGÊNCIA	Prioridade 1
TIPO DE MANUTENÇÃO NECESSÁRIA	Corretiva

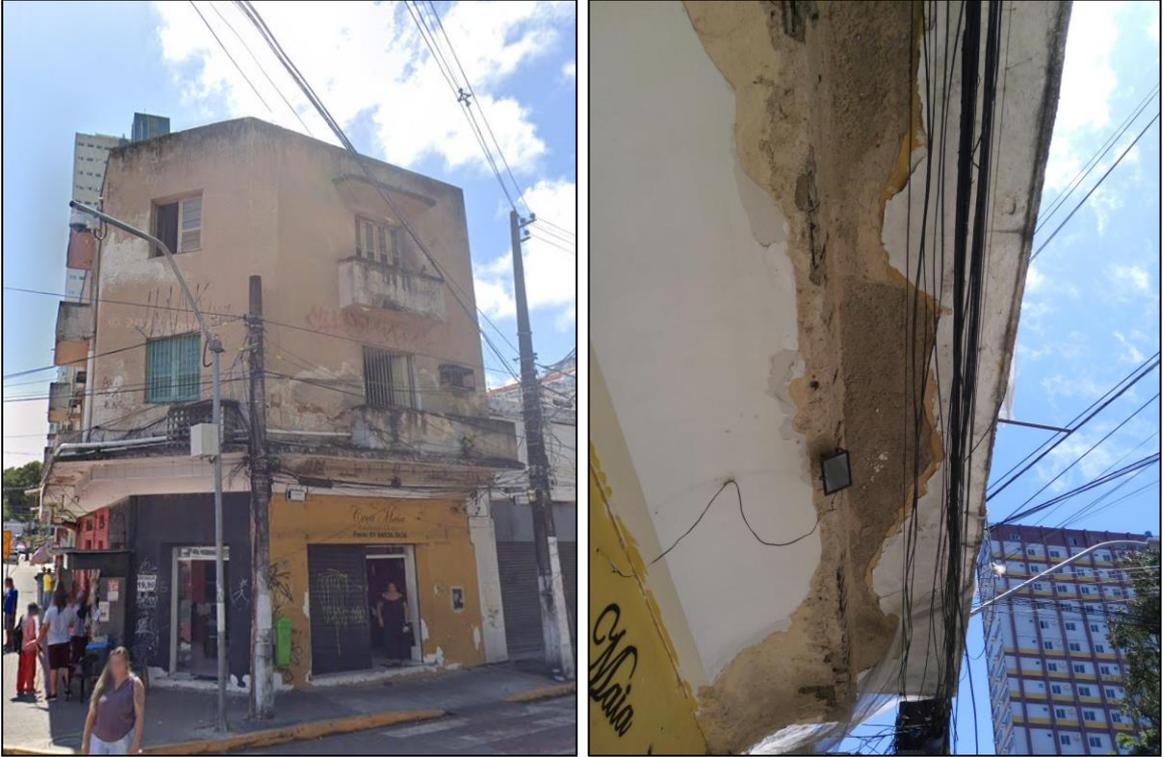
TIPO DE EDIFICAÇÃO	Mista
MANIFESTAÇÕES PATOLÓGICAS	Sobrecarga
	Umidade
	Fissura
	Corrosão
	Eflorescência
	Manchas (bolor e/ou limo)
	Descolamento do revestimento
	Desplacamento ou esfoliação
PATAMAR DE URGÊNCIA	Prioridade 1
TIPO DE MANUTENÇÃO NECESSÁRIA	Corretiva

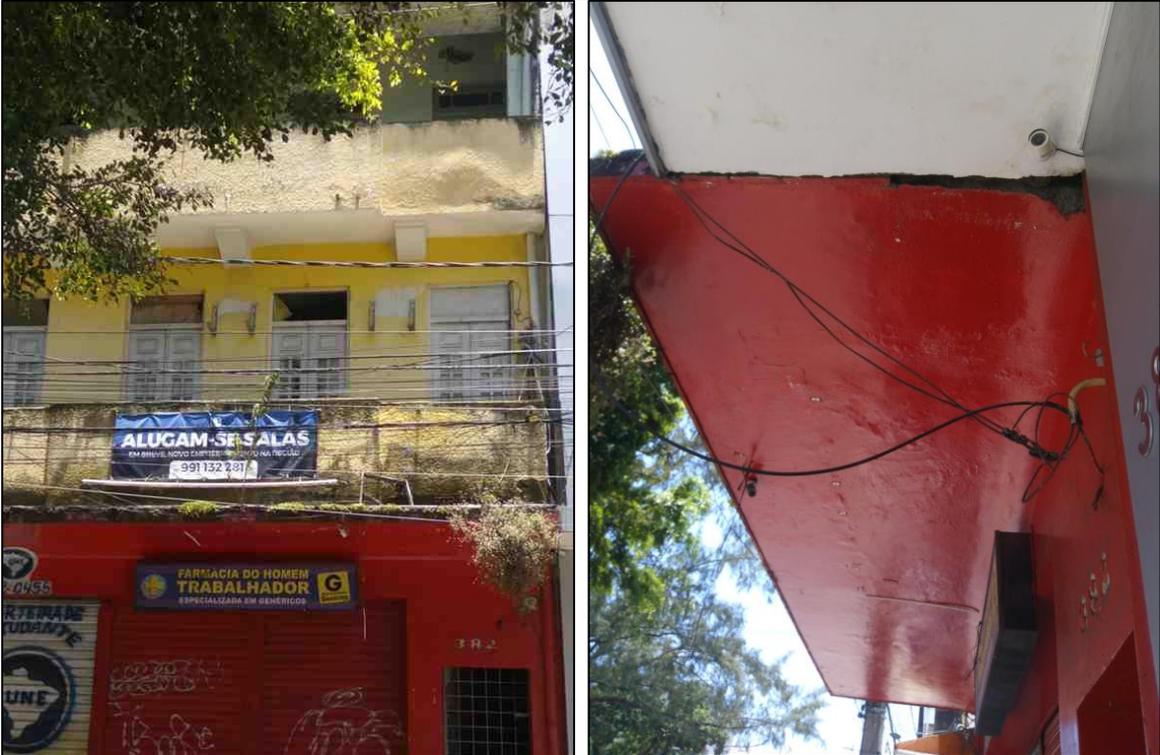
TIPO DE EDIFICAÇÃO	Mista
MANIFESTAÇÕES PATOLÓGICAS	Umidade
	Sobrecarga
	Manchas (bolor e/ou limo)
PATAMAR DE URGÊNCIA	Prioridade 3
TIPO DE MANUTENÇÃO NECESSÁRIA	Corretiva

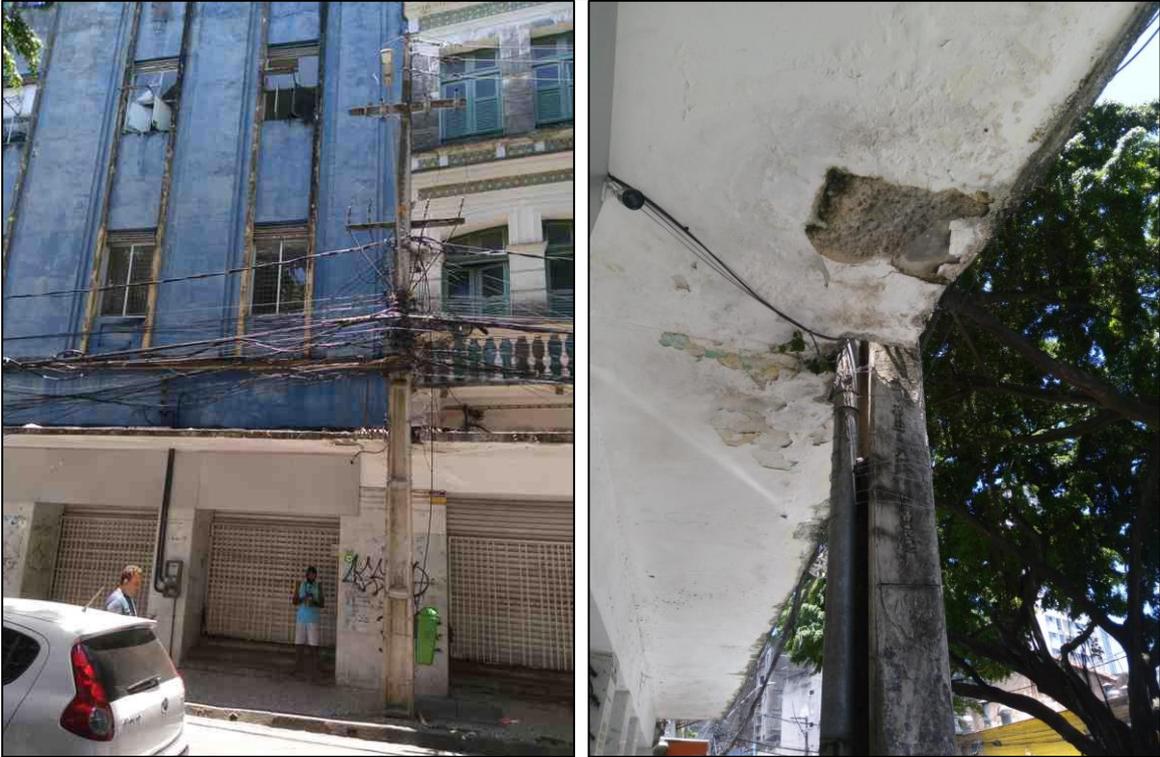
TIPO DE EDIFICAÇÃO	Mista
MANIFESTAÇÕES PATOLÓGICAS	Umidade
	Fissura
	Sobrecarga
	Eflorescência
	Manchas (bolor e/ou limo)
	Descolamento do revestimento
	Deslocamento ou esfoliação
PATAMAR DE URGÊNCIA	Prioridade 1
TIPO DE MANUTENÇÃO NECESSÁRIA	Corretiva

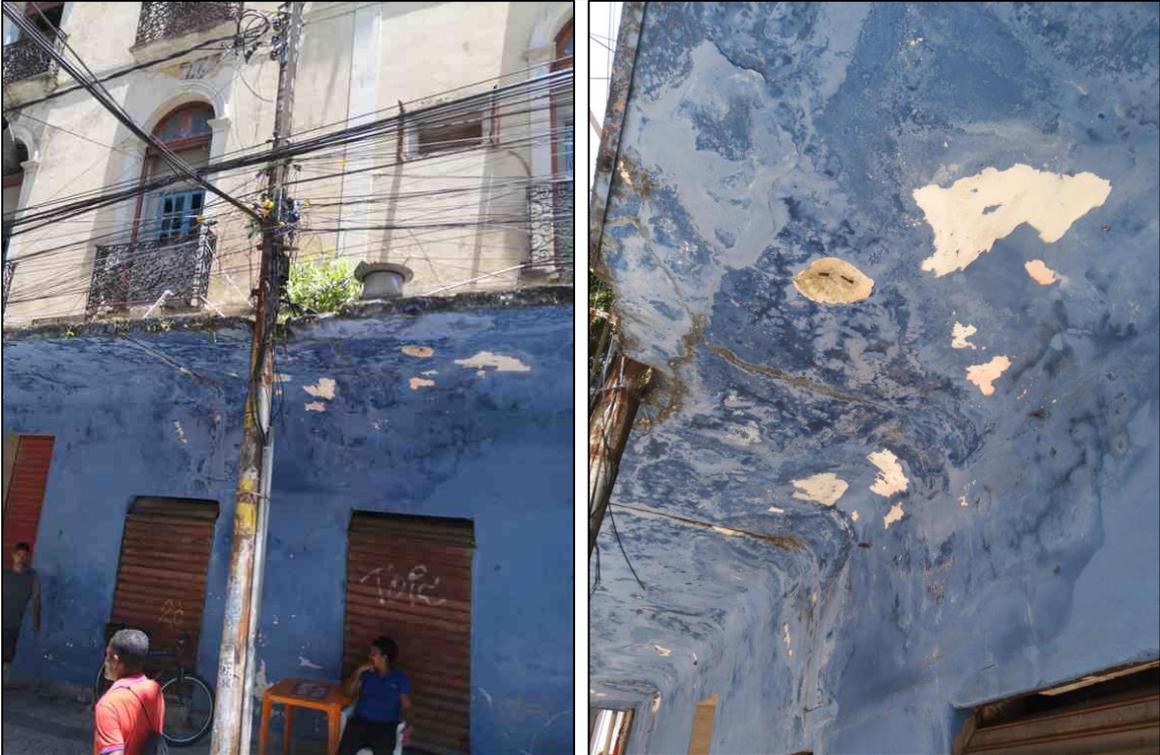
TIPO DE EDIFICAÇÃO	Mista
MANIFESTAÇÕES PATOLÓGICAS	Umidade
	Sobrecarga
	Fissura
	Corrosão
	Eflorescência
	Manchas (bolor e/ou limo)
	Descolamento do revestimento
	Desplacamento ou esfoliação
PATAMAR DE URGÊNCIA	Prioridade 1
TIPO DE MANUTENÇÃO NECESSÁRIA	Corretiva

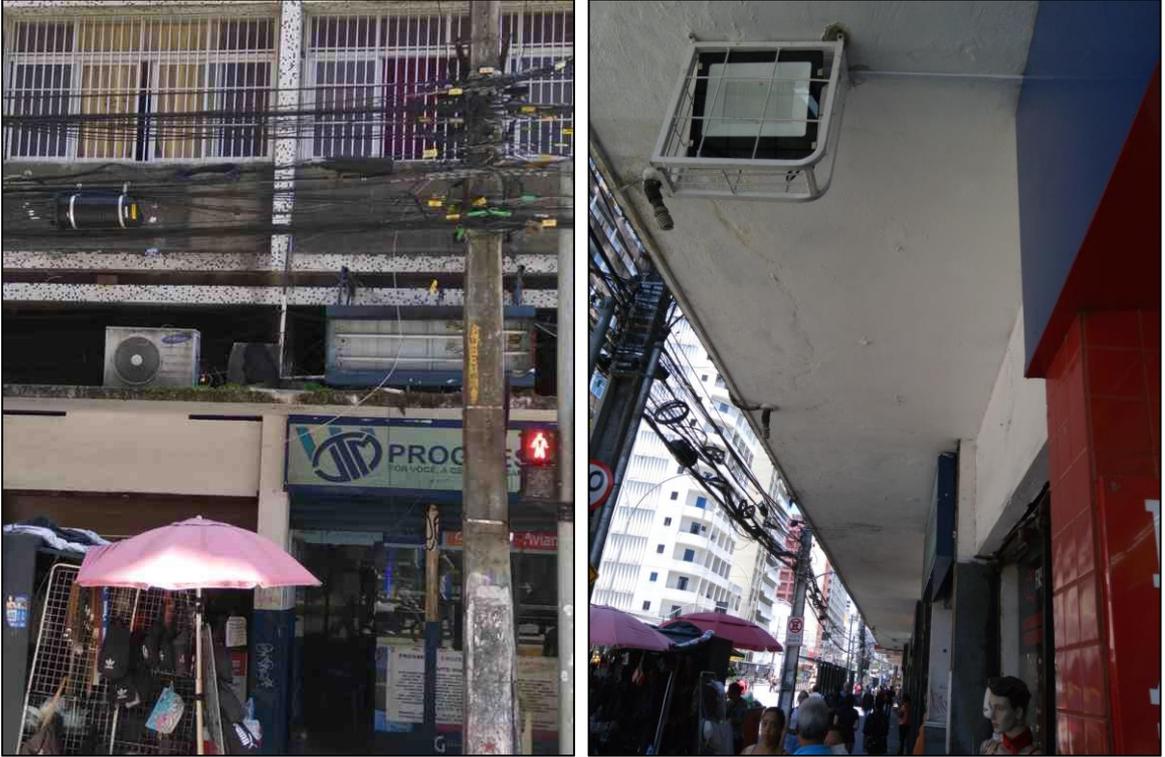
TIPO DE EDIFICAÇÃO	Mista
MANIFESTAÇÕES PATOLÓGICAS	Umidade
	Sobrecarga
	Fissura
	Eflorescência
	Manchas (bolor e/ou limo)
PATAMAR DE URGÊNCIA	Prioridade 1
TIPO DE MANUTENÇÃO NECESSÁRIA	Corretiva

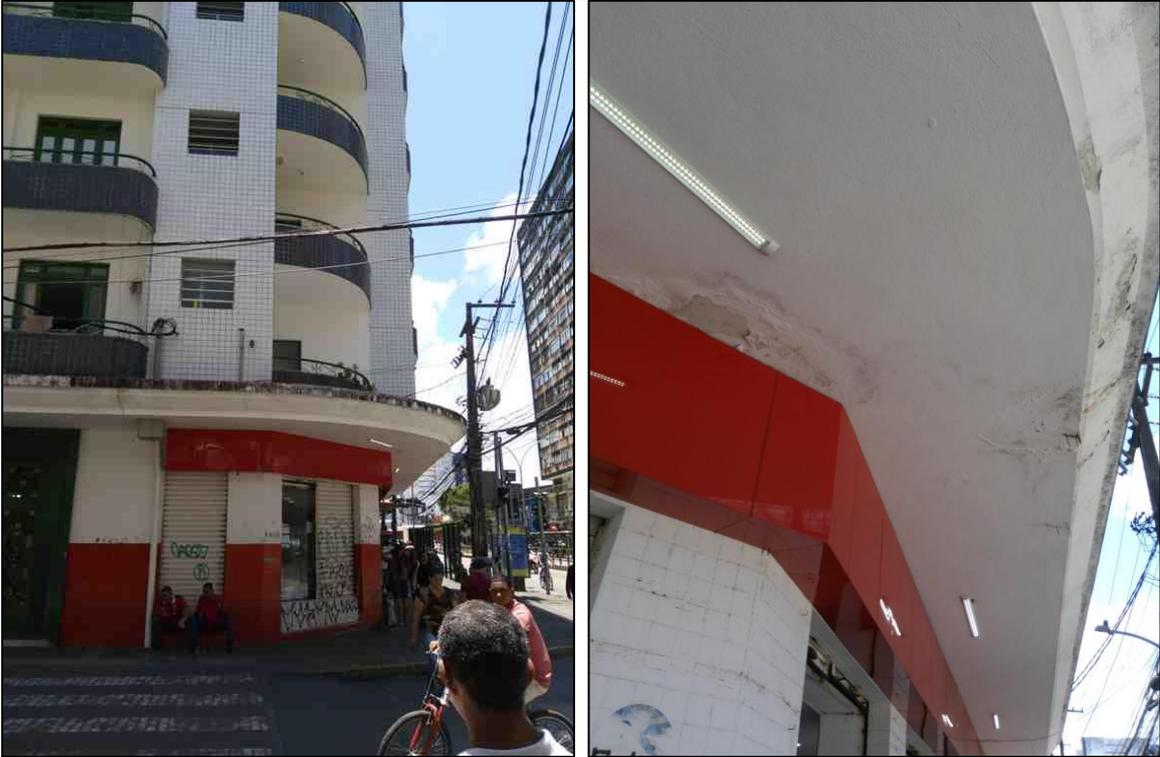
TIPO DE EDIFICAÇÃO	Mista
MANIFESTAÇÕES PATOLÓGICAS	Umidade
	Sobrecarga
	Eflorescência
	Manchas (bolor e/ou limo)
	Descolamento do revestimento
PATAMAR DE URGÊNCIA	Prioridade 1
TIPO DE MANUTENÇÃO NECESSÁRIA	Corretiva

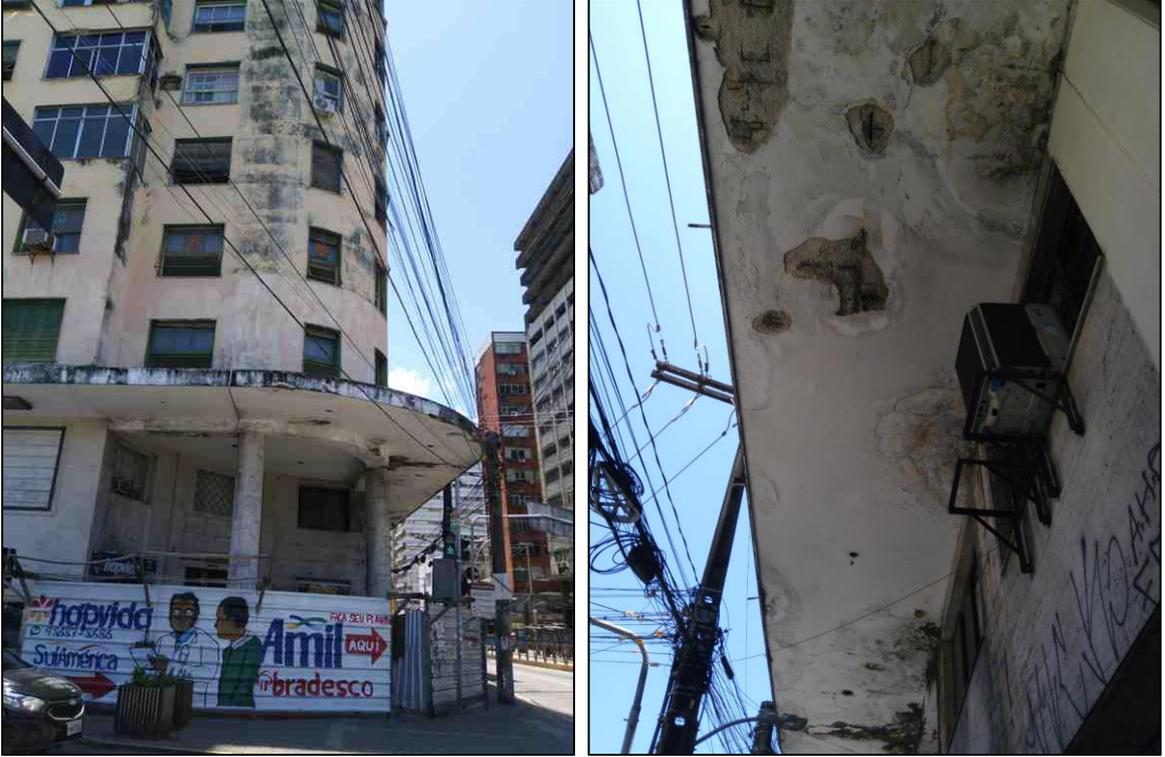
TIPO DE EDIFICAÇÃO	Mista
MANIFESTAÇÕES PATOLÓGICAS	Umidade
	Sobrecarga
	Corrosão
	Fissura
	Eflorescência
	Manchas (bolor e/ou limo)
	Descolamento do revestimento
	Desplacamento ou esfoliação
PATAMAR DE URGÊNCIA	Prioridade 1
TIPO DE MANUTENÇÃO NECESSÁRIA	Corretiva

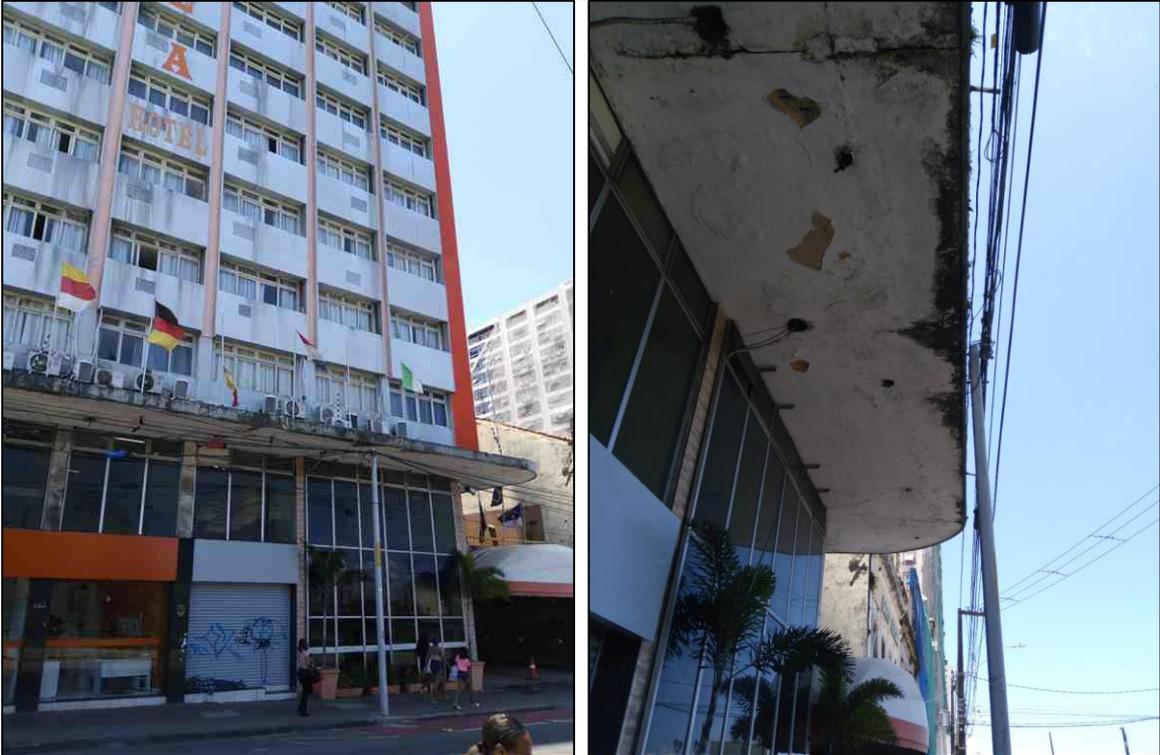
TIPO DE EDIFICAÇÃO	Mista
MANIFESTAÇÕES PATOLÓGICAS	Umidade
	Sobrecarga
	Corrosão
	Fissura
	Eflorescência
	Manchas (bolor e/ou limo)
	Descolamento do revestimento
	Desplacamento ou esfoliação
PATAMAR DE URGÊNCIA	Prioridade 1
TIPO DE MANUTENÇÃO NECESSÁRIA	Corretiva
