CENTRO UNIVERSITÁRIO BRASILEIRO  
BACHARELADO EM ENGENHARIA CIVIL

## **PATOLOGIAS EM VIGAS DE CONCRETO ARMADO**

Trabalho apresentado ao Centro Universitário Brasileiro – UNIBRA, como requisito parcial para obtenção do título de Bacharel em Engenharia Civil.

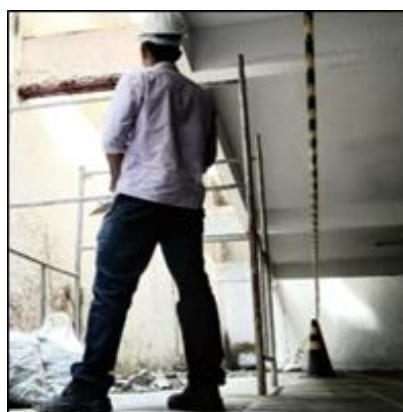
**Figura 1:** Vistoria de Imóvel localizado no bairro de Boa Viagem, Recife-PE.

Durante a inspeção, no estacionamento do imóvel avaliado (Figura 1), foram observadas manifestações patológicas significativas nas vigas de concreto armado. A elevada agressividade do composto oxidante causou a oxidação das armaduras de aço, resultando no deslocamento do concreto nas vigas.

A continuidade do processo de deterioração pode levar ao aumento do volume de oxidação, intensificando o deslocamento do concreto e, eventualmente, causando falhas mais graves, por isso, é fundamental monitorar a evolução dessas manifestações patológicas ao longo do tempo.

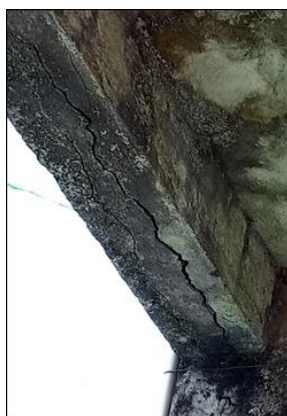
A estrutura foi construída há algumas décadas. Na vistoria realizada em 2023, observou-se a presença de patologias tanto na parte externa quanto na parte interna da estrutura. Parte das constatações deve-se ao grau avançado de rachaduras, fissuras e destacamentos no concreto armado das vigas e nos pilares adjacentes. Tais patologias ocorreram, em parte, pelo fato de a estrutura estar localizada em área externa e sem cobertura, tornando-se suscetível às intempéries e aos danos provocados pelas chuvas, bem como aos esforços e tensões decorrentes da carga aplicada sobre a laje de concreto e os pilares que sustentam uma caixa d'água com capacidade de 5 mil litros. Essa caixa d'água também apresenta sinais de deterioração biológica, com surgimento de bolores e mofo.

**Figura 7:** Manifestação patológica em viga de concreto armado.

No estudo de caso analisado, observou-se que as fissuras e trincas presentes nas vigas de concreto armado apresentavam indícios claros de corrosão, possivelmente causadas por ataques de sulfatos presentes no ambiente. Além disso, constatou-se a utilização de concreto de baixa resistência, inadequado para suportar as condições agressivas da zona de respingos de maré.

Tendo isso em vista, foi planejada, como medida de intervenção, a retirada do reboco que reveste as vigas e os pilares da estrutura, bem como a remoção do concreto da parte externa das armaduras, deixando-as expostas e possibilitando a aplicação do produto necessário para o tratamento.

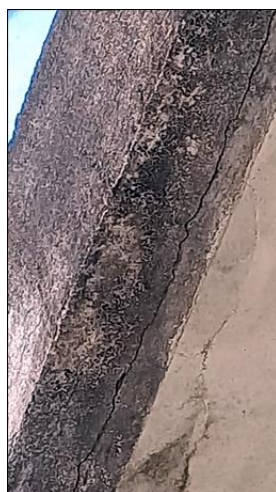
**Figura 8:** Manifestação patológica em uma viga próxima.

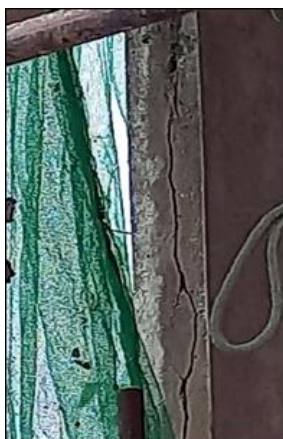
Também foram encontradas manifestações patológicas semelhantes em alguns pilares do imóvel, como mostram as figuras abaixo:

**Figura 8:** Rachadura vertical estrutural em pilar.

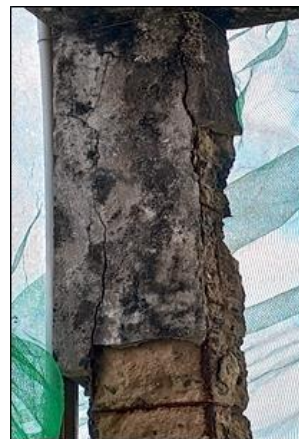
**Figura 9:** Deslocamento em pilar.

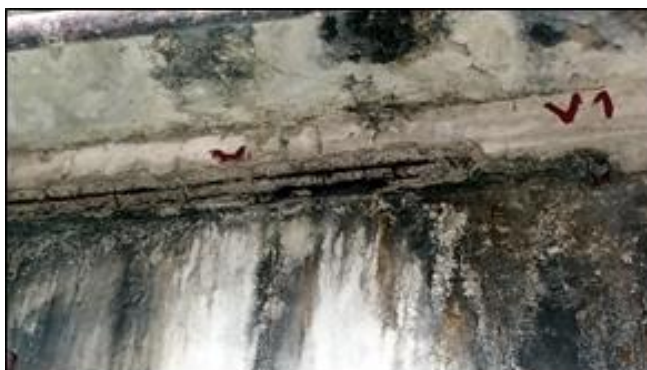
**Figura 14:** Viga com armadura exposta antes do tratamento.

As figuras abaixo mostram mais um processo de tratamento de uma viga de concreto armado afetada pela corrosão de suas armaduras:
