**CAMINHOS PARA A INCLUSÃO URBANA:**  
**Anteprojeto urbano - Rua das Calçadas, Recife - PE**

Trabalho de Graduação apresentado ao Centro Universitário Brasileiro – UNIBRA, como requisito parcial para obtenção do título de Bacharel em Arquitetura e Urbanismo.

## **Estudo de caso: Rua das Calçadas, Recife PE**

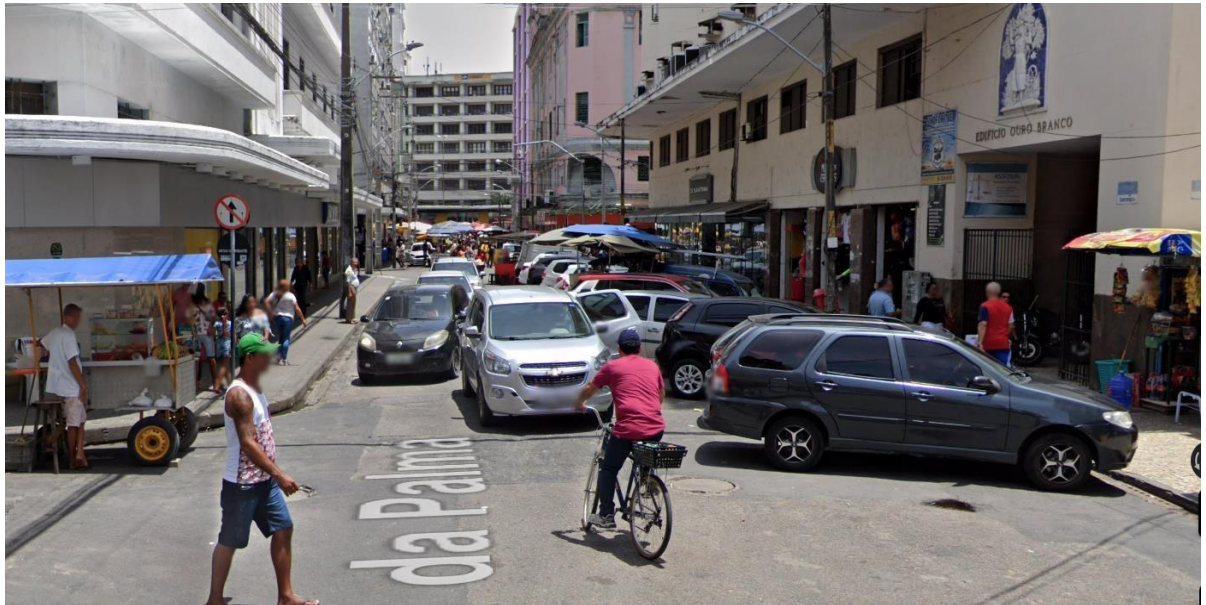
**FIGURA 05:** Rua da Palma antes da intervenção.

A Rua da Palma está localizada na área central do Recife, no bairro de Santo Antônio, é uma rua comercial muito movimentada com grande fluxo de pessoas e veículos motorizados, seja de pequeno porte como o de grande porte os caminhões que realizam a operação de carga e descarga. Era nítido que mais da metade da rua era restrita apenas ao uso de automóveis, tanto para transitarem quanto para estacionamento, como pode ser observado na figura 05.

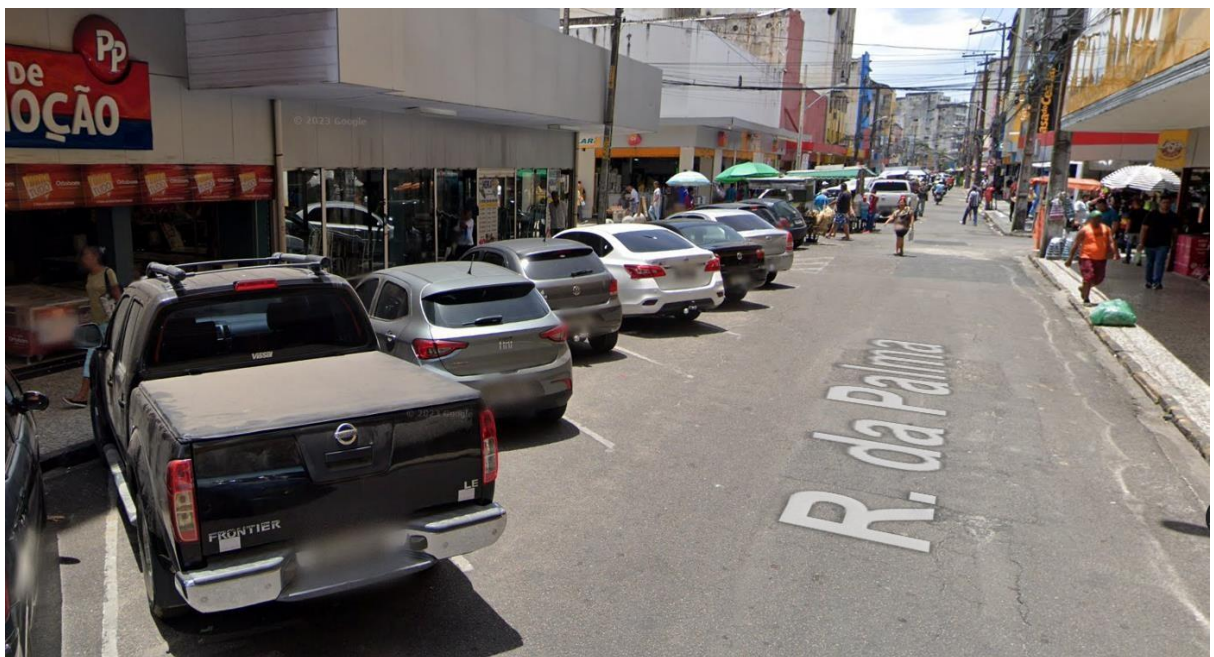
**FIGURA 06:** Rua da Palma antes da intervenção.

A figura 06 evidencia algo bastante comum durante todo o percurso da rua, carros estacionados obstruindo boa parte da área de circulação, um estacionamento totalmente desordenado que acabava trazendo transtorno ao invés de solução.

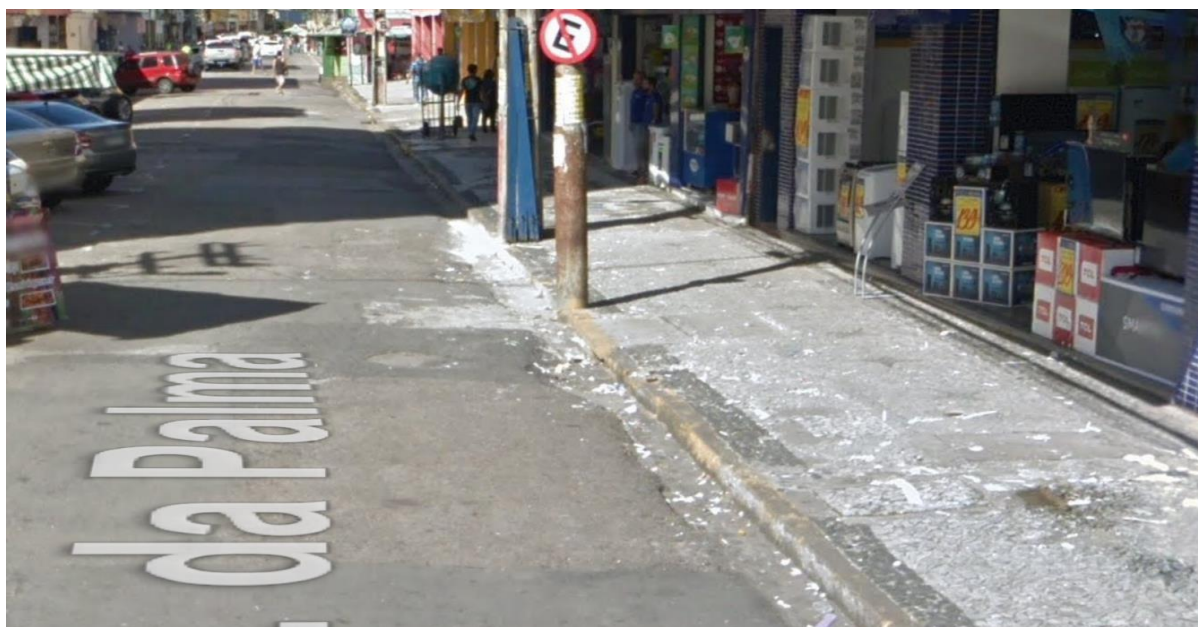
**FIGURA 07:** Rua da Palma antes da intervenção.

A péssima pavimentação da rua também contribuía para dificultar a locomoção dos pedestres, o que não era atrativo para o comércio local e acabava deixando a desejar no quesito de desenvolvimento socioeconômico. Figura 07.

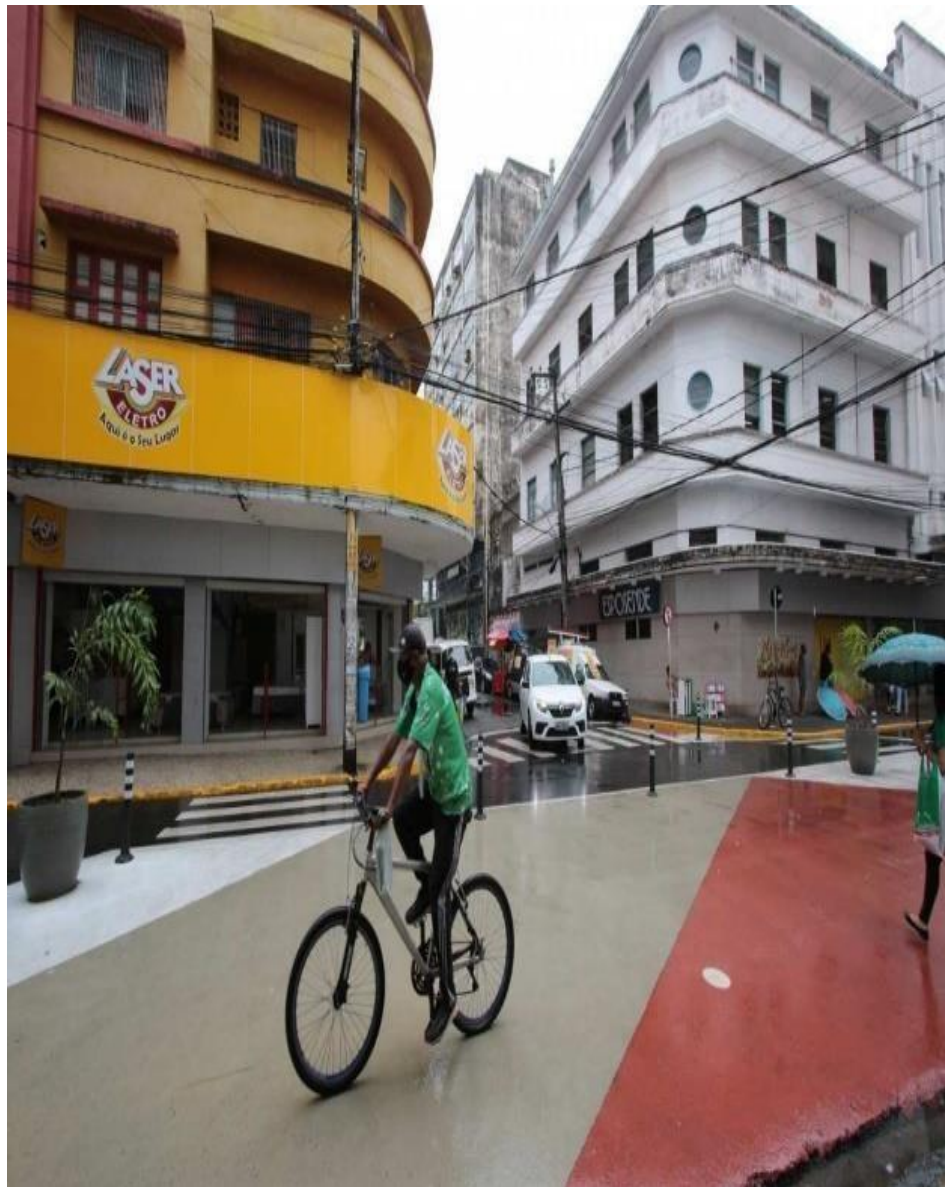
**FIGURA 09:** Rua da Palma após a intervenção.

**Aprimoramento da mobilidade:** A requalificação incluiu a ampliação de mais de mil metros quadrados para percursos a pé, proporcionando mais espaço para pedestres e ciclofaixas, tudo isso aliado ao reordenamento do tráfego para facilitar a circulação. Figura 09.

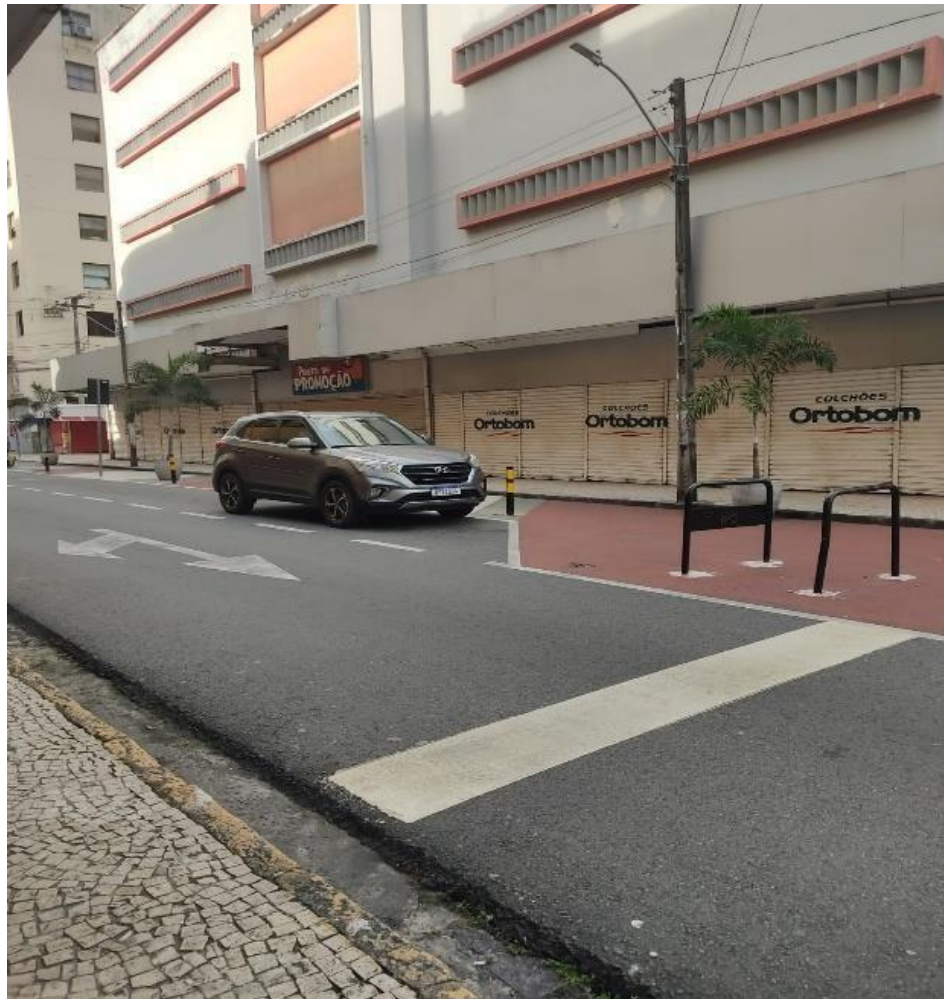
**FIGURA 10:** Rua da Palma após a intervenção

**Incentivo à revitalização econômica:** Apoio para a renovação dos estabelecimentos comerciais já existentes e a atração de novos empreendimentos. Figura 10.

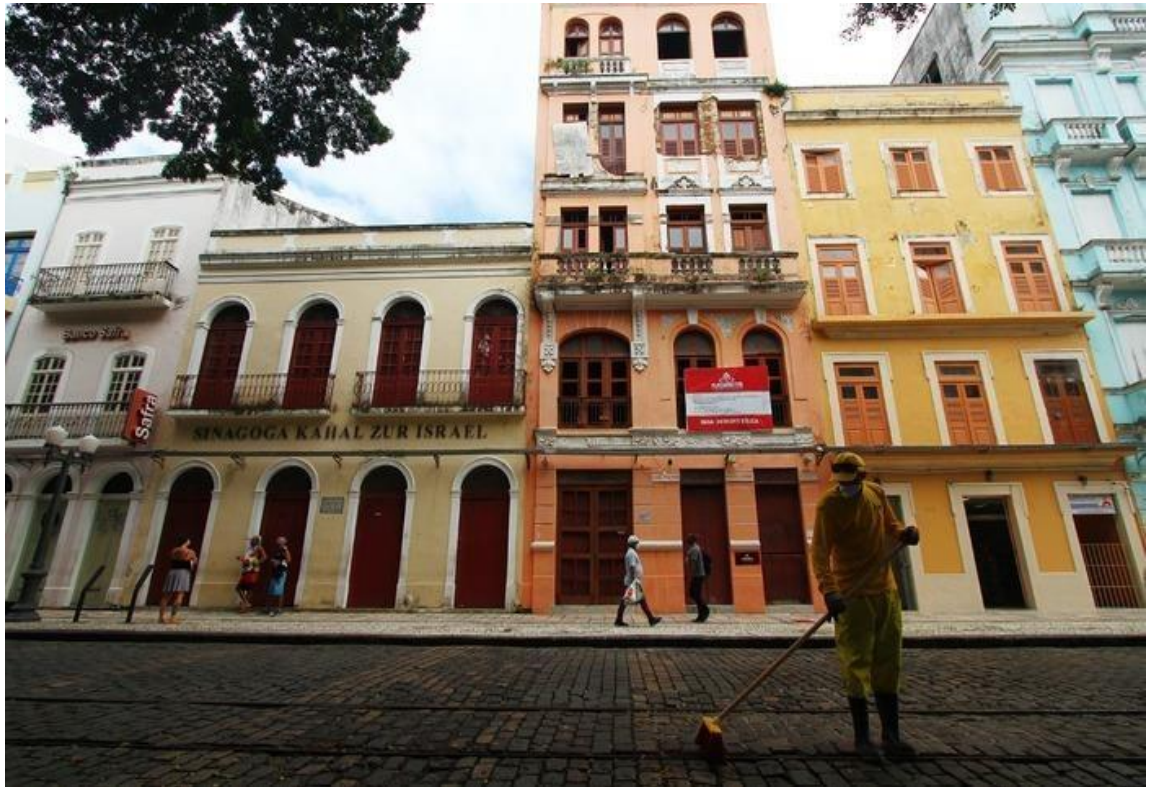
**FIGURA 14:** Rua do Bom Jesus antes da intervenção.

Antes das recentes intervenções, a Rua do Bom Jesus era focada no tráfego de carros, menos acolhedora para pedestres. A presença frequente de carros tornava o ambiente menos seguro e agradável para as pessoas que caminhavam, dificultando atividades ao ar livre e culturais. As ruas estreitas impactavam a circulação, especialmente para aquelas com limitações de movimento. O fluxo de carros também resultou em um cenário mais barulhento e menos propício para eventos culturais. Como mostra a figura 14.

Para mudar essa situação, houve a ampliação das calçadas e a limitação do trânsito de veículos, voltando a tornar uma rua mais atraente, protegida e agradável para pedestres e visitantes. A intervenção também buscou promover a preservação do patrimônio histórico e cultural da região, facilitando a visita a pontos turísticos importantes. Essas mudanças visam estimular a experiência urbana, o turismo cultural e promover o uso dos espaços públicos para atividades de lazer e cultura ao ar livre.

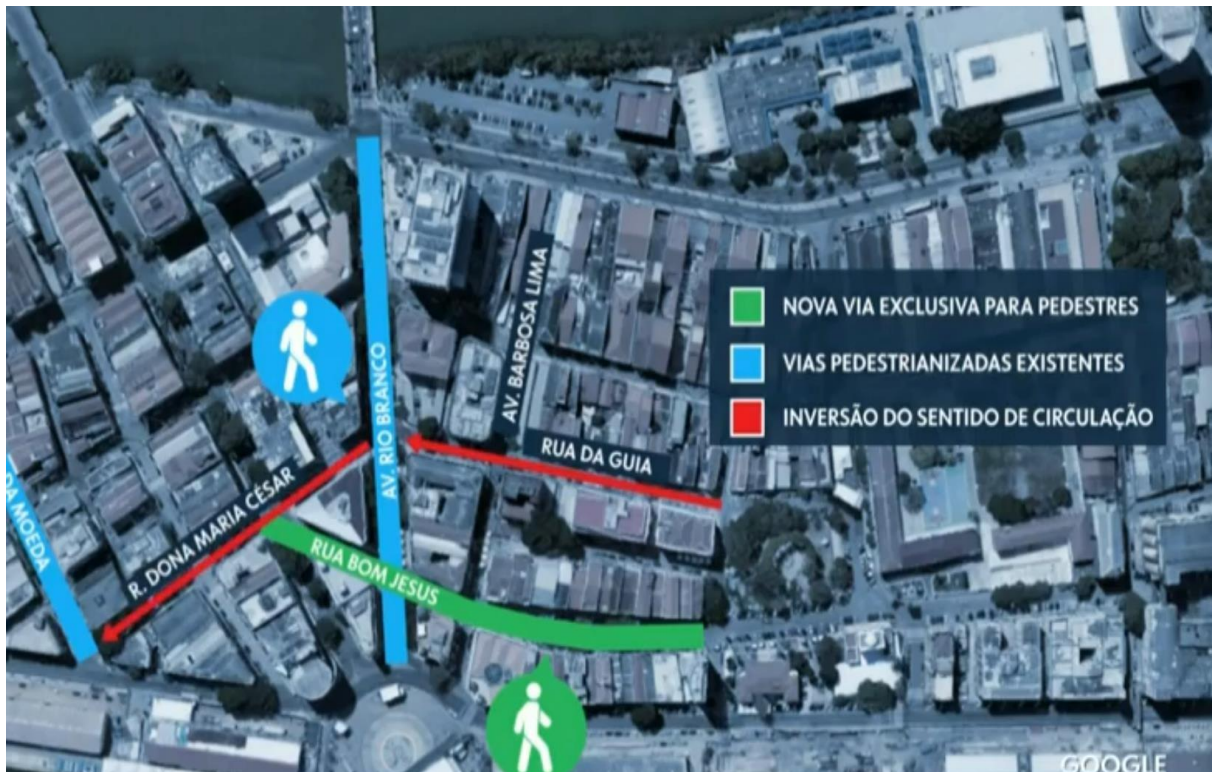
**FIGURA 15:** Rua Bom Jesus plano de intervenção.

No começo dos anos 2000, a revitalização da rua fez parte do plano de requalificação do Recife Antigo. A intenção era converter a região em um centro cultural e turístico. A renovação atraiu a ampliação das calçadas, espaços de convívio e a transformação da Sinagoga Kahal Zur Israel em um espaço cultural e museu reaberto. As renovações ao longo do tempo não apenas mantiveram a valiosa história da Rua do Bom Jesus, mas também contribuíram para o seu crescimento econômico e turístico. A rua se transformou em um lugar animado, com cafeterias, restaurantes, galerias de arte e eventos culturais que atraem moradores e visitantes. (Moraes, Katarina. JC. 2021). Veja na figura 15

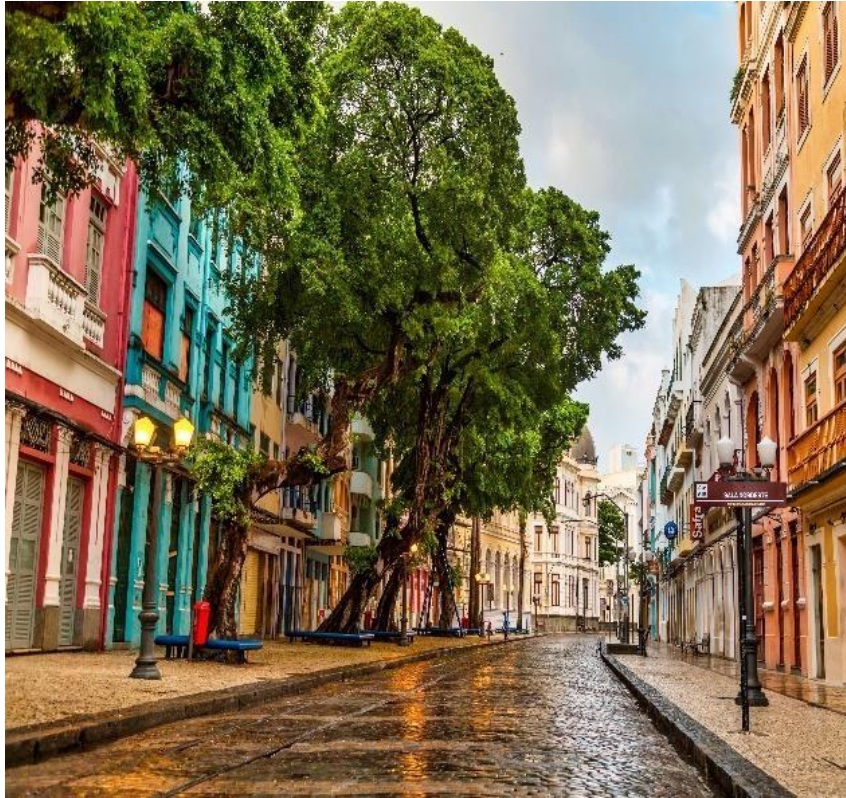
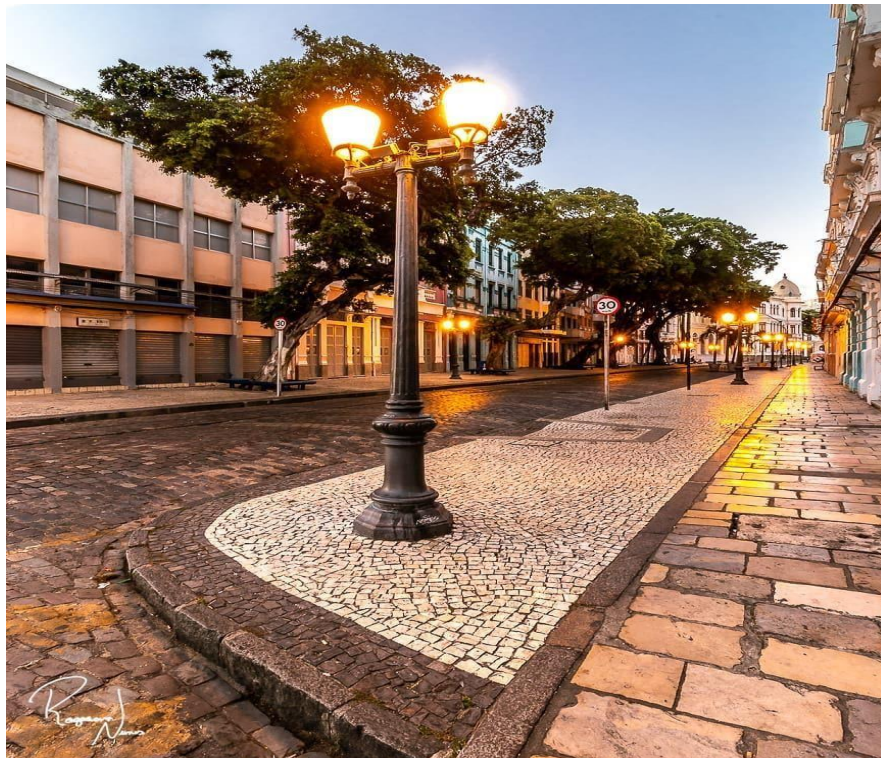
A priorização da acessibilidade a pé proporcionará aos visitantes e moradores que tenham alguma deficiência ou baixa mobilidade, a oportunidade de explorar a região, que inclui a Avenida Marquês de Olinda até a Praça Artur Oscar, sem as restrições causadas pelos veículos automóveis. Durante o passeio, será possível apreciar as construções históricas e culturais presentes por lá. Figura 16 e 17.

**FIGURA 16:** Rua Bom Jesus após a intervenção.

**FIGURA 17:** Rua Bom Jesus após a intervenção.

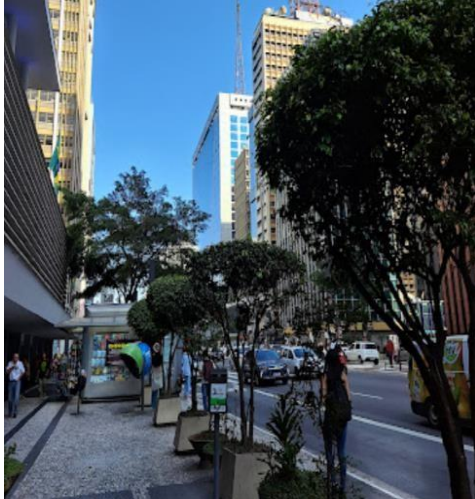
**FIGURA 19:** Av. Paulista Antes da reforma **FIGURA 20:** Av. Paulista Antes da reforma

Antes da reforma de 2015, a Avenida Paulista possuía calçadas estreitas que dificultavam a circulação de pedestres e a acessibilidade, sobretudo para pessoas com mobilidade reduzida. Obstáculos como postes e lixeiras contribuíam para um ambiente pouco acolhedor. Como mostram as figuras 19 e 20.

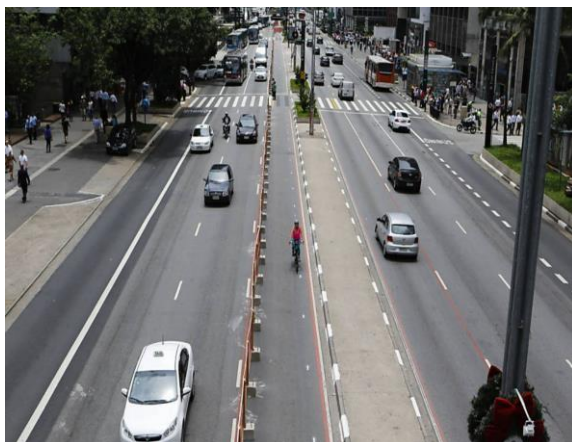
A ausência de estrutura para os ciclistas levava à mistura com o tráfego, gerando riscos à segurança dos ciclistas. O intenso fluxo de veículos resultava em congestionamentos e altos índices de poluição do ar e sonora. Além disso, a avenida carecia de áreas públicas e locais de convivência, sendo vista apenas como um espaço de passagem. Como mostram as figuras 21 e 22.

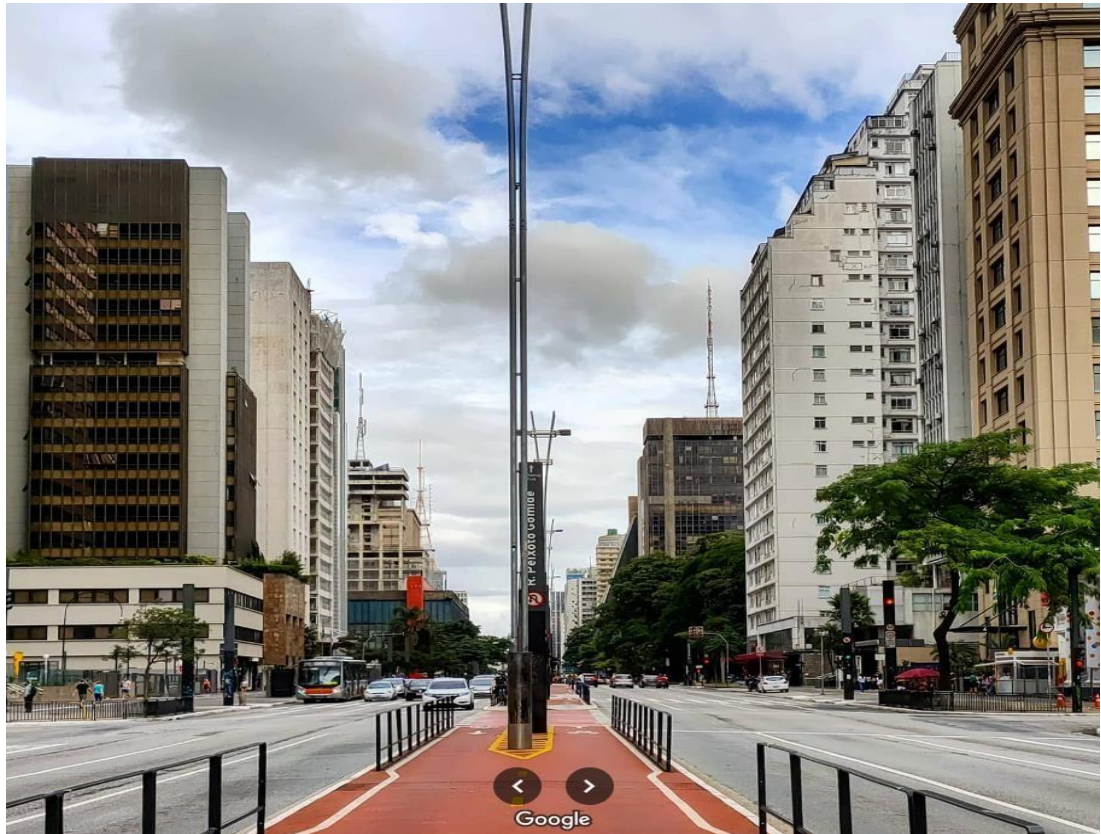
**FIGURA 24:** Av. Paulista, após a intervenção

Essas melhorias na Avenida Paulista após a intervenção de 2015 são um exemplo de como intervenções urbanas bem planejadas podem transformar o espaço público, promovendo a acessibilidade, segurança, sustentabilidade e integração social. Como mostram as figuras 24 e 25.

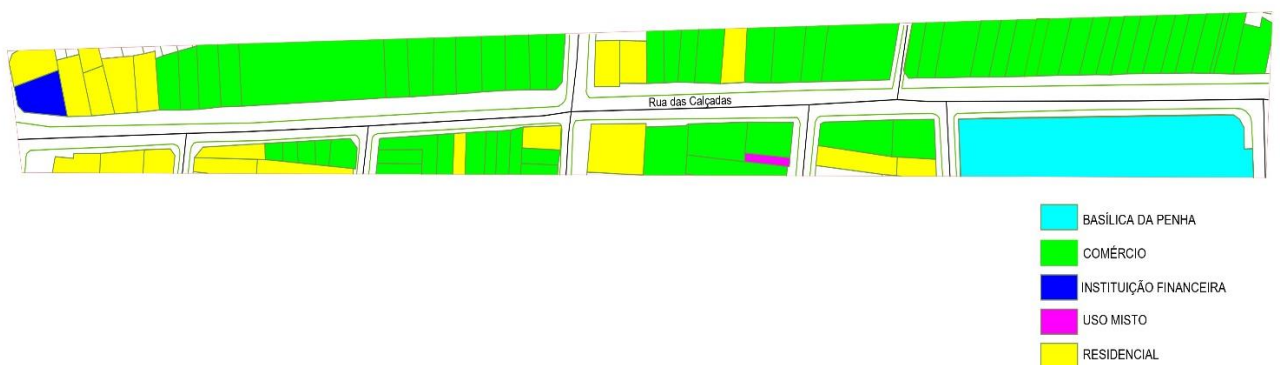
**FIGURA 29:** Mapa de uso e ocupação da área.

A rua comercial conhecida como Rua das Calçadas destaca-se por abrigar uma variedade significativa de lojas, serviços e estabelecimentos voltados para o comércio popular. A intensa atividade econômica nessa região a transforma em um importante polo comercial do bairro de São José, atraindo diariamente um grande número de consumidores. Além disso, é possível encontrar prédios com múltiplos usos, nos quais andares superiores costumam ser destinados a moradias ou escritórios, enquanto as lojas e serviços ocupam o térreo. Essa estrutura demonstra a ligação entre as atividades comerciais e a rotina dos residentes e trabalhadores locais. Mapa de uso Ocupação, figura 29.

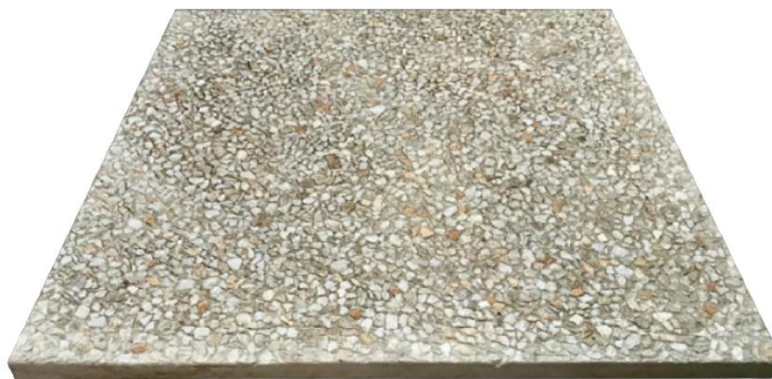
**FIGURA 33.** Piso Fulget Palha

técnicas que visam melhorar a acessibilidade, o conforto e a funcionalidade do espaço, atendendo às necessidades de pedestres e respeitando as características locais. A pavimentação foi revitalizada e nivelada, utilizando um piso cimentício com revestimento em fulget, garantindo durabilidade e estética. O Piso Fulget consiste em uma mistura granulada de mármore, quartzo ou granito, combinada com cimento ou resina. É especialmente indicado para áreas externas devido à sua durabilidade e capacidade de resistir às condições climáticas adversas e ao desgaste. Sua versatilidade o torna uma escolha popular em projetos de arquitetura. Veja na figura 33.
