**DIMENSIONAMENTO DE PAVIMENTO FLEXÍVEL PELO MÉTODO MEDINA:
estudo de caso na Rodovia PE-001 no município de Itamaracá-PE**

Trabalho de conclusão de curso apresentado à Disciplina TCC II do Curso de Engenharia Civil do Centro Universitário Brasileiro - UNIBRA, como parte dos requisitos para conclusão do curso.

DIMENSIONAMENTO DE PAVIMENTO FLEXÍVEL PELO MÉTODO MEDINA: estudo de caso na Rodovia PE-001 no município de Itamaracá-PE

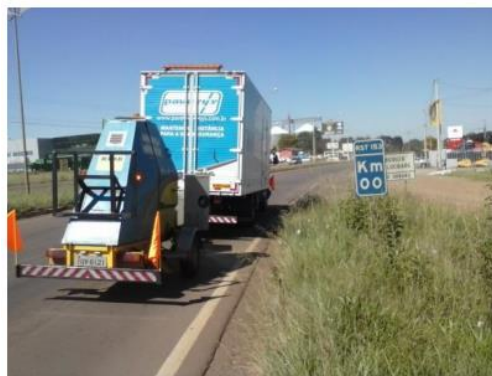
Figura B – Equipamento FWD

Segundo o Manual de Utilização do Programa MeDiNa (FRANCO; MOTTA, 2020), o software BackMeDiNa trata-se de um programa utilizado no auxílio da retroanálise de bacias deflectométricas obtidas através do equipamento FWD (Falling Weight Deflectometer) - deflectômetro de impacto projetado para simular o efeito da passagem da carga de um veículo nas condições de tráfego reais – desenvolvido para agregar nos programas BackMeDiNa e AEMC, conforme apresentado na Figura A e B.

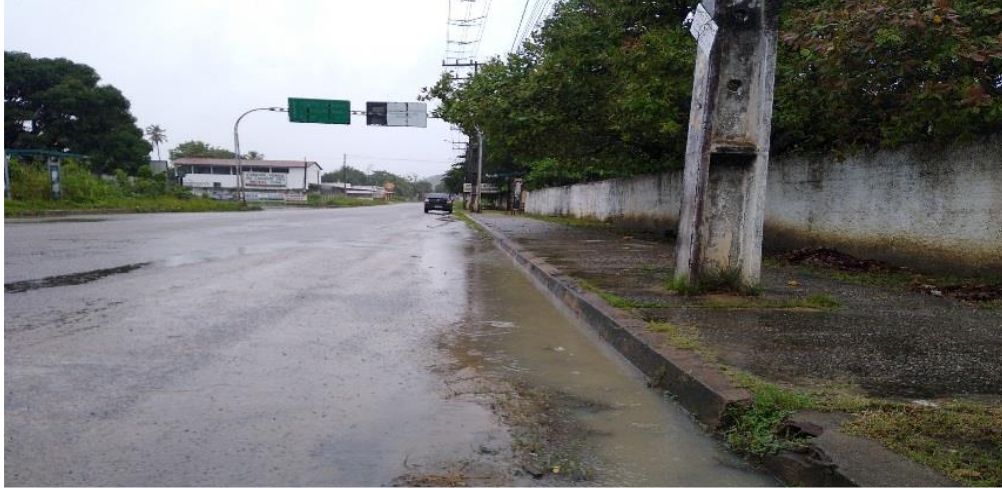
Figura E – Acúmulo de água por sistema de escoamento ineficiente

Com foi possível observar nas Figuras E, F, G e H, a rodovia apresenta sulcos erosivos na pista de rolamento causados por erosão fluvial. O sistema de drenagem é ineficiente, ou seja, o dispositivo não está exercendo sua função principal de captação e destinação de águas com eficiência. Foram observadas também erosões localizadas em pontos do pavimento causadas por desgaste natural do pavimento. Por fim, verificaram-se a existência de taludes com aproximadamente cinco metros de altura, que podem ser alvo de fenômenos da natureza gerando deslizamentos. Essa foram informações obtidas em visita técnica a campo, disponibilizado pela empresa concedente dos dados.

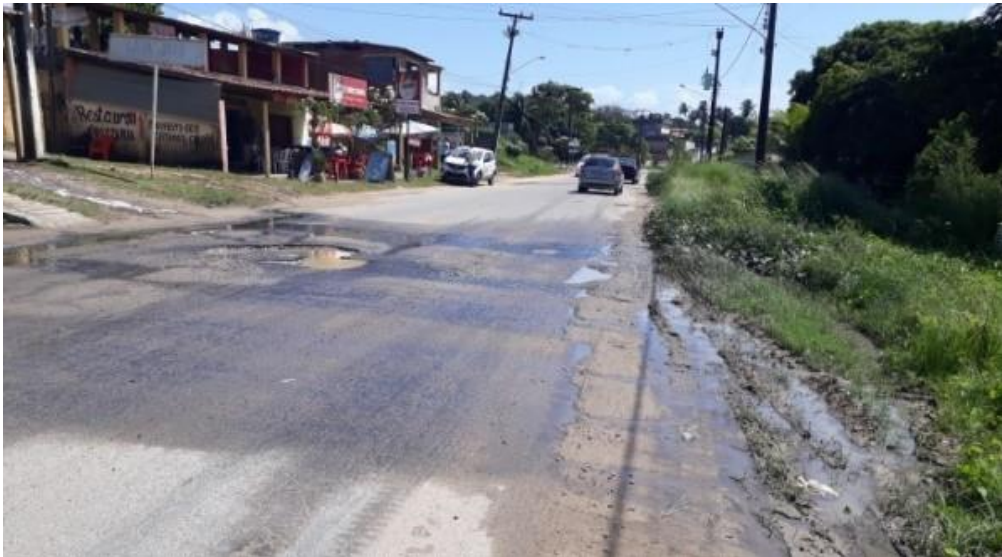
Figura F – Erosões no pavimento

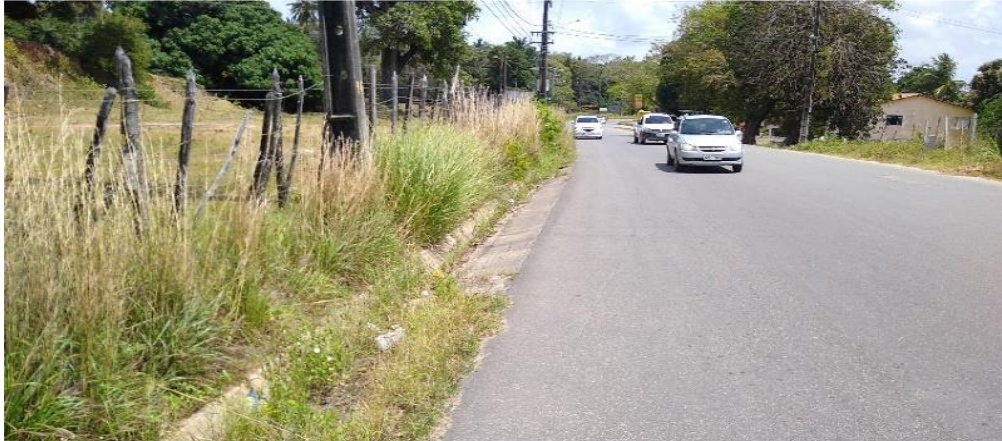
Figura G – Sarjetas obstruídas e inapropriadas

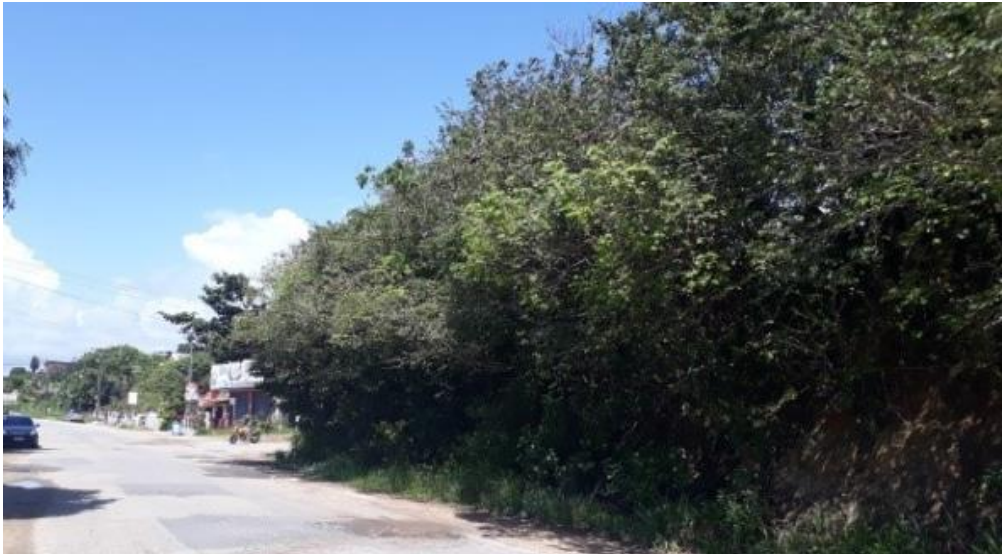
Figura H – Talude com aproximadamente 5 metros de altura
