CENTRO UNIVERSITÁRIO BRASILEIRO - UNIBRA
CURSO DE ENGENHARIA CIVIL

PRINCIPAIS PATOLOGIAS NO PAVIMENTO FLEXÍVEL E SUAS CAUSAS

Trabalho de conclusão de curso apresentado à
Disciplina TCC II do Curso de Engenharia Civil do
Centro Universitário Brasileiro - UNIBRA, como parte
dos requisitos para conclusão do curso.

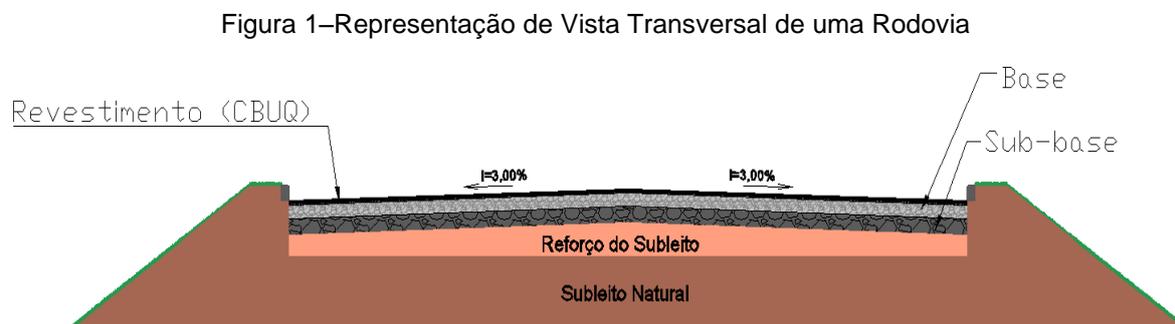
Sabendo que grande parte do Brasil é constituída por pavimento flexível, será abordado um pouco de como ele é constituído. Conforme citado anteriormente, o pavimento é dividido por camadas finitas, sendo elas: subleito, reforço do subleito, sub-base, base e revestimento, conforme demonstrado na figura 1:

Segundo Balbo (2016) o subleito será constituído de material natural sendo de corte do corpo da estrada ou por um material transportado e compactado (aterros). Após o subleito é necessário fazer a regularização do mesmo, a regularização não é necessariamente uma camada do pavimento, sendo uma operação que pode ser um corte do leito ou uma sobreposição, podendo ser uma camada de espessura variável (DNIT, 2006).

Feito a regularização do subleito é posto uma camada de solo, com intuito de melhorar a estrutura do pavimento, ganhando mais estabilidade, solo esse de áreas de jazidas ou empréstimos, tal etapa é levada em consideração às circunstâncias técnicas e econômicas, sendo assim posta conforme a necessidade, tal etapa é chamada de reforço do subleito (BALBO, 2016).

Segundo o (DNIT, 2006, p. 106) a sub-base é a camada que vem após a regularização sendo “complementar à base, quando por circunstâncias técnicas e econômicas não for aconselhável construir a base diretamente sobre regularização”.

Sendo uma das camadas mais importantes do pavimento, a base, é a camada responsável por resistir e distribuir os esforços do tráfego, geralmente à base é constituído por brita graduada simples (BGS), camada posta acima da sub-base conforme a necessidade, conforme descrita no DNIT, 2006.

Por último, vai o revestimento, sendo a camada que fica responsável pela impermeabilidade, resistir aos esforços gerados pelos veículos e ação do clima/tempo (DNIT, 2006).

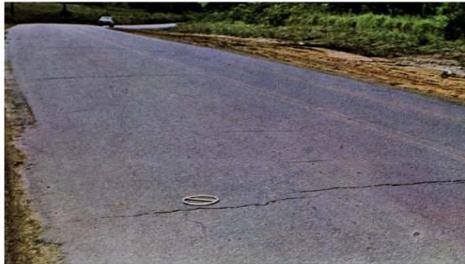
Figura 2 – Trinca Transversal

Conforme demonstrado na figura 2, trincas transversais são consideradas trinca isolada, pois, apresenta uma direção horizontal em relação ao eixo da via (DNIT, 2003).

Conforme o DNIT (2003) a trinca transversal pode ser dividida em trinca transversal curta, quando seu comprimento é menor que 1,00 m e trinca transversal longa, quando seu comprimento é maior que 1,00 m.

As trincas podem ocorrer devido às movimentações térmicas (contração x dilatação) que causam reflexão nas juntas, ocorrem também devido à ação desgastante do tráfego (SILVA, 2008).

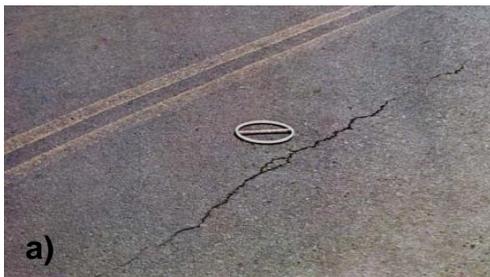
Figura 3a – Trinca Longitudinal Longa.

Trinca longitudinal também considerada uma trinca isolada, apresenta direção perpendicular ao eixo da via, possuindo uma divisão similar às trincas transversais, sendo assim dividida em trinca longitudinal curta quando seu comprimento for de até 1,00 m e trinca longitudinal longa quando seu comprimento for superior a 1,00 m (DNIT, 2003).

Suas principais causas são; variação extrema de temperatura, falhas executivas, recalques diferenciais e o envelhecimento de ligante asfáltico (BERNUCCI, 2008).

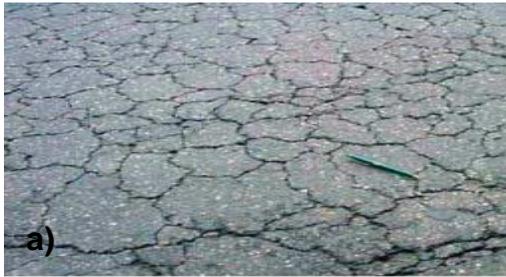
Figura 4a – Couro de Jacaré Sem Erosão

Trincas tipo Couro de Jacaré possuem trincas interligadas de modo uniforme sem direções específicas, podendo, ou não, apresentar erosão. Ganhou esse nome por sua aparência similar a pele de um jacaré (DNIT, 2003).

Ação da repetição de cargas do tráfego; ação climática – gradientes térmicos; envelhecimento do ligante e perda de flexibilidade seja pelo tempo de exposição seja pelo excesso de temperatura na usinagem; compactação deficiente do revestimento; deficiência no teor de ligante asfáltico; recalques diferenciais entre outros. (BERNUCCI, 2008, p. 418)

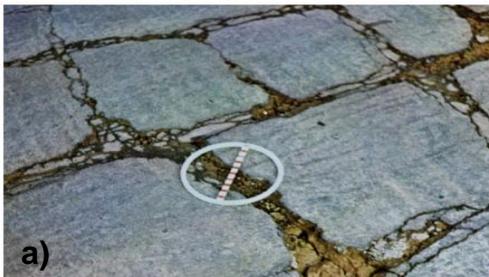
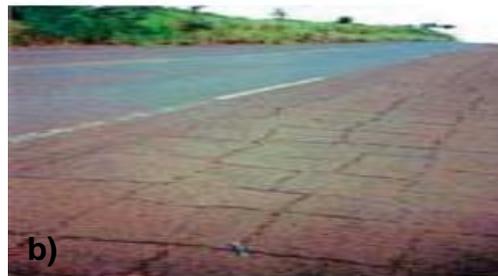
Figura 5a – Trincas de Blocos

Figura 5b – Trincas de Blocos Com Erosão

Como demonstrado nas figuras 5a e 5b, trincas de bloco podem, ou não apresentar erosão, sendo facilmente confundida com a trinca couro de jacaré, pelo seu formato quadrado/retangular. Segundo Pinto (2003), as trincas de bloco podem ocorrer em qualquer via, inclusive em locais com baixa movimentação de tráfego.

Como sugere Marilez (2001), tais trincas podem surgir com o enrijecimento da camada do revestimento asfáltico, outra causa provável é a utilização dos próprios solos tropicais sem tratamento.

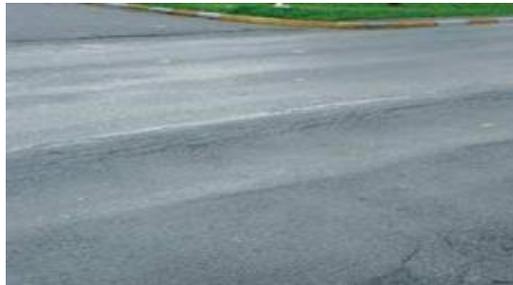
Figura 6 – Afundamento plástico da trilha de roda

Afundamento causado pela fluência plástica, ou seja, causada pelas cargas ou tensões constantes por um longo período de tempo, tais tensões “gera um afundamento de uma, ou mais camadas do pavimento, ou do subleito, acompanhado de solevamento” (DNIT, p. 3, 2003).

O DNIT (2003) complementa, quando seu comprimento for de até 6,00 m é nomeado de afundamento plástico local, já quando seu comprimento ultrapassar a 6,00 m é nomeado de afundamento plástico da trilha de roda.

(BERNUCCI, 2008, p. 419) diz que suas principais causas são: “falha na dosagem de mistura asfáltica – excesso de ligante asfáltico; falha na seleção de tipo de revestimento asfáltico para a carga solicitante”.

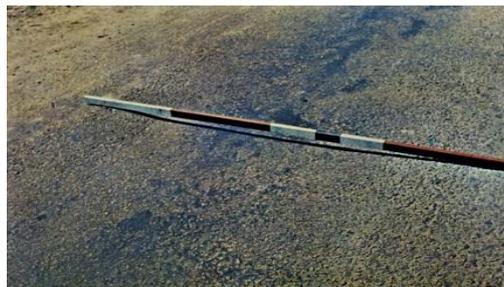
Figura 7 – Afundamento de Consolidação

“Afundamento de consolidação é causado pela consolidação diferencial de uma ou mais camadas do pavimento, ou subleito, sem estar acompanhado de solevamento” (DNIT, p. 3, 2003).

Possuindo uma divisão parecida com o afundamento causado pela fluência plástica, se seu comprimento for de até 6,00 m é titulado de afundamento de consolidação local, porém se seu comprimento ultrapassar 6,00 m é titulado de afundamento de consolidação da trilha de roda (DNIT, 2003).

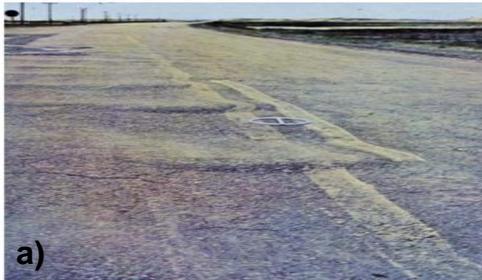
Figura 8a – Ondulação

Ambas as patologias, são deformações na pista que elevam a malha asfáltica, criando espécies de ondas na superfície.

Sendo assim diferenciado da ondulação, que geralmente é causada por adensamento diferencial do subleito, DNIT (2003) complementa tais deformações tendem a ocorrer no sentido transversal na superfície do pavimento.

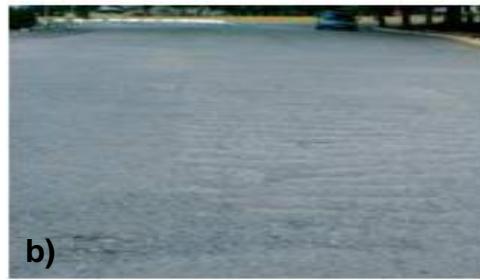
Figura 8b – Corrugação

Conforme Bernucci (2008), a corrugação é devido à deformação permanente da massa asfáltica, quando sujeitas a cargas ou tensões constantes, geralmente sua forma é de onda, conforme demonstrado na figura 8b.

Bernucci (2008, p. 420) define que suas principais causas “ocorre em área de aceleração ou desaceleração, rampas sujeitas ao tráfego de veículos pesados e lentos, curvas, entre outros locais”.

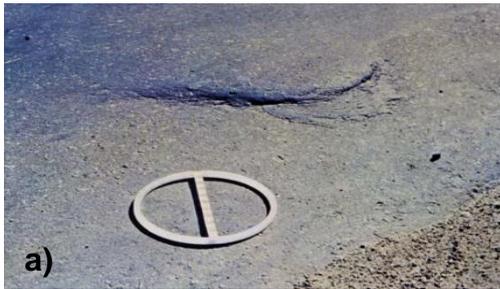
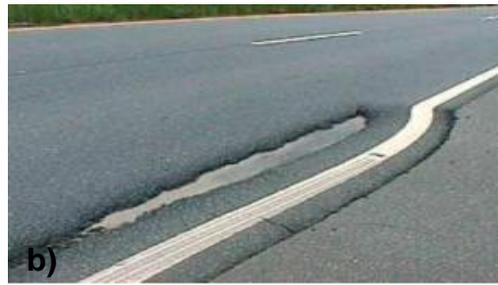
Figura 9a – Escorregamento

Figura 9b – Escorregamento

O deslocamento do revestimento asfáltico também chamado de escorregamento, geralmente é causado por falhas na execução na etapa da pintura de ligação (BERNUCCI, 2008).

Alguns exemplos que podemos citar são a exsudação e o escorregamento, segundo o Bernucci (2008) e Silva (2008), ambas patologias são causadas principalmente pela falha na dosagem da pintura de ligação sendo a exsudação posta em excesso e o escorregamento posto em pouca quantidade.

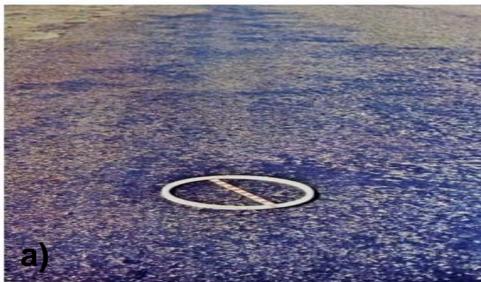
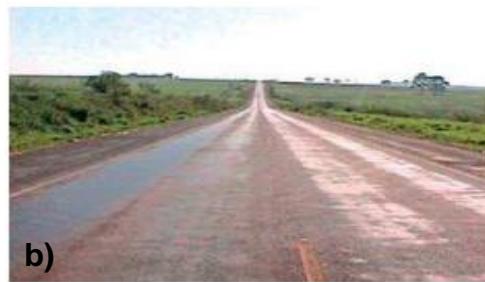
Figura 10a – Exsudação

Figura 10b – Exsudação

Patologia essa provocada pela falha na dosagem da pintura de ligação de maneira excessiva em algum ponto específico, ou em todo trecho, todo o excesso do ligante tende a subir para a superfície do pavimento, gerando assim manchas escurecidas sobre o mesmo (BERNUCCI, 2008).

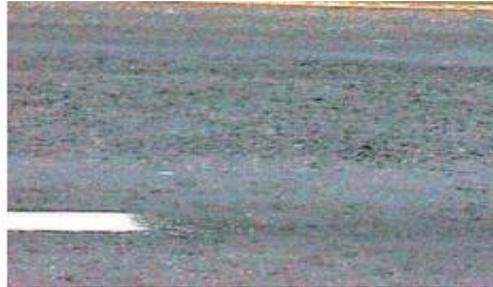
Figura 11 – Segregação

A segregação ocorre principalmente quando os agregados graúdos são distribuídos de maneira excessiva na mistura da massa asfáltica, podendo também ocorrer no processo de lançamento devido ao manuseio indevido (BERNUCCI, 2008).

Outro exemplo de patologias similares esteticamente, mas com causas diferentes são a segregação e a desagregação, segundo o DNIT (2003) e Bernucci (2008), a segregação é causada principalmente por mau lançamento durante a execução, levando assim a separação dos materiais, já a desagregação é causada principalmente pelo desgaste de ação do tráfego ou clima/tempo, levando assim a separação dos materiais.

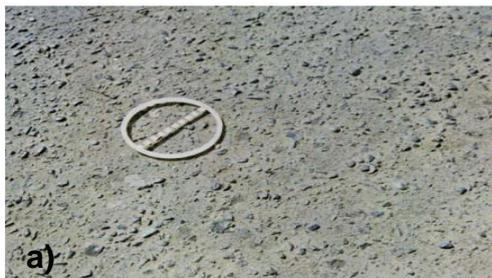
Figura 12a – Desgaste

Segundo o DNIT (2003), o desgaste é provocado pelos esforços verticais provenientes de veículos que com o tempo é a falta de manutenção, pode chegar à desagregação, Bernucci (2008, p. 416) complementa dizendo “desgaste ou ainda desagregação decorre do desprendimento de agregados da superfície, ou ainda da perda de mástique junto aos agregados”.

Outros fatores que potencializam o desgaste são problemas executivos e o “stripping”, um termo norte-americano, termo que se refere à incompatibilidade de materiais que, com a presença de água aprisionada acelera o desgaste (BERNUCCI, 2008).

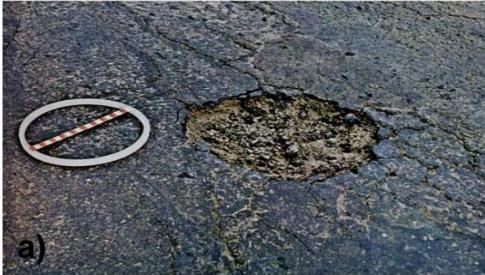
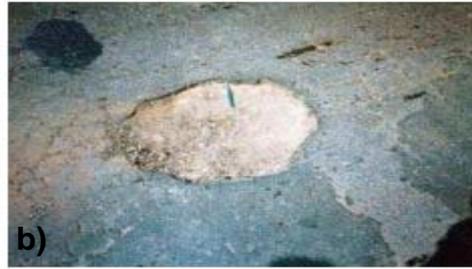
Figura 13a – Panela

Figura 13b – Panela

Panela ou os famosos buracos, patologia essa tende a surgir com o tempo, evoluindo principalmente de antigas trincas interligadas, desgastes e por afundamentos. Com o pavimento desgastado ou apresentando trincas a chuva passa pelas camadas do pavimento se tornando um grande agravante (SILVA, 2005).

Geralmente sua recuperação é feita com o preenchimento de uma ou mais camadas com o pré-misturado a frio (PMF) em serviços chamados de tapa-buraco (DNIT, 2006).

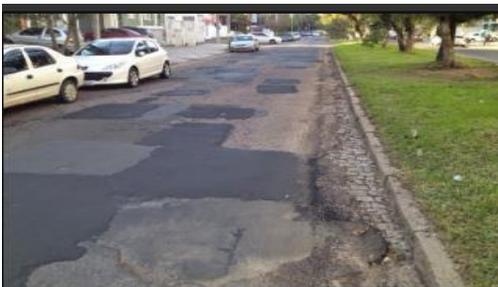
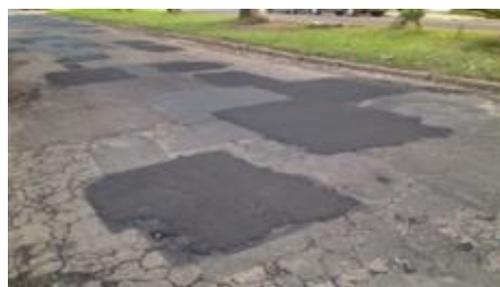
Figura 14a – Remendo

Figura 14b – Remendo

Esta patologia está associada com a estrutura e superfícies do pavimento, pois, é a própria “panela” após passar por um processo de tratamento denominado de “tapa-buraco”, o mesmo é considerado uma solução, mas acaba muitas das

vezes “mascarando” um problema e mesmo depois de tratado muita das vezes apresenta um desnível no pavimento trazendo certo desconforto, conforme apresentado nas figuras 14a e 14b (DNIT, 2006).
