CENTRO UNIVERSITÁRIO BRASILEIRO - UNIBRA
CURSO DE ENGENHARIA CIVIL

**LEVANTAMENTO BIBLIOGRÁFICO DO ACOMETIMENTO PATOLÓGICO EM
REVESTIMENTOS CERÂMICOS**

Trabalho de conclusão de curso apresentado à
Disciplina TCC II do Curso de Engenharia Civil do
Centro Universitário Brasileiro - UNIBRA, como parte
dos requisitos para conclusão do curso.

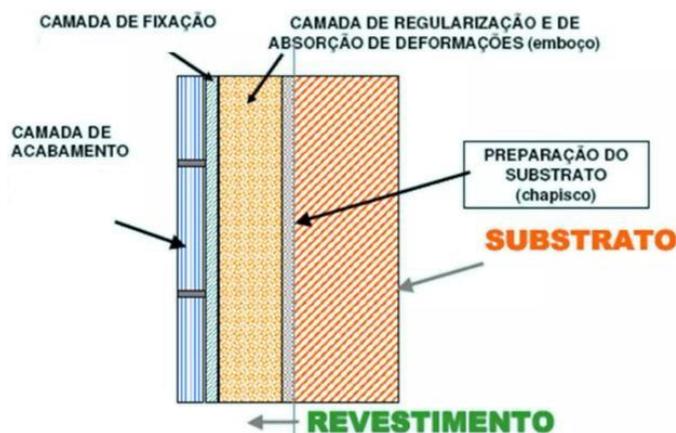
Figura 1: Sistema de revestimento cerâmico

O Sistema de revestimento cerâmico são compostos por diversas camadas formadas por substrato, chapisco, emboço, camada de fixação e o acabamento (placas de cerâmicas mais o rejunte), como mostra a figura 1 (PEZZATO, 2010).

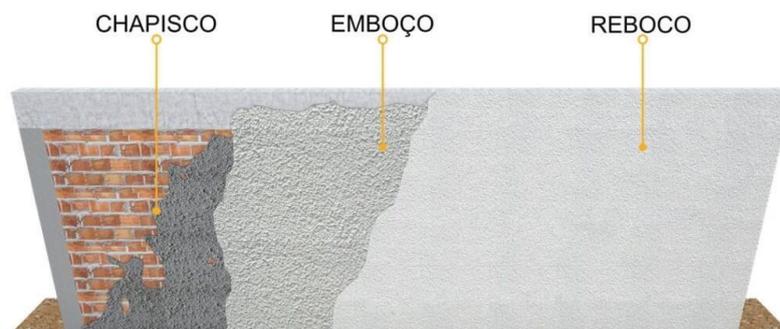
Figura 2: Diferenciação das camadas base dos revestimentos cerâmicos.

Conforme a ABNT NBR 13749:1996, eles recomendam que a camada de emboço no revestimento externo tenha entre 20 e 30 mm de espessura no máximo. A figura 2 diferencia camadas de emboço, chapisco e reboco.

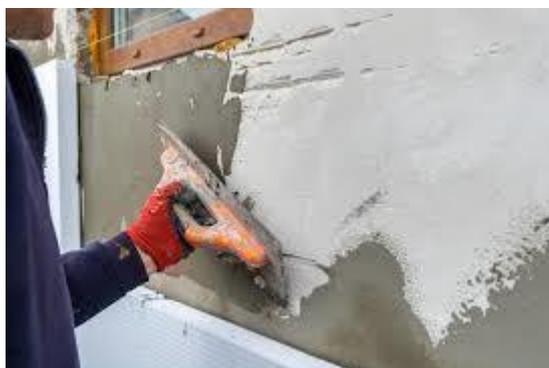
Figura 3: Momento de fixação com argamassa pegadiça.

A fixação ela é responsável por unir a placa cerâmica com o emboço através de uma argamassa pegadiça industrializada, como pode ser visto na figura 3. Essa camada quando aplicada tem que ter a capacidade de suporta as tensões, caso as tensões forem maiores que a sua resistência de aderência, irá causar o destacamento das placas de cerâmica possivelmente até a superfície do emboço.

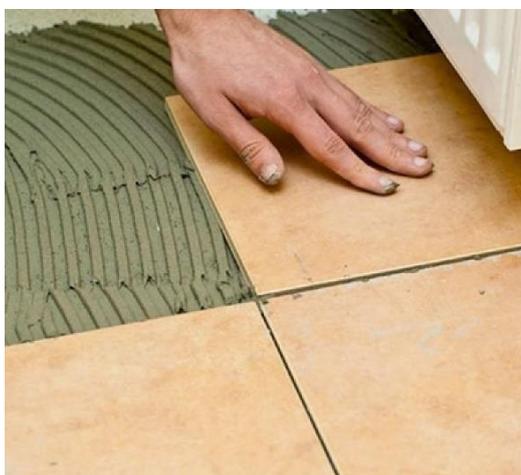
Figura 4: Acabamento através da última camada de revestimento.

O acabamento é última camada a ser posta no sistema de revestimento, formada pelas placas de cerâmicas e juntas de assentamento, conseqüentemente ela é a que mais sofre por ação das intempéries pelo fato de está mais exposta. Essa camada deve trazer perfeitamente as propriedades características para poder suportar as diversas variações dimensionais na qual está submetida (PEZZATO, 2010).

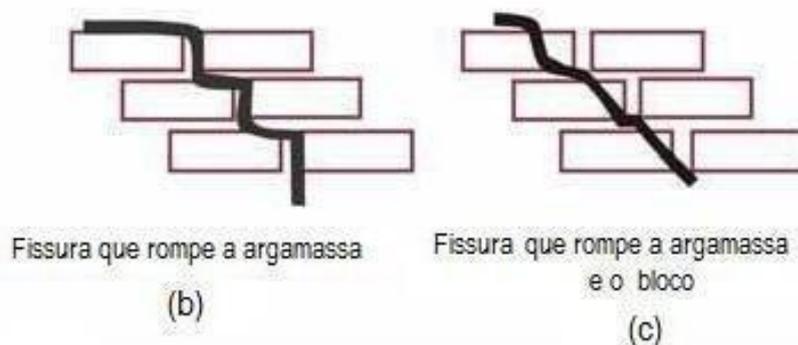
Figura 5: Fissura no bloco cerâmico

As fissuras são ocasionadas devido a constante variação da temperatura do sol na qual as peças assentadas são submetidas, como mostra a figura 5. Outro fator pode ser a transferência de tensão da estrutura para as peças devido à deformação da estrutura tendo em vista uma diferença na composição dos materiais

presentes. Tendo em vista que a variação de temperatura faz com que ao dilatarem tanto o revestimento quanto o substrato tenha deformações incompatíveis, a resistência apresentada pelo sistema faz com que as tensões que o substrato suporta fissurem as peças menos resistentes (DAVID, 2023).

<i>Fissuração</i>	Já as soluções para revolvimento de fissuras são bem simples, basta fazer uma remoção ou troca completa de todo revestimento cerâmico que foi danificado.	(PAGANI, 2003).
<i>Descolamento</i>	Renovação completa do revestimento cerâmico na área afetada; Aplicação de chapisco com argamassa de traço.	(DAVID, 2023)
<i>Eflorescência</i>	Utilização de argamassa com baixo teor de álcalis; Utilização de revestimentos cerâmicos de boa qualidade que não tenham sais solúveis em sua composição, assim como a cerâmica esmeralda; Realizar de forma correta a impermeabilização do local; Realização de manutenções regulares.	(DAVID, 2023)
Bolor	Eliminação de infiltração de umidade; Higienização da superfície com o auxílio de uma escova e alguns produtos à base de solução hipoclorito de sódio; Troca do material a qual foi contaminada pelo bolor.	(OLIVEIRA, 2022).

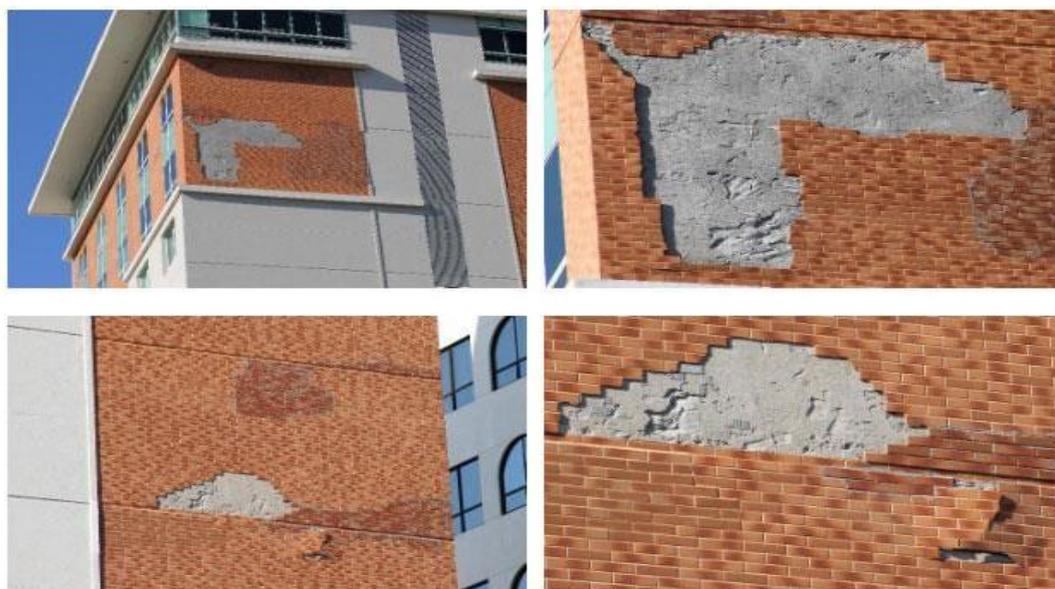
Figura 6: Deslocamento cerâmico de parede externa.

O deslocamento pode ser local ou em toda sua superfície de revestimento, perda de aderência entre o revestimento e o substrato, como apresentado na figura 6. Naturalmente, o deslocamento do revestimento cerâmico é uma patologia muito frequente em edificações. As consequências ao deslocamento do revestimento cerâmico, a queda das peças do revestimento representa um risco muito grande para todos que estejam sujeitos pela proximidade do local. Ao constatar a queda do revestimento por deslocamento, o primeiro passo é isolar o local e chamar um especialista na área para examinar a possibilidade que não aja outros tipos de patologias no local (MENEZES, 2006).

Segundo David (2023), após a correção da patologia caso não aja mais nem um empecilho é necessário averiguar a extensão do descolamento, através do teste

“bate-choco”. Consiste em golpear com pouca força as peças assentadas com o auxílio de um bastão, normalmente de madeira, de forma que as peças golpeadas que apresentarem som cavo estarão comprometidas (DAVID, 2023).

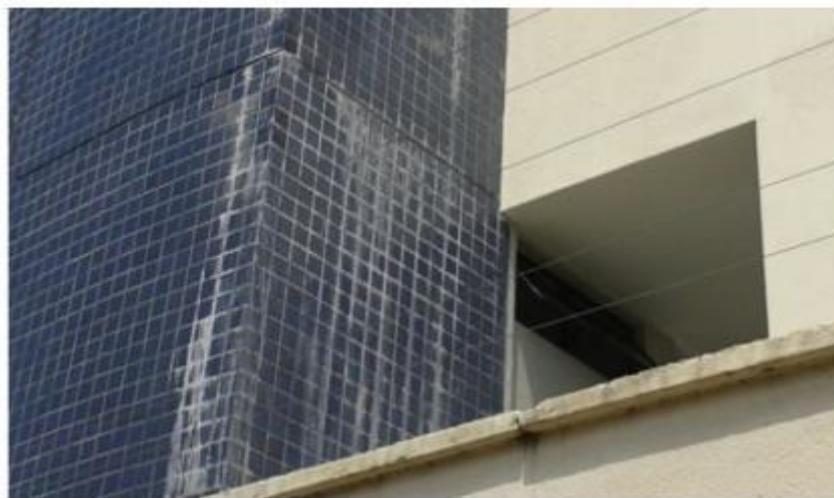
Figura 7: Exemplo de Eflorescência em cerâmicas de revestimento.

Observa-se manchas na superfície com aparência escorrida no revestimento, a eflorescência manchas cristalinas com coloração branca causada através das reações químicas (MENEZES, 2023).

David (2023) visa quando a água se infiltra, ela acaba dissolvendo sais presentes no cimento e na cal, a própria água que é utilizada na construção, ou até provenientes de infiltrações, quando entrado em contato com substrato transporta os

sais de cal para a superfície do revestimento, a partir do momento que se entra em contato com o ar, se solidifica causando a origem das manchas brancas.

A eflorescência, mesmo sendo uma patologia de ordem mais estética do que estrutural, aponta como solução a utilização de cerâmicas obtidas com baixo teor de sais solúveis. Uma forma de se obter tais informações prévias acerca da solubilidade salina das cerâmicas é através dos testes eletroquímicos. Menezes (2021) realizou um trabalho em que compara diferentes temperaturas de queima na obtenção das cerâmicas e mostra que isso altera diretamente sua resistência à eflorescência, a medida que se obtém as peças cerâmicas a elevadas temperaturas, como mostra a figura 11.

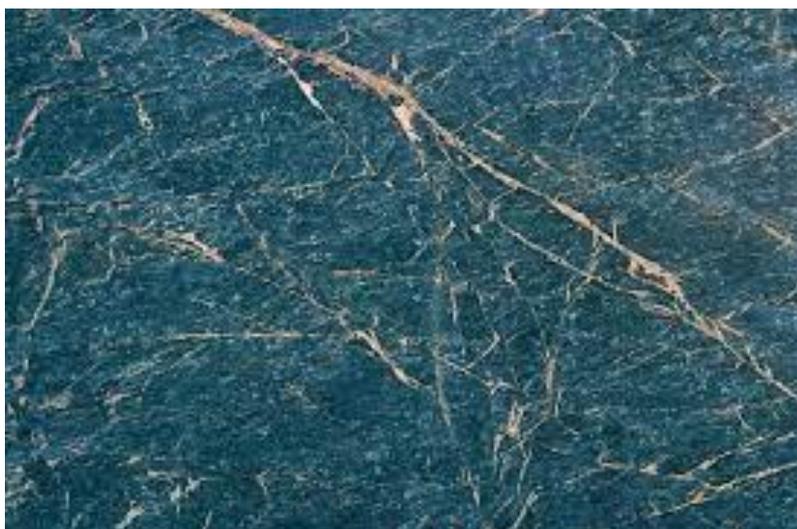
Figura 6: Aparecimento de gretamento em piso cerâmico.

O gretamento ocorre apenas nas cerâmicas esmaltadas. Refere-se a microfissuras, parece muito como as teias de aranhas, elas aparecem na superfície da peça de cerâmica esmaltada. São pequenas fissuras que alcançam a placa cerâmica formando vários desenhos de linhas, vistas na figura 6. Nesses casos há uma deficiência de estética e funcional, fazendo como que haja a perda de permeabilidade da peça. Existem vários motivos para causa da gretagem, um dos problemas pode se dar a qualidade duvidosa do revestimento cerâmico ou a divergência da dilatação térmica do esmalte ou a própria base do assentamento da peça ou até mesmo a umidade (MELCHIADES, 2021).

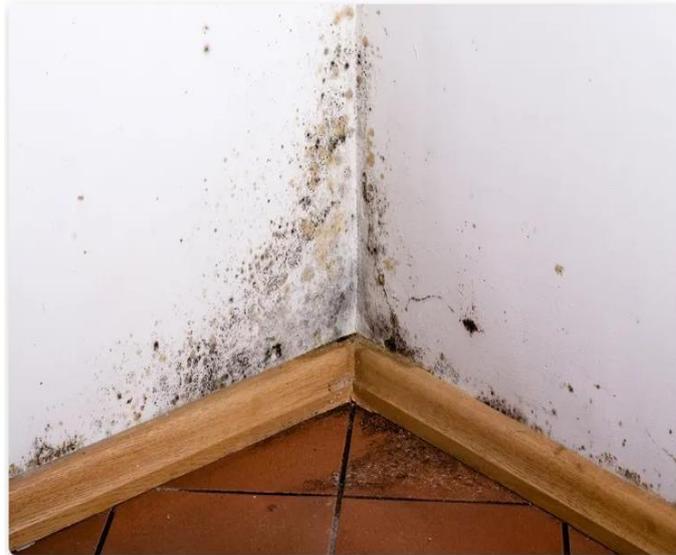
Figura 7: Bolor em revestimento cerâmico

Geralmente tal patologia ocorre onde a pouca exposição do sol, com a existência ou permanência de infiltração junto a materiais orgânicos facilitando a proliferação de microrganismo, normalmente aparece pelo surgimento de manchas escuras de tonalidade preta, marrom ou esverdeada, como mostram as figuras 7 e 8 (OLIVEIRA, 2022).

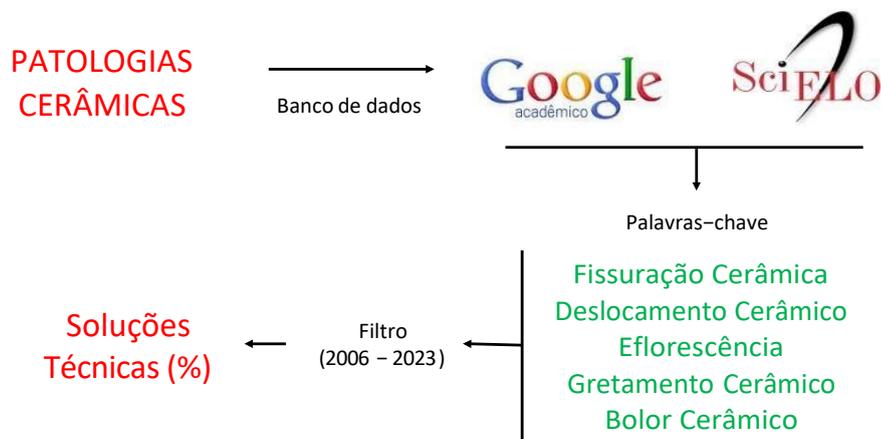
Figura 9: Esquematização metodológica acerca das patologias cerâmicas.

Sendo este trabalho classificado como pesquisa semiquantitativa, de caráter descritivo. O processo de consulta foi realizado através dos banco de dados científicos Google acadêmico e Scielo. Ambas as plataformas foram filtradas com as palavras-chave: fissuração cerâmica, eflorescência, deslocamento cerâmico, gretamento e bolor cerâmico.

A figura 9 apresenta um fluxograma que ilustra a metodologia empregada nesta pesquisa.
