**Importância da impermeabilização e as consequências da ausência ou má  
aplicação na construção civil**

Trabalho de conclusão de curso apresentado à  
Disciplina TCC II do Curso de Engenharia Civil do  
Centro Universitário Brasileiro - UNIBRA, como parte  
dos requisitos para conclusão do curso.

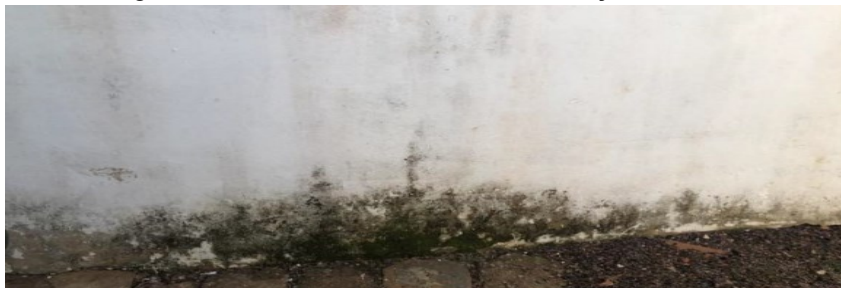
Figura 1 - Parede externa com manifestação de mofo

Gomes (2020) em seu estudo detectou a aparição de mofo e bolores em alguns locais das suas visitas (Figura 1) e o surgimento desta patologia derivou-se da negligencia em relação ao uso do sistema de impermeabilização, que foram projetadas e aplicadas de forma incorreta.

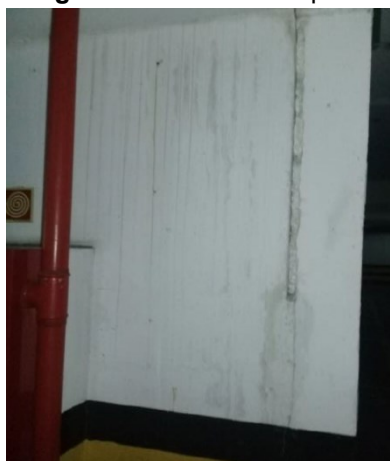
Figura 2 - Manchas no pilar

Magalhães et al. (2019), foi detectado, no estudo de caso, diferentes manchas nas paredes em um dos pilares da garagem (Figura 2), afetando a aparência da superfície, comprometendo sua estética e segurança que foram proporcionados pela má execução do sistema de impermeabilização, e também se notou que no pilar há o aparecimento de ferrugem na armadura.

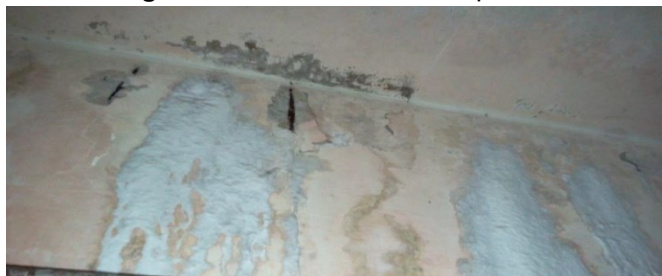
**Figura 3** - Eflorescências nas paredes

Oliveira *et al.* (2020), enfatiza que algumas das patologias desencadeadas por causa das impermeabilizações são: a degradação de elementos de gesso, bolores ou os deslocamentos das pinturas, degradação das argamassas através da perda do caráter aglomerante do cimento, deslocamento de revestimentos, eflorescências

(Figura 3), crescimento de vegetação e desagregação dos blocos cerâmicos pelo alto teor de umidade que em várias vezes está presente nas alvenarias por meio de capilaridade por meio da falta de impermeabilização ou devido a falha de execução.
