**PATOLOGIAS EM FACHADAS DE EDIFICAÇÕES - ESTUDO DE CASO NA
CIDADE DE RECIFE-PE**

Trabalho de conclusão de curso
apresentado à disciplina TCC II do curso
de Engenharia Civil do Centro Universitário
Brasileiro - UNIBRA, como parte dos
requisitos para conclusão do curso.

No estudo de caso presente, efetuado em um edifício localizado numa região próxima a maré. O imóvel está situado na Av. Rio Branco, nº 50, compõe o conjunto Arquitetônico, Urbanístico e Paisagístico do bairro do Recife como um imóvel de destaque. Encontra-se em um bairro bastante popular, uma região muito frequentada por turistas, onde fica localizado próximo ao centro histórico da cidade. É evidente que o edifício possui mais de 25 anos, com características ecléticas com 03 pavimentos demarcados em sua fachada (com o seu restauro o imóvel passou a possuir internamente 06 pavimentos) que foi construído com finalidades residenciais, hoje trata-se de uma escola.

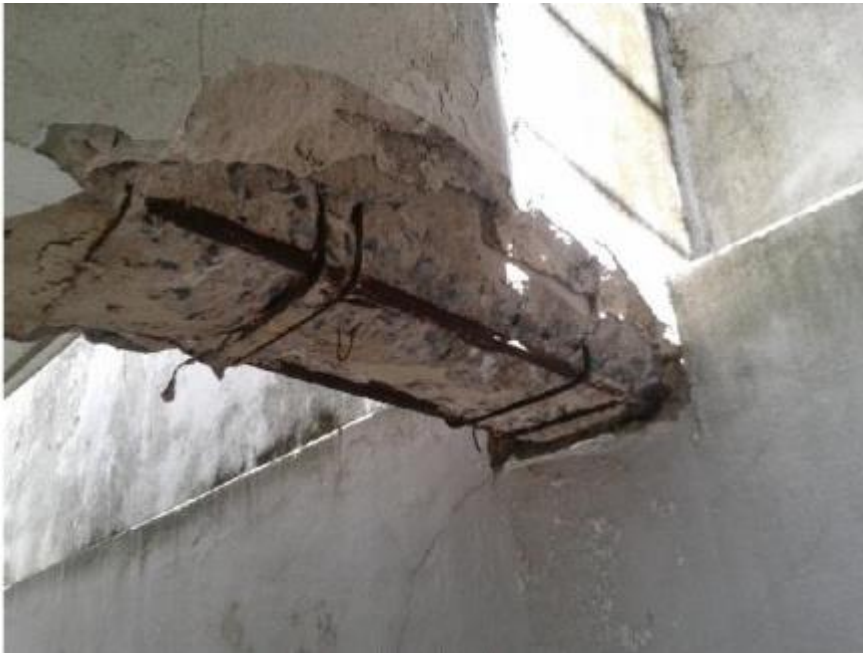
A figura 2 mostra o deslocamento do concreto provocado pela corrosão da armadura, já que o processo de oxidação aumenta o volume do aço, ocasionando tensões de tração no cobrimento de concreto.

Figura 2. Deslocamento do concreto em viga.

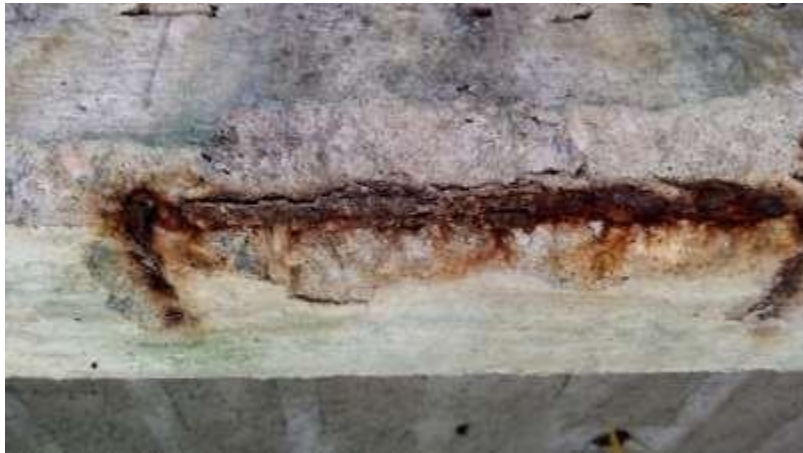
Em áreas litorâneas, por exemplo, as estruturas sofrem com a ação de cloretos e sulfatos. Até mesmo em ambientes agressivos, a durabilidade pode ser garantida com cobrimentos maiores das armaduras e concretos menos permeáveis (MELO; COMPARSI; BONSEMBIANTE, 2020). Maiores coberturas das armaduras, como preconiza a NBR 6118, e controle da relação água- cimento garantem concretos mais duráveis. A figura 11 demonstra como a falta deste controle pode ser prejudicial,

acarretando na armação exposta.

Figura 11 - Estrutura de Concreto armado sob ataque de cloreto

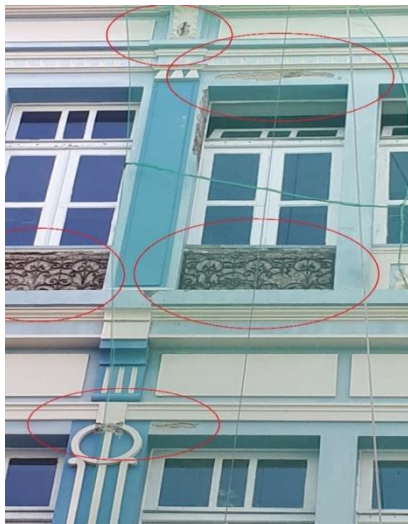
FIGURA 24

Como mostram as figuras foi necessário realizar uma vistoria in loco e executar um levantamento fotográfico das manifestações patológicas presentes. Na qual de acordo com a figura 24, 25 e 26 a patologia mais recorrente foi o deslocamento do revestimento argamassado. Já na figura 27 foi a carbonatação da armadura. Por fim, na figura 28 podemos visualizar a presença de fissuras devido à carbonatação da armadura.
