**CENTRO UNIVERSITÁRIO BRASILEIRO – UNIBRA
CURSO DE BACHARELADO EM ENGENHARIA CIVIL**

**PATOLOGIAS, RECUPERAÇÃO E REFORÇO ESTRUTURAL EM CONCRETO
ARMADO: ESTUDO DE CASO EM UM EDIFÍCIO GARAGEM NO CENTRO DO
RECIFE-PE**

Trabalho de conclusão de curso apresentado à Disciplina TCC II do Curso de Bacharelado em Engenharia Civil do Centro Universitário Brasileiro - UNIBRA, como parte dos requisitos para conclusão do curso.

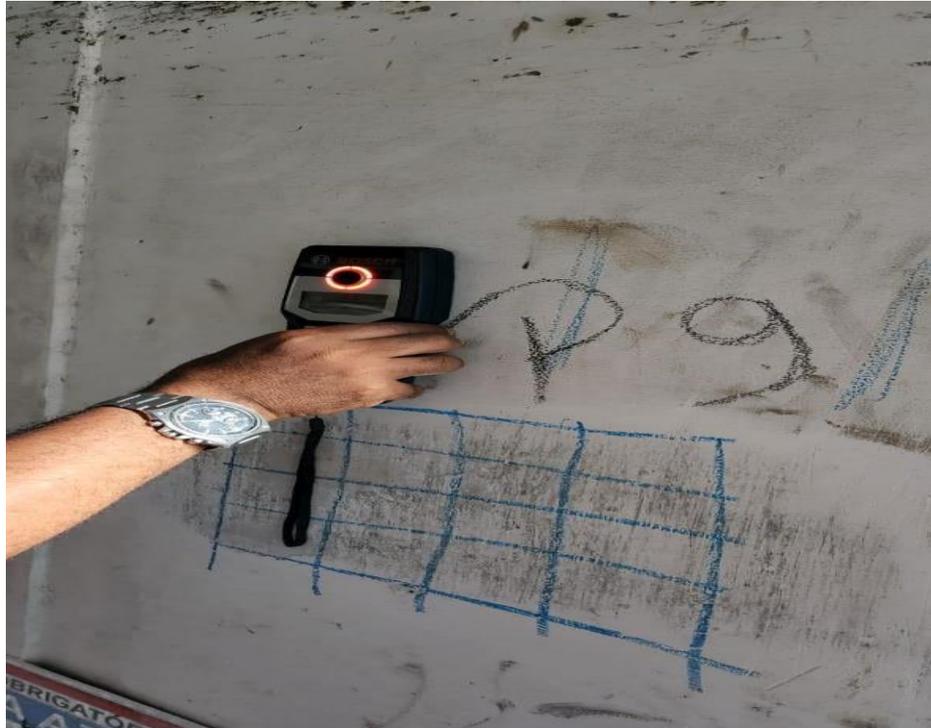
Figura 11 – Ensaio de Pacometria realizado na estrutura

Para Santos (2008 apud Sahuinco, 2011), este ensaio baseia-se na leitura da interação entre as armaduras e a baixa frequência de um campo eletromagnético criado pelo próprio aparelho. A partir dos dados coletados (intensidade e frequência) é possível localizar as barras de aço, assim como estimar o diâmetro e cobrimento das respectivas armaduras.

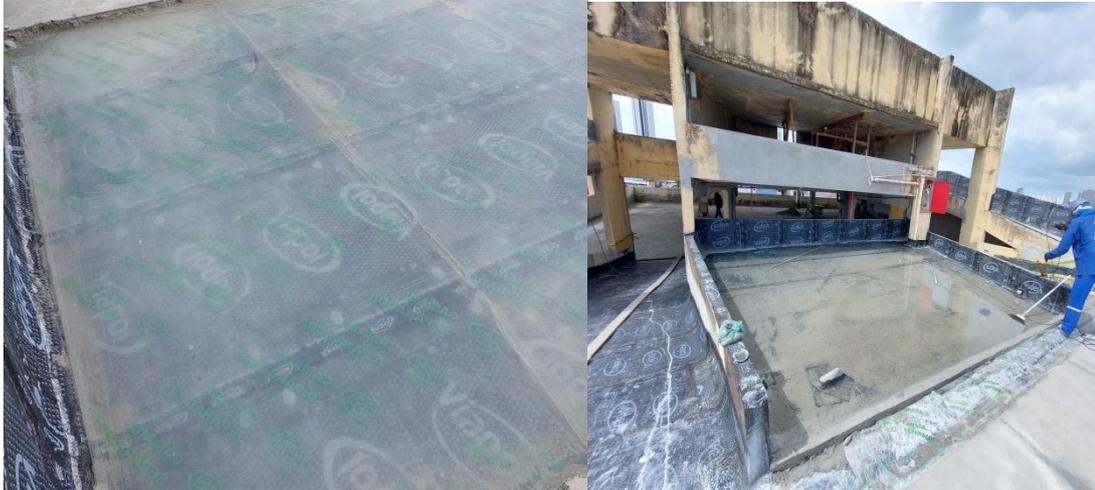
Figura 15 – Aplicação de manta asfáltica para infiltração e teste de estanqueidade

O teste de averiguação de infiltração na estrutura de concreto foi visual, devido à infiltração já estar presente na estrutura. A NBR 9574 (ABNT, 2008) relata que o teste de estanqueidade é obrigatório e deve ser realizado após a aplicação dos impermeabilizantes e antes do acabamento no processo de execução da obra. Quando aprovado o teste de estanqueidade, é essencial que ocorra a averiguação e manutenção desta impermeabilização regularmente, mas quando isso não acontece o entendimento de que há algo errado com a impermeabilização só é perceptível quando as manchas de infiltração já estão presentes. Esse teste é realizado após a impermeabilização, recomenda-se ser efetuada uma prova de carga com lâmina

d'água, com duração mínima de 72h para verificação da aplicação do sistema empregado.
